REGULAMIN PRZEPROWADZENIA POSTĘPOWANIA PRZETARGOWEGO DLA  
INWESTYCJI DOTYCZĄCEJ REMONTU KONSERWATORSKIEGO  
**„PRACE KONSERWATORSKIE ELEWACJI BUDYNKU NAROŻNEJ KAMIENICY  
PRZY UL. MICHAŁOWSKIEGO 2 / KARMELICKA 42 W KRAKOWIE –**

**Etap I – odtworzenie zniszczonych balkonów wraz z wymianą zniszczonych  
okien i drzwi balkonowych, wraz z renowacją wątków ceglanych – narożnik ul.  
Karmelicka i ul. Michałowskiego**

**PROGRAM PRAC KONSERWATORSKICH  
ELEWACJI BUDYNKU NAROŻNEJ KAMIENICY  
PRZY UL. PIOTRA MICHAŁOWSKIEGO 2 W KRAKOWIE**

**opr. mgr Małgorzata Mrzyglód-Tomasik  
mgr Marzena Sieklucka  
Kraków, grudzień 2015 r. - czerwiec 2016 r.**

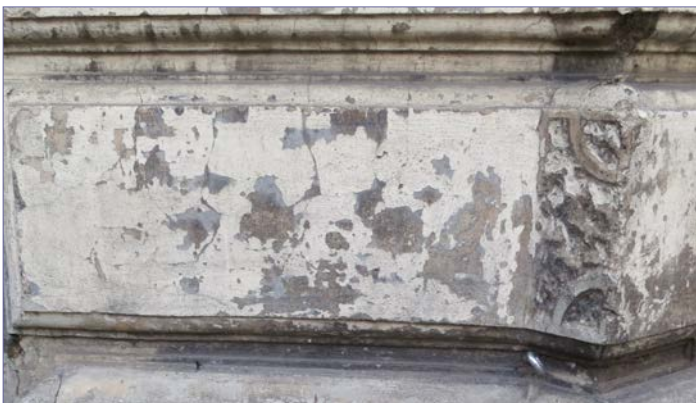
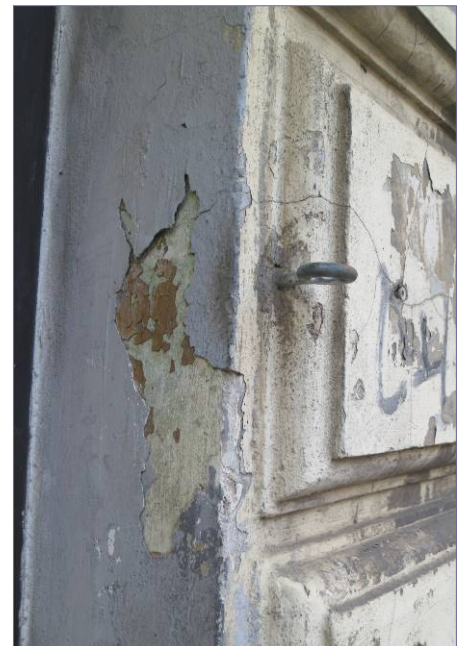
Obecnie ściany parteru budynku po kolejnych odświeżających pracach pokryte są kilkoma warstwami farb w różnych odcieniach szarości i ugru, szczególnie widocznych w odkrywkach wokół otworów okiennych i drzwiowych.

*przemalowania powierzchni boniowanych farbami w kolorze szarym i ugrowym*

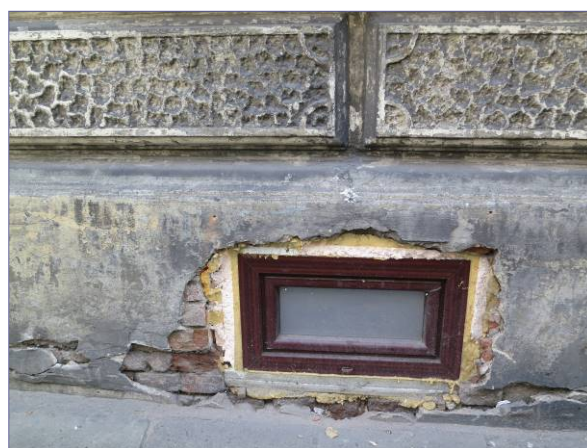
W obrębie cokółu od strony ul. Karmelickiej widoczne są okienka piwniczne zablendowane prostokątnymi płytami piłśniowymi pomalowanymi na kolor szary, zamontowanymi prowizorycznie i wyraźnie tymczasowo. Od strony ulicy Michałowskiego wstawiono nowe plastikowe okienka piwniczne w kolorze brązowym, osadzone na piance montażowej.

*okienka w obrębie cokółu od strony ul. Karmelickiej i ul. Michałowskiego*

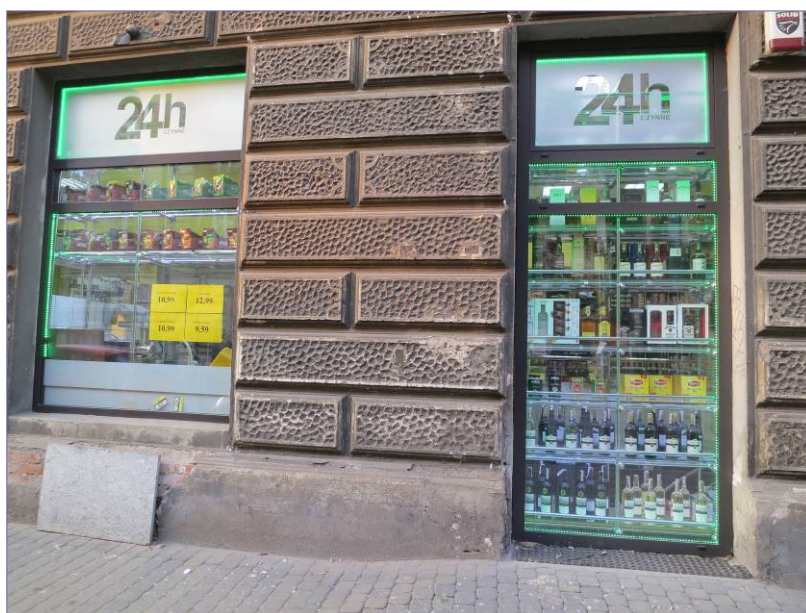
*nad drzwiami wejściowymi do sklepów, na ścianie elewacji umieszczono szerokie szyldy reklamowe lokali użytkowych*

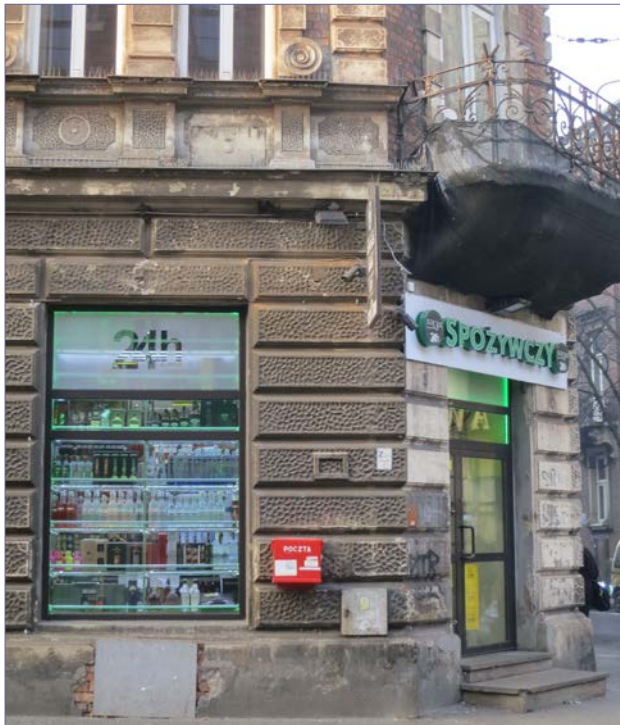
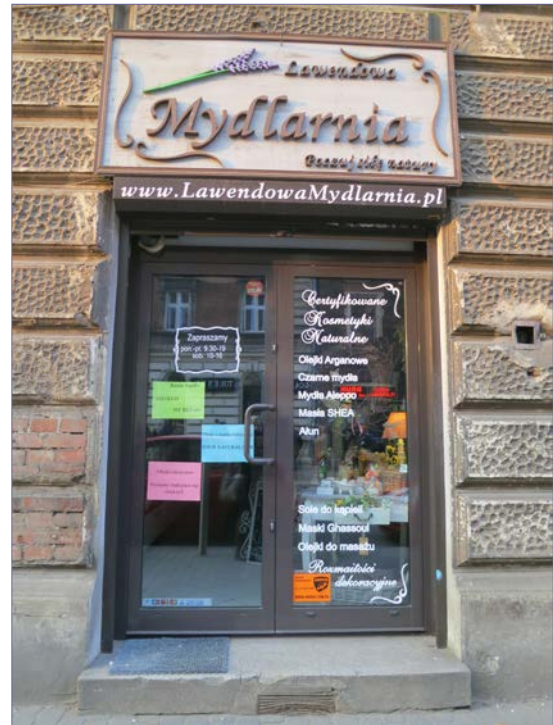
*Współcześnie osadzone okna i drzwi w elewacji wschodniej, w narożniku oraz w ryzalicie narożnika od strony północnej oraz szyldy sklepów zawieszane nad drzwiami wejściowymi.*

Stolarkę okienną, która została wcześniej wymieniona na nową plastikową w kolorze brązowym, w oknach wystawowych lokali użytkowych można pozostawić. Glify okienne należy scalić z pozostałymi elementami elewacji. Zasłonić widoczną piankę montażową, a ubytki tynku uzupełnić jak wyżej.

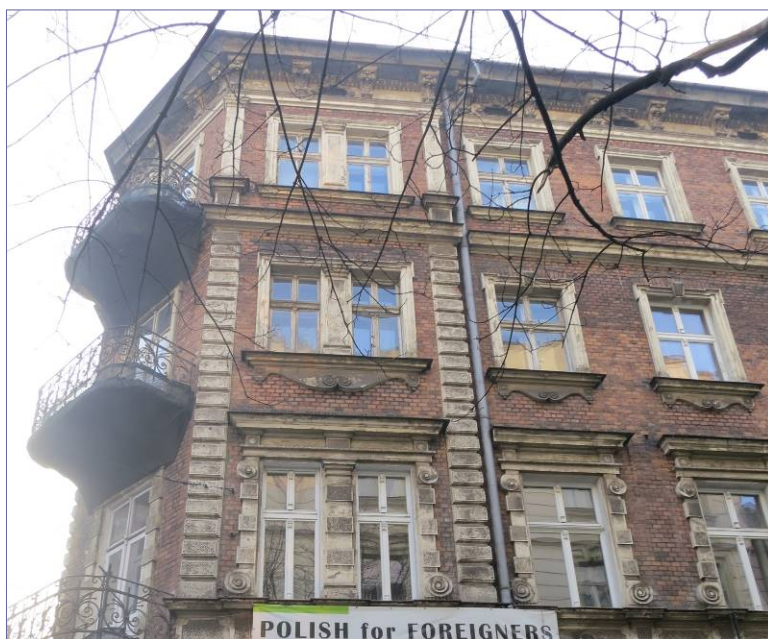
Uszkodzone obróbki blacharskie stały się przyczyną znacznych uszkodzeń profilowanych gzymsów, nadproży i profilowanych opasek okiennych. Na skutek zawilgacania i przemrażania w okresie zimowym wyprawy uległy spękaniu.

W spękaniu wnika woda, wraz z zabrudzeniami i proces korozyjny postępuje coraz intensywniej. W ten sposób powstały znaczne ubytki formy dekoracji profilowanych.

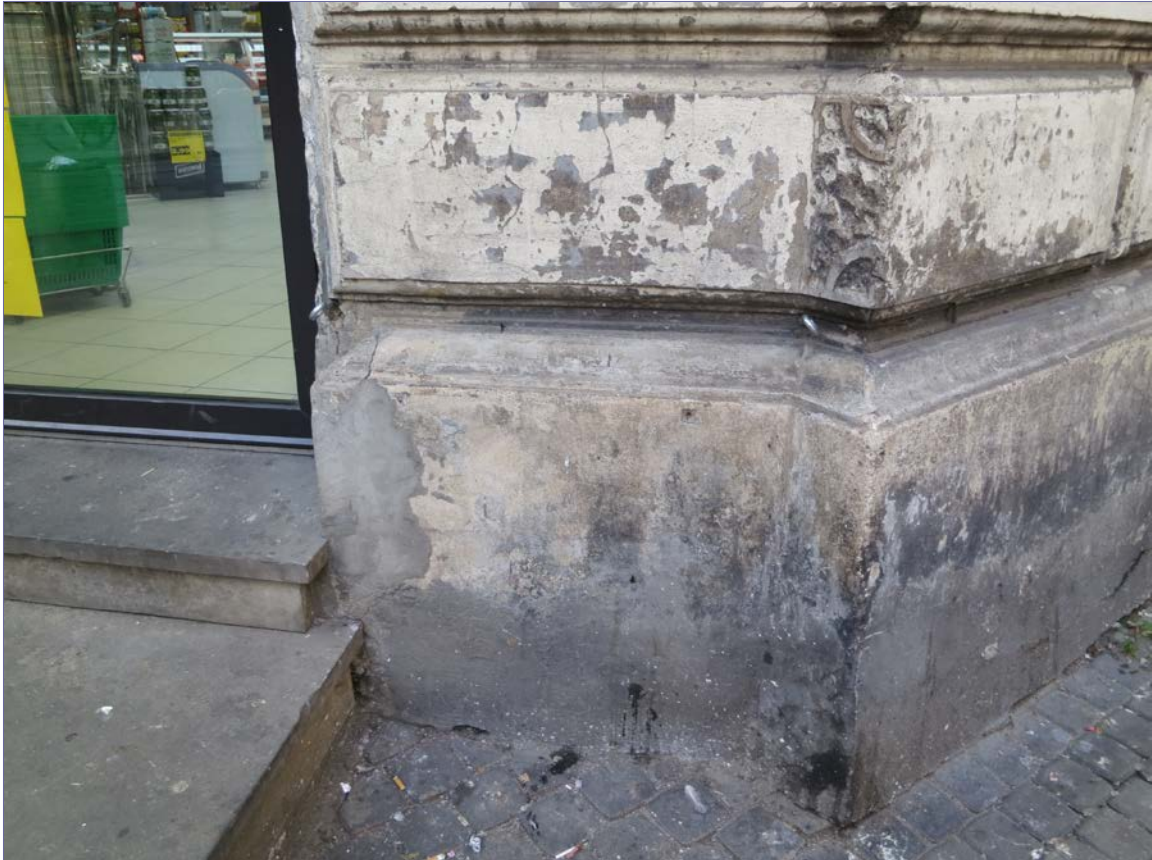
W partiach cokołowych obserwuje się wysolenia - białawe wykwity i odspojenia zapraw. Przyczyną zniszczeń tynków jest głównie rozpryskująca się woda, która wraz z solami wnika w tynki.

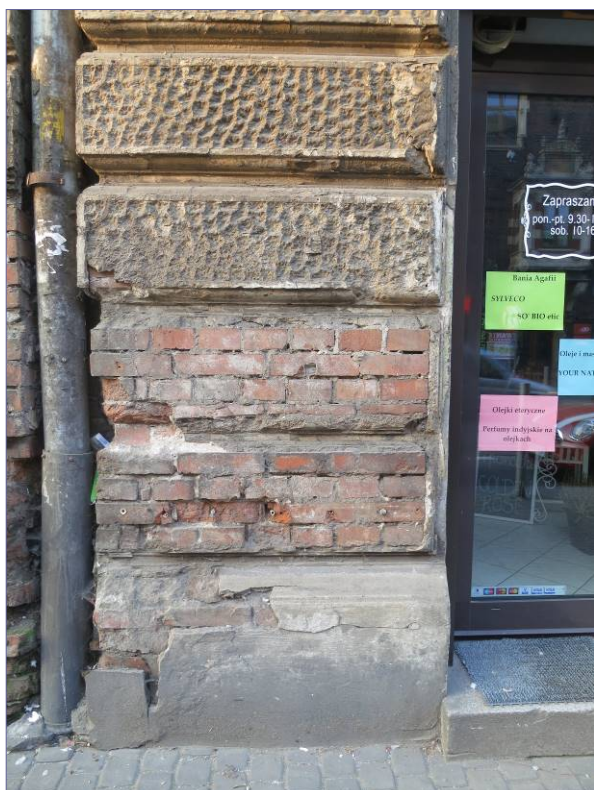
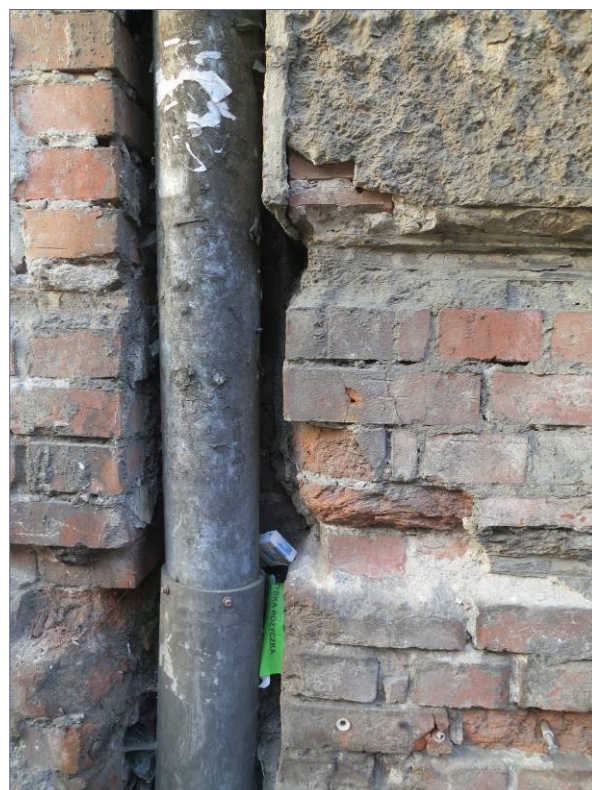
*zabrudzenie, spękania i rozwarstwienia tynków; odspojenia całych płatów tynku od podłoża*

Rozległe ubytki tynku od wątku ceglanego spowodowane były słabym związaniem zaprawy partii płaskich, która nie była dobrze spojona z wátkiem, gdyż wiele partii odpadło, co spowodowane było prawdopodobnie niewłaściwą technologią. Niedrożność i usterki orynnowania, uszkodzenia blacharki poczyniły także wiele szkód. W wyniku tych uszkodzeń w miejscach stale zawilgoconych zaprawy odspoiły się, odsłaniając spodnie warstwy. W okresie zimowym woda zamarzająca w porach wypraw wywierała znaczne ciśnienie, powodując spękania i wykruszanie się tynku. W miejscach wielokrotnie nawilgaczanych wyprawy uległy rozwarstwieniom, spęcherzeniom, odspojeniom, nastąpiły oderwania się całych płatów tynku.

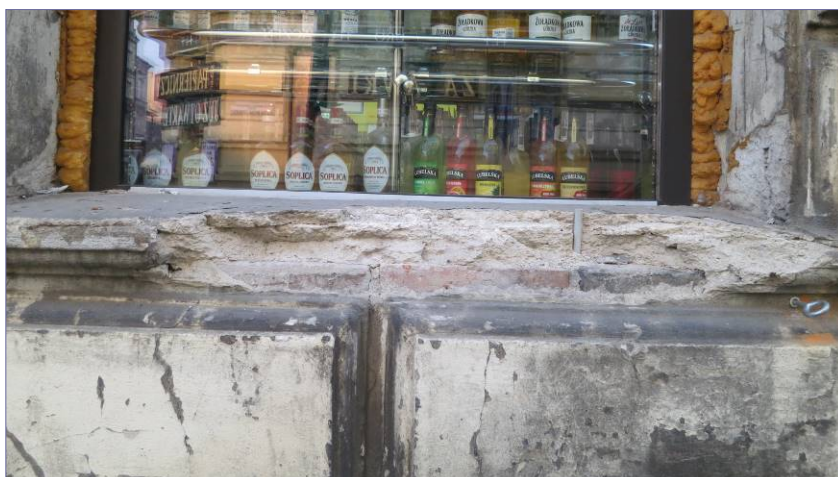
*uszkodzenia  
profilowanych – parapet  
okienny.*

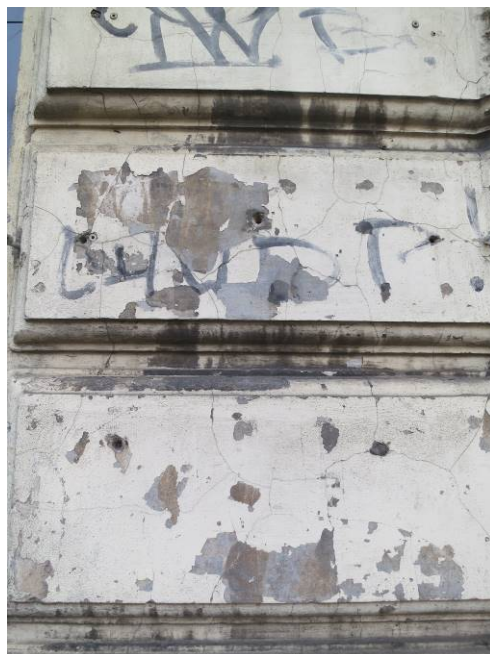
*wielokrotne przemalowania dolnych partii elewacji - tynków farbami i zamalowania graffiti*

Dolne partie bonii pokrywają szpecące graffiti, które okresowo zamalowuje się.

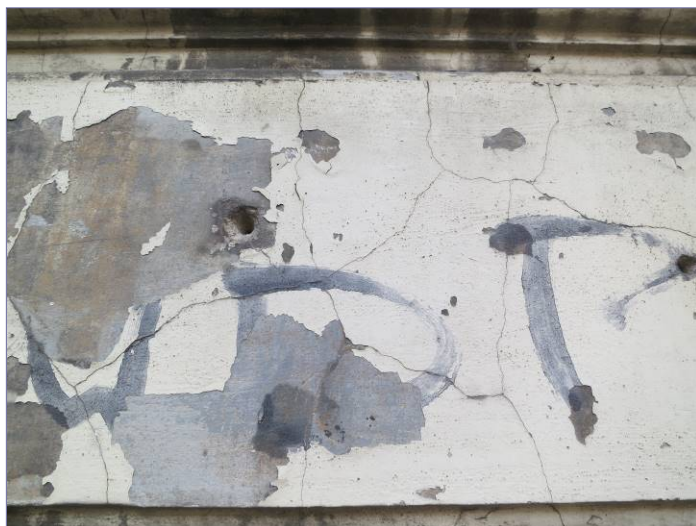
*zniszczenia boniowanej powierzchni spowodowane wtórnym osadzeniem puszeki w cementowej zaprawie.*

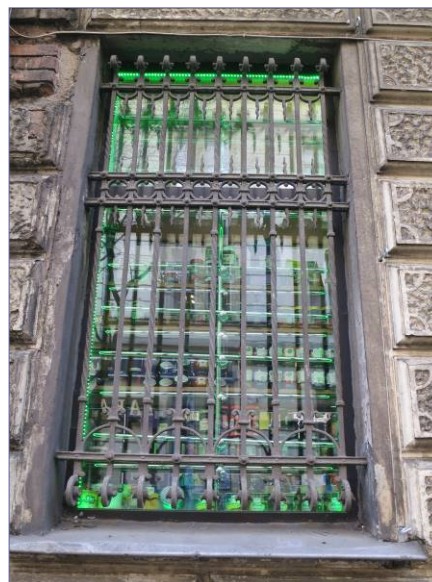
Historyczne **elementy metalowe** wystroju – **kute kraty w oknach, bariery balkonów, kraty osłaniające przeszklenia w drzwiach wejściowych** są zabrudzone i mocno skorodowane. Pokrywająca je farba jest przetarta, złuszczone i nie zabezpiecza należycie wrażliwej powierzchni metalu. Miejscowo widoczna jest rdza, która koroduje metalową powierzchnię. Brak niektórych metalowych elementów – np. fragmentu kraty w drzwiach wejściowych.

*Historyczne kraty osłaniające okna na parterze kamienicy od ul. P. Michałowskiego. Okno w skrajnym ryzalicie zostało zmienione na drzwi wejściowe, jednak kraty nie wymontowano.*

***Historyczne elementy metalowe***, (balustrady balkonów i ganków na elewacji tylnej, kraty w oknach, elementy krat w drzwiach wejściowych) należy oczyścić z resztek starych farb i z rdzy. Elementy powyginane należy rozprostować. Metal zakłada się zabezpieczyć antykorozyjnie i pokryć farbami. Proponuje się zastosować technologię np. firmy Nobiles - podkład ftalowy antykorozyjny Nabikor i farbę nawierzchniową Emalia Chlorokauczuk lub inną równoważną. Kolorystykę należy ustalić komisyjnie, zgodnie z przyjętą aranżacją elewacji lub wg oryginału (w przypadku znalezienia pierwotnej malatury z krat).

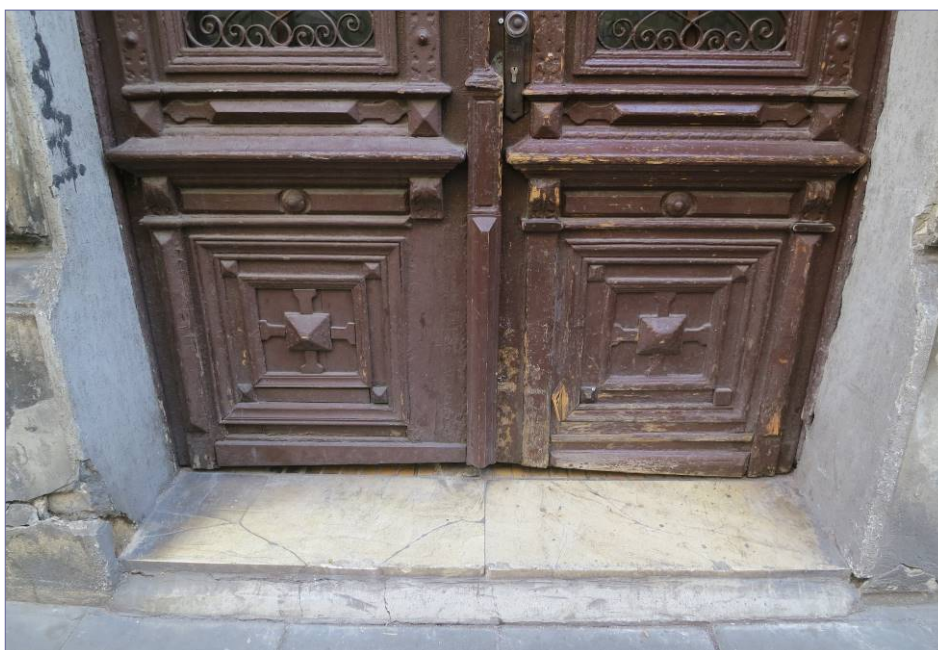
Kamienny **próg i schodek** przy drzwiach wejściowych od ul. Michałowskiego jest bardzo spękany. W wielu miejscach widoczne są uszkodzenia mechaniczne. Powierzchnia kamienia jest silnie zabrudzona, z widocznymi ubytkami i wykruszeniami. Widoczne są ciemne plamy, zacieki powierzchni.

*Zniszczony kamienny próg wejściowy przy drzwiach od ul. Michałowskiego; degradacja kamienia, silne spękanie i zabrudzenia powierzchni.*

Z uwagi na zniszczenia proponuje się wymianę **kamiennego progu wejściowego** lub po oczyszczeniu, zaspoinowaniu spękań i uzupełnieniu ubytków kamienia, nałożenie okładziny kamiennej zabezpieczającej obecny historyczny kamień. Należy rozważyć ewentualną hydrofobizację powierzchni.
