### **PRACE KONSERWATORSKIE ELEWACJI BUDYNKU NAROŻNEJ KAMIENICY PRZY UL. MICHAŁOWSKIEGO 2**

**ETAP 1: odtworzenie zniszczonych balkonów wraz z wymianą zniszczonych drewnianych okien i drzwi balkonowych, wraz z renowacją wątków ceglanych – narożnik – ul. Karmelicka i ul. Michałowskiego w Krakowie**

**PROGRAM PRAC KONSERWATORSKICH  
ELEWACJI BUDYNKU NAROŻNEJ KAMIENICY  
PRZY UL. PIOTRA MICHAŁOWSKIEGO 2 W KRAKOWIE**

**opr. mgr Małgorzata Mrzyglód-Tomasik  
mgr Marzena Sieklucka  
Kraków, grudzień 2015 r. - czerwiec 2016 r.**

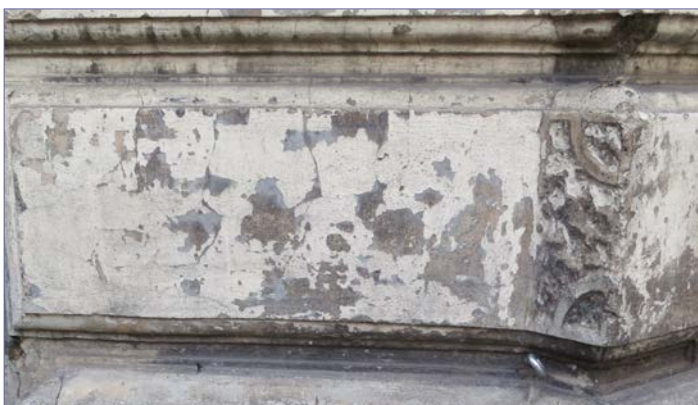
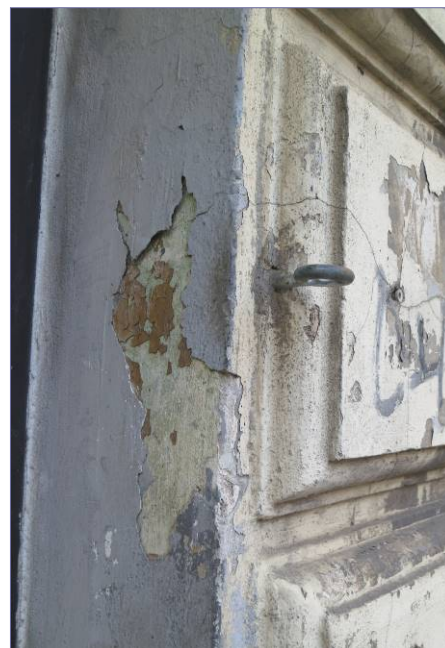
Obecnie ściany parteru budynku po kolejnych odświeżających pracach pokryte są kilkoma warstwami farb w różnych odcieniach szarości i ugru, szczególnie widocznych w odkrywkach wokół otworów okiennych i drzwiowych.

*przemalowania powierzchni boniowanych farbami w kolorze szarym i ugrowym*

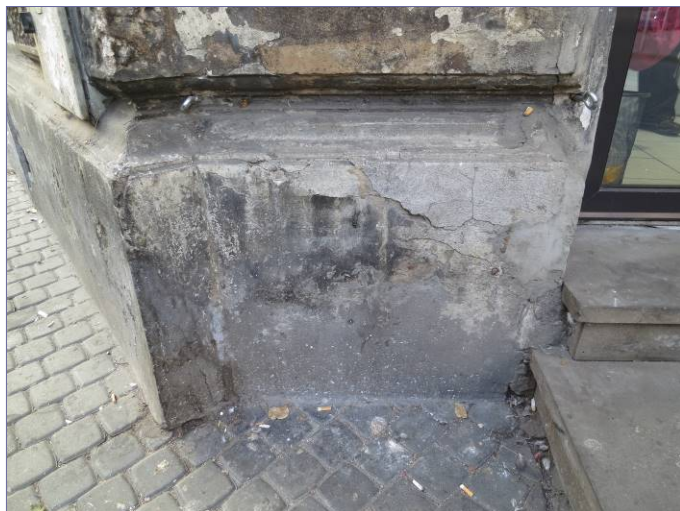
*w narożniku cokółu występuje kilka rodzajów niestarannie opracowanych uzupełnień ubytków tynku; w samoistnych odkrywkach w obrębie cokółu fragmenty wątku ceglany, na który nałożony został tynk*

W obrębie cokółu widoczne są miejscowe uzupełniania ubytków tynku z dodatkiem cementu o różnej granulacji, barwionego w masie na kolor lokalny. Płaszczyzna cokółu była także kilkakrotnie malowana w celu „odświeżenia” powierzchni.

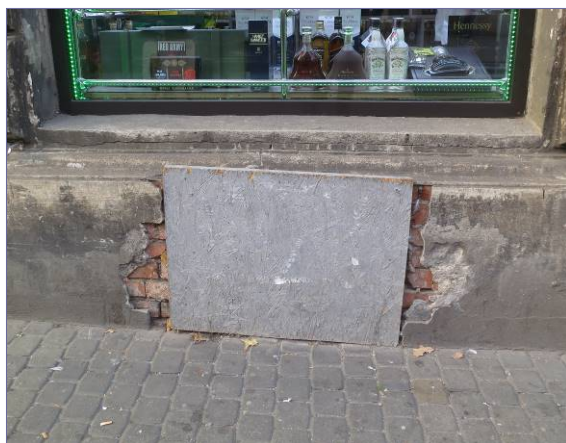
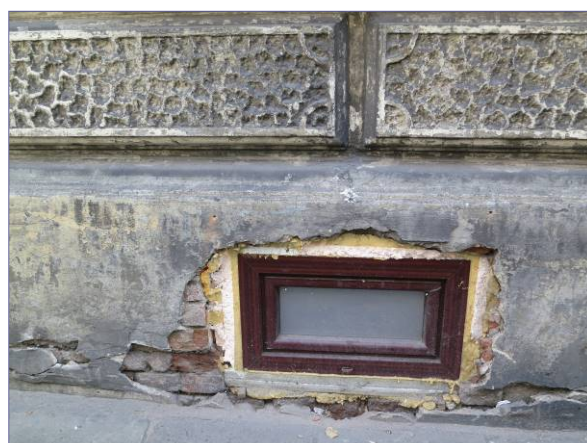
W obrębie cokółu od strony ul. Karmelickiej widoczne są okienka piwniczne zablendowane prostokątnymi płytami piłśniowymi pomalowanymi na kolor szary, zamontowanymi prowizorycznie i wyraźnie tymczasowo. Od strony ulicy Michałowskiego wstawiono nowe plastikowe okienka piwniczne w kolorze brązowym, osadzone na piance montażowej.

*okienka w obrębie cokółu od strony ul. Karmelickiej i ul. Michałowskiego*

Stolarkę okienną, która została wcześniej wymieniona na nową plastikową w kolorze brązowym, w oknach wystawowych lokali użytkowych można pozostawić. Glify okienne należy scalić z pozostałymi elementami elewacji. Zasłonić widoczną piankę montażową, a ubytki tynku uzupełnić jak wyżej.

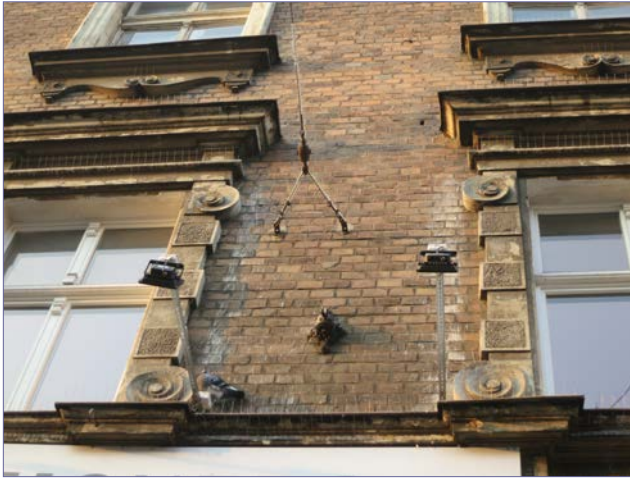
Fragmenty tynkowych profilowanych elementów detalu sztukatorskiego - obramienia ryzalitów, obramienia okienne pięter powyżej parteru, były fragmentarycznie wtórnie malowane, co szczególnie widoczne jest w gładkich okiennych. Powierzchnia tynków i zacierki, widocznie spudrowana.

*obramienia okienne I piętra od strony ul. Karmelickiej. Na ceglanej powierzchni elewacji widoczne białe wykwyty*

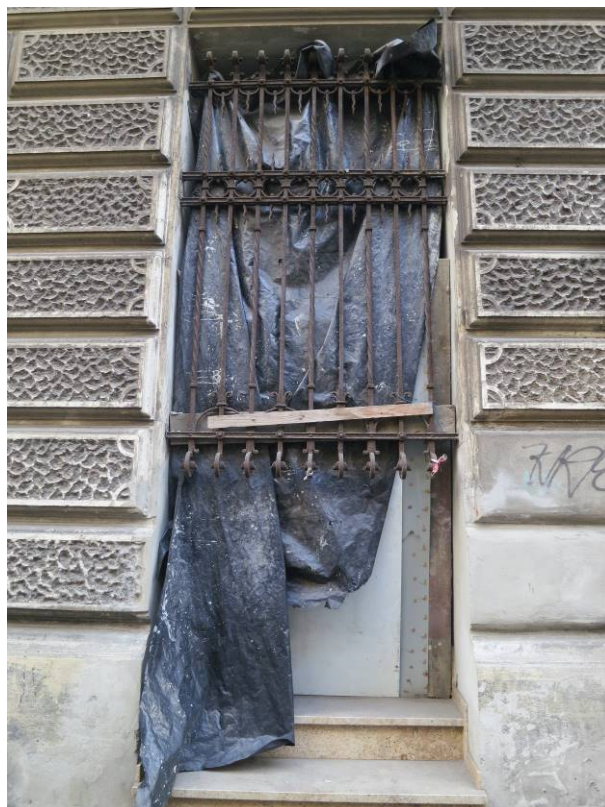
W skrajnym ryzalicie od strony ul. Michałowskiego okno przekute zostało na otwór drzwiowy. Prace nie zostały ukończone. Pozostawiono historyczną kratę osadzoną w tynku. Stopnie schodów prowadzących do wejścia kamienne, nowe.

*pozostawiona historyczna kuta krata okienna w skrajnym ryzalicie po przekuciu okna na otwór drzwiowy, widoczne osadzone nowe kamienne stopnice schodów*

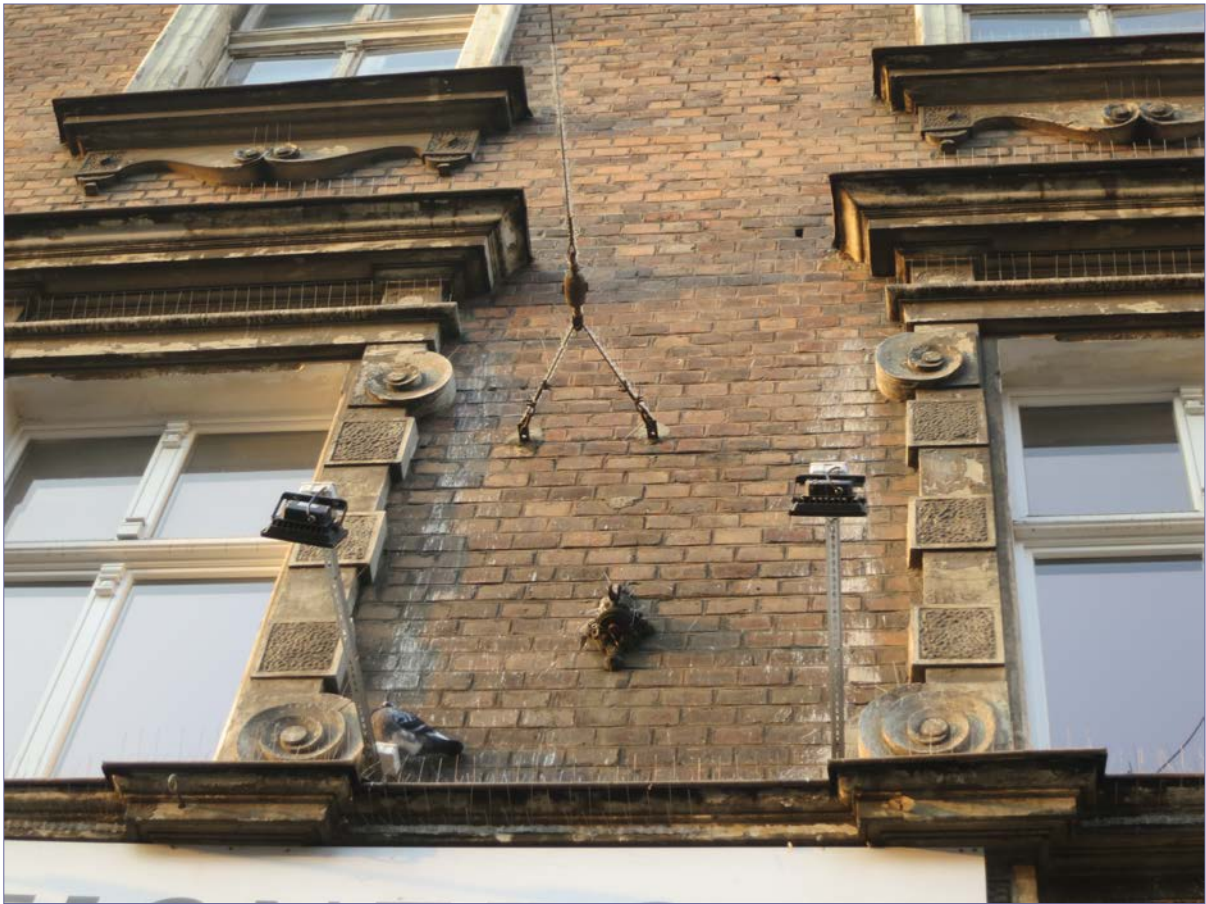
W miejscach, gdzie deszczówka spływa z nadproży i podokienników czy rozpryskuje się o parapety i obróbki blacharskie okien widoczne są ciemniejsze smugi zabrudzeń oraz jasne, białe zacieki wykwitów soli. Zabrudzenie to jest szkodliwe i w konsekwencji prowadzi do uszkodzenia naturalnego spieku.

*ciemne smugi zabrudzeń i białe zacieki widoczne na ceglach elewacji wzdłuż okien I piętra*

Zaleca się (do weryfikacji po oczyszczaniu) wykonać hydrofobizację okładziny ceglano ze względu na uszkodzenia gładkiej warstwy licowej.

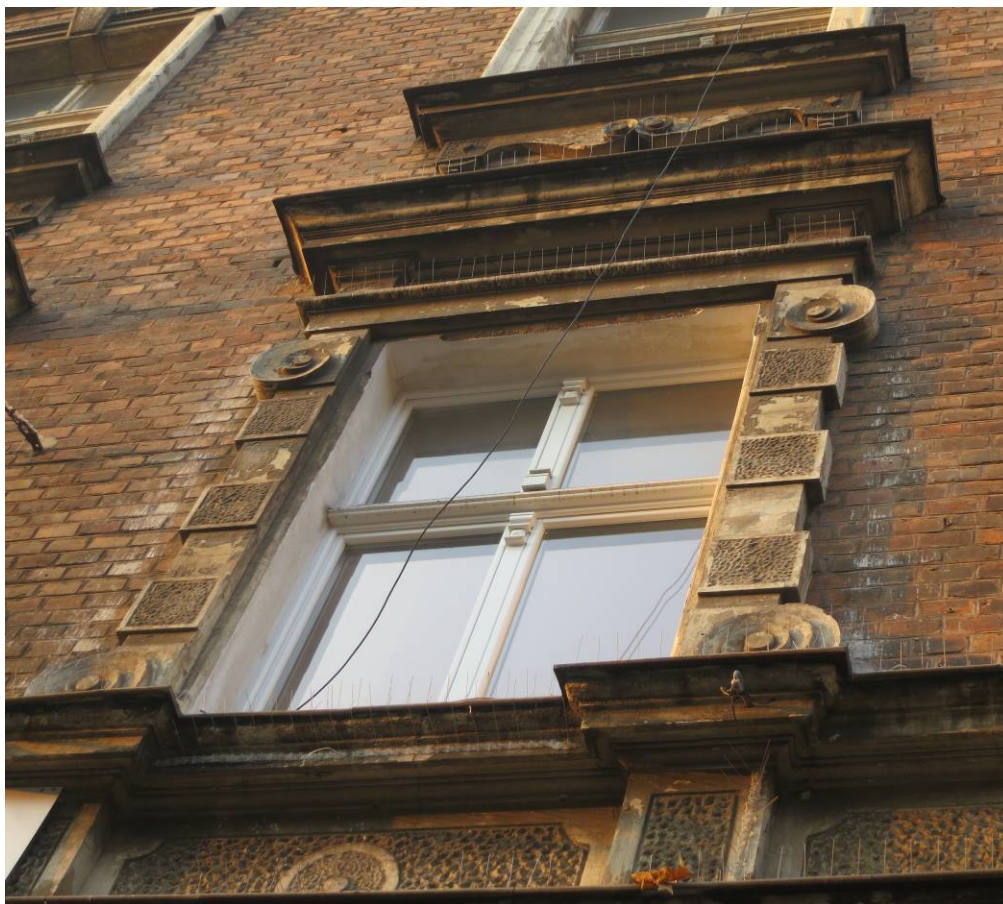
*zabrudzenia guanem elewacji, luźno zwisające kable*

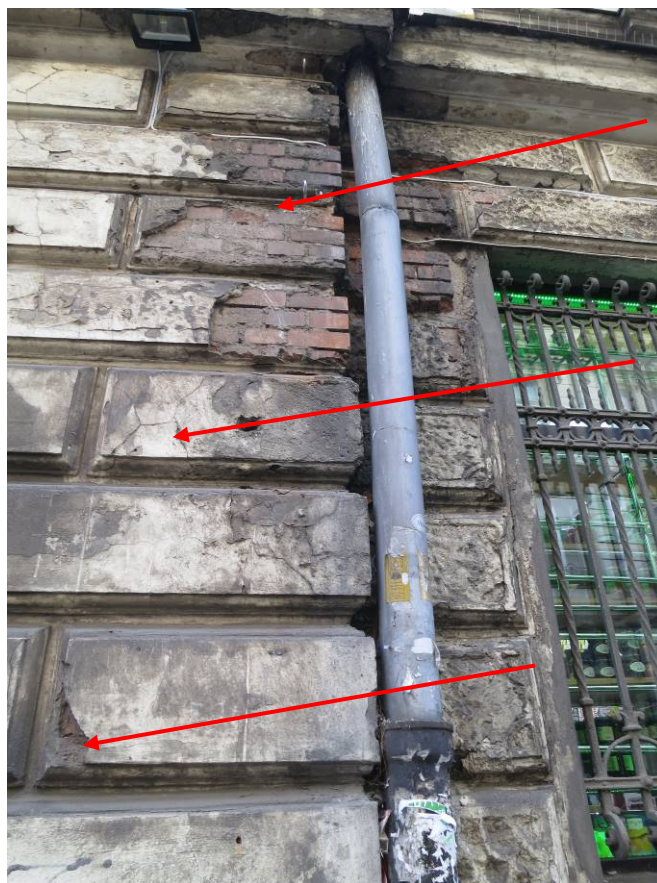
*spękania i rozwarstwienia tynku w partii cokołu i spudrowania tynku w obrębie boniowania na parterze kamienicy; widoczne także silne zabrudzenia powierzchni*

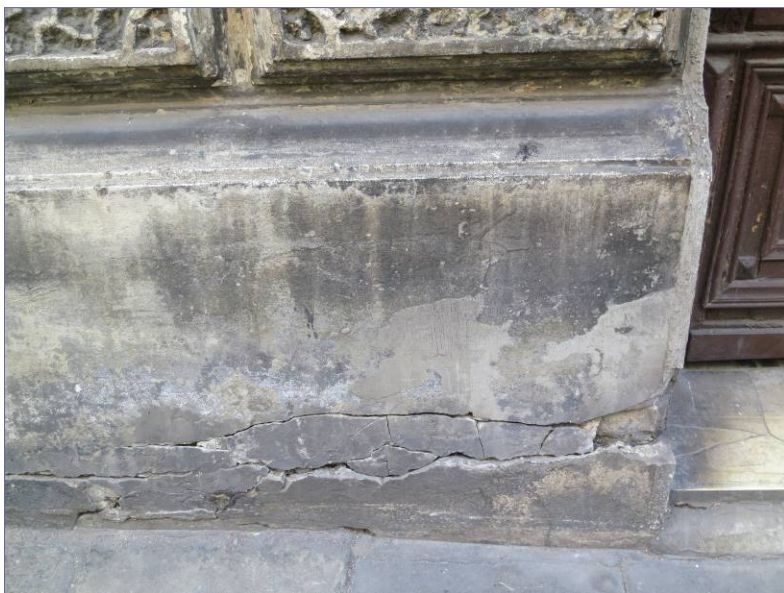
*Znaczne spękania kumulują się w obrębie i nad cokołem, co świadczy o osłabieniu zapraw spowodowanym zasoleniem.*

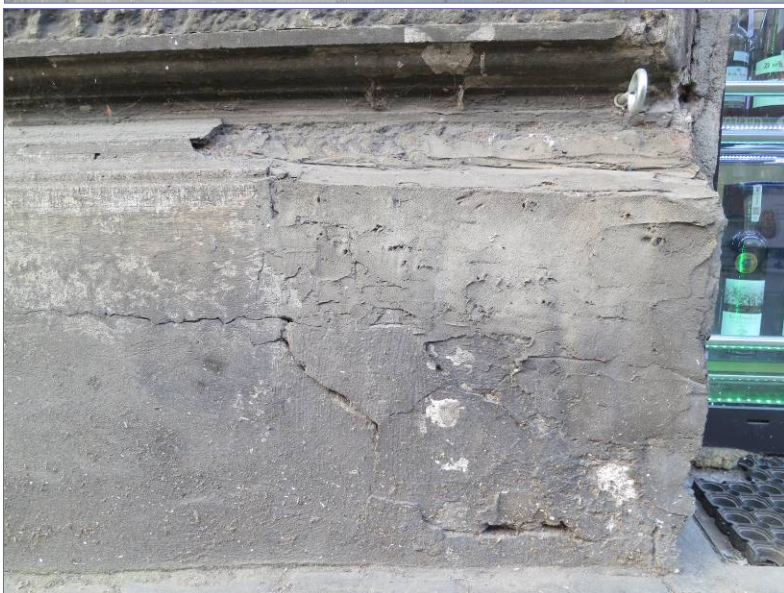
*Miejscowe uzupełnienia tynku zaprawą cementową w obrębie cokołu w miejscach najbardziej narażonych na zniszczenie.*

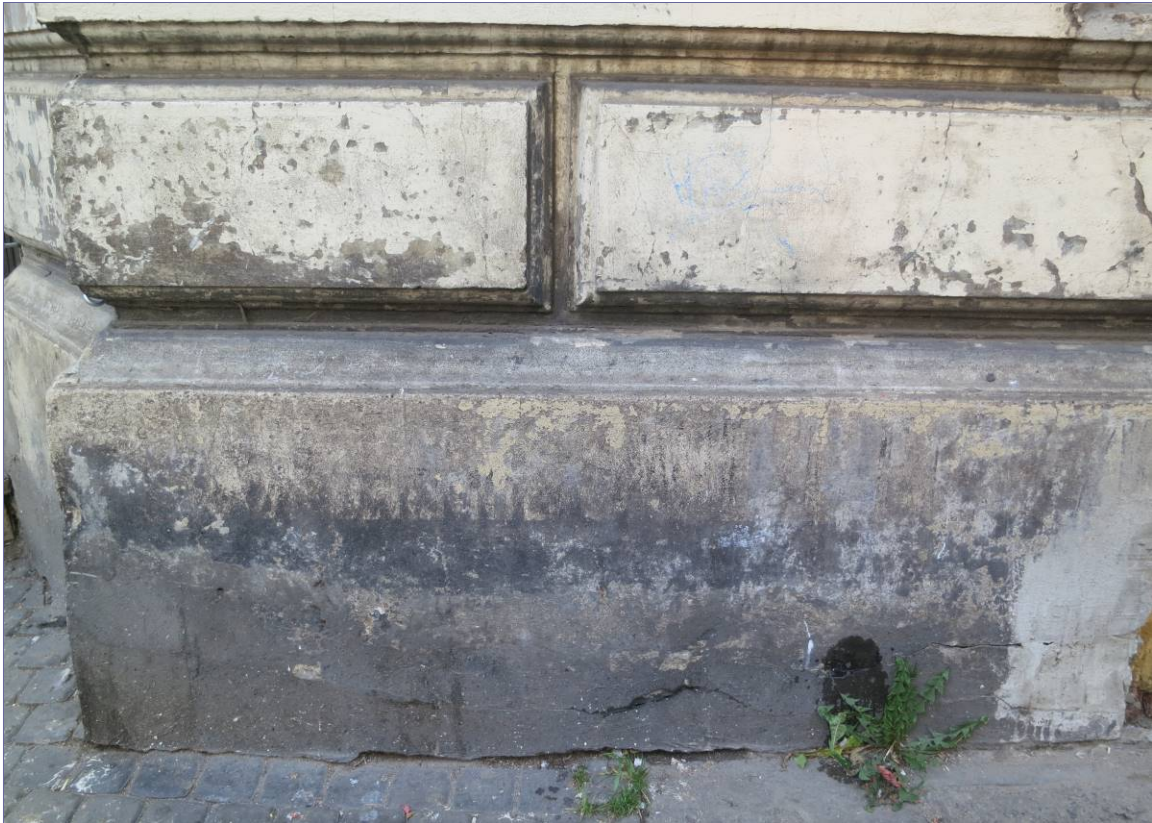
*stan zachowania cokolu i najniżej położonych bonii, widoczne liczne warstwy przemalowań, cementowe uzupełnienia ubytków tynku, silne spękania tynku.*

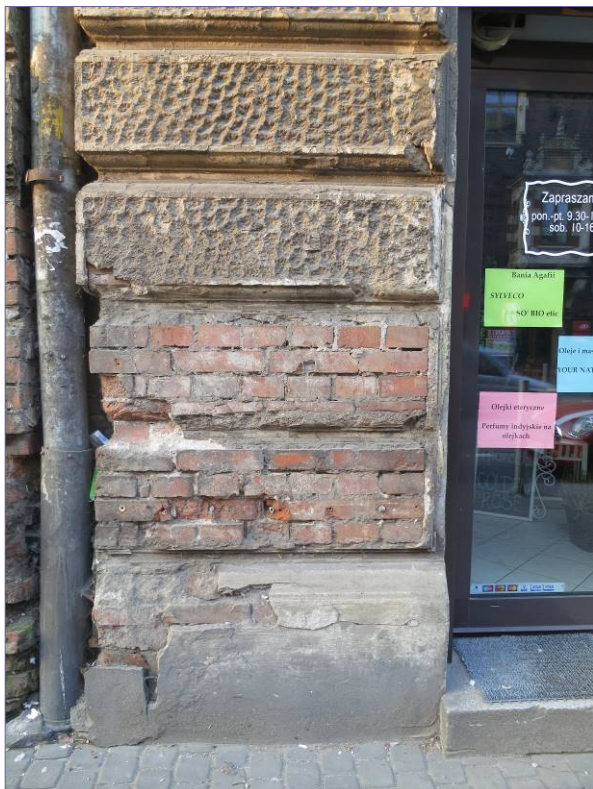
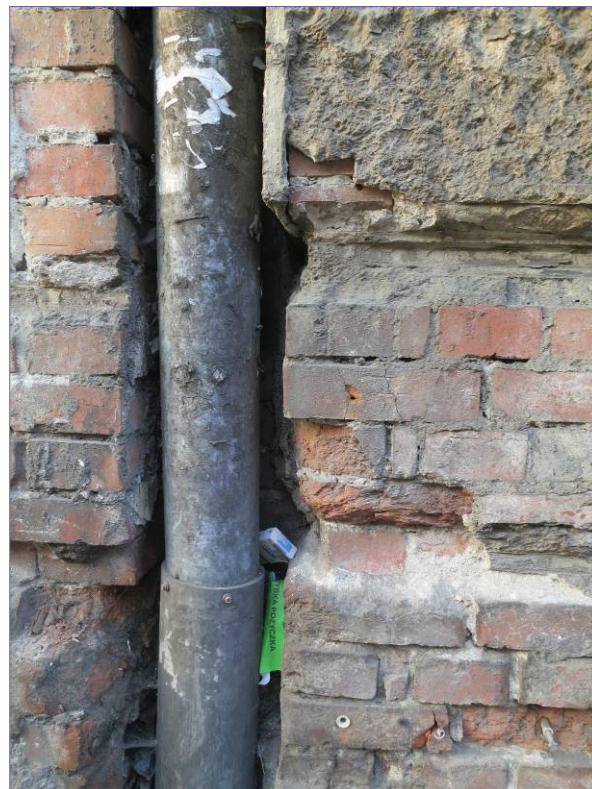
*zabrudzenie, spękania i rozwarstwienia tynków; odspojenia całych płatów tynku od podłoża*

Rozległe ubytki tynku od wątku ceglanego spowodowane były słabym związaniem zaprawy partii płaskich, która nie była dobrze spojona z wątkiem, gdyż wiele partii odpadło, co spowodowane było prawdopodobnie niewłaściwą technologią. Niedrożność i usterki orynnowania, uszkodzenia blacharki poczyniły także wiele szkód. W wyniku tych uszkodzeń w miejscach stale zawilgoconych zaprawy odspoiły się, odsłaniając spodnie warstwy. W okresie zimowym woda zamarzająca w porach wypraw wywierała znaczne ciśnienie, powodując spękania i wykruszanie się tynku. W miejscach wielokrotnie nawilgaczanych wyprawy uległy rozwarstwieniom, spęcherzeniom, odspojeniom, nastąpiły oderwania się całych płatów tynku.

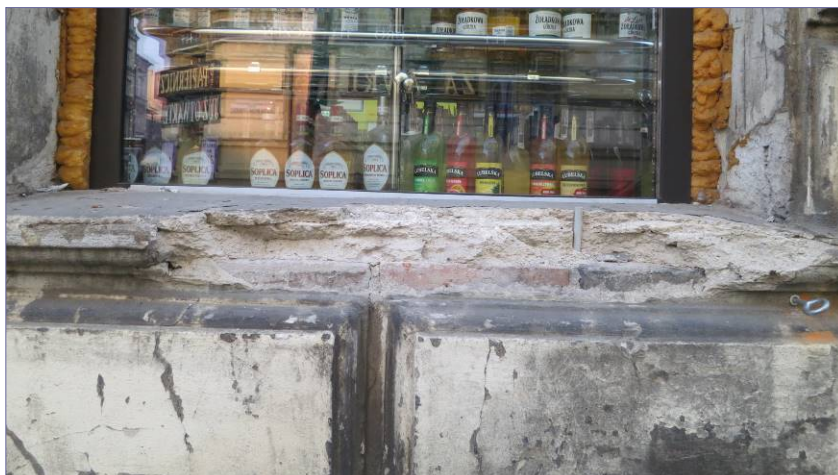
*uszkodzenia  
profilowanych – parapet  
okienny.*

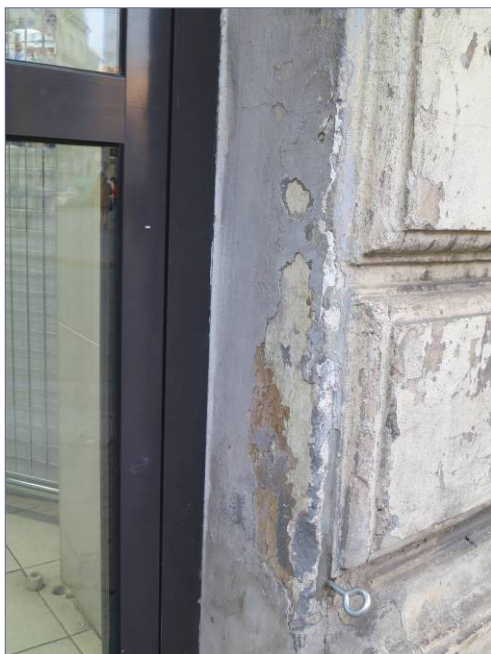
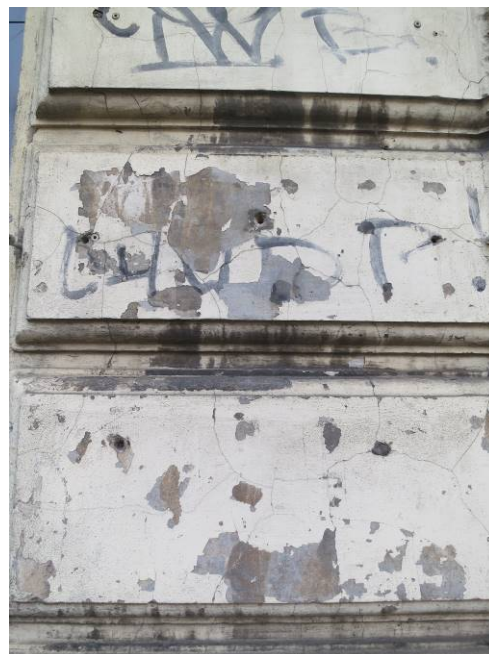
*wielokrotne przemalowania dolnych partii elewacji - tynków farbami i zamalowania graffiti*

Dolne partie bonii pokrywają szpecące graffiti, które okresowo zamalowuje się.

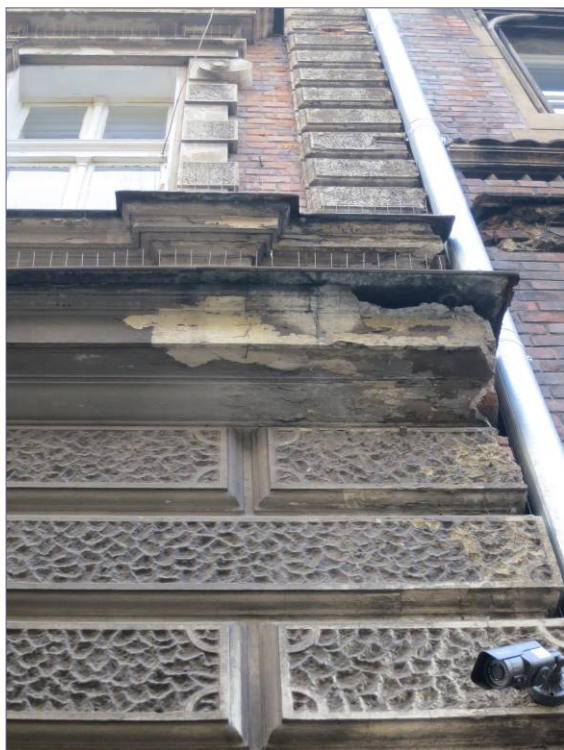
*zniszczenia spowodowane zamakaniem (pod gzymsem) i pionowe spękania profilowanej powierzchni biegnące.*

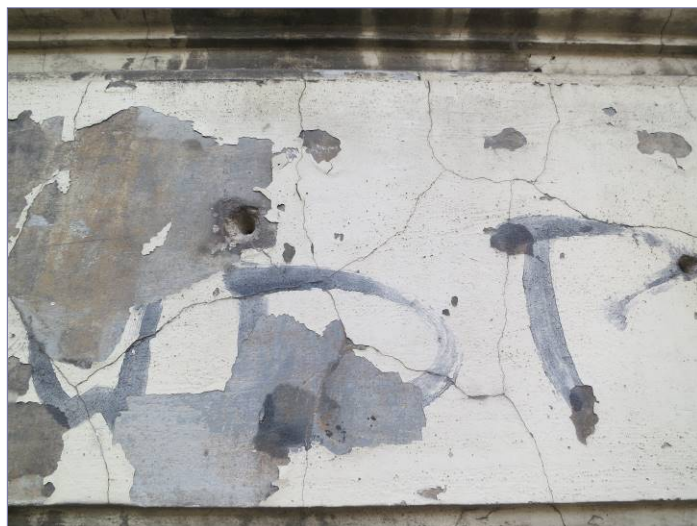
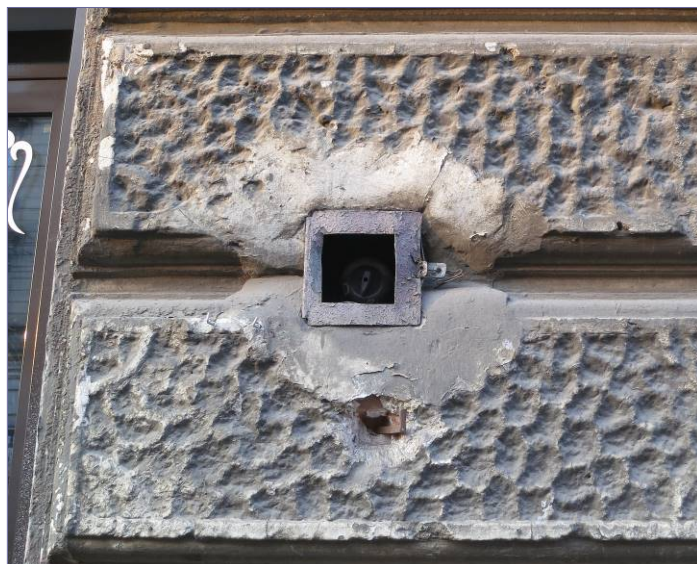
*zniszczenia boniowanej powierzchni spowodowane wtórnym osadzeniem puszeki w cementowej zaprawie.*

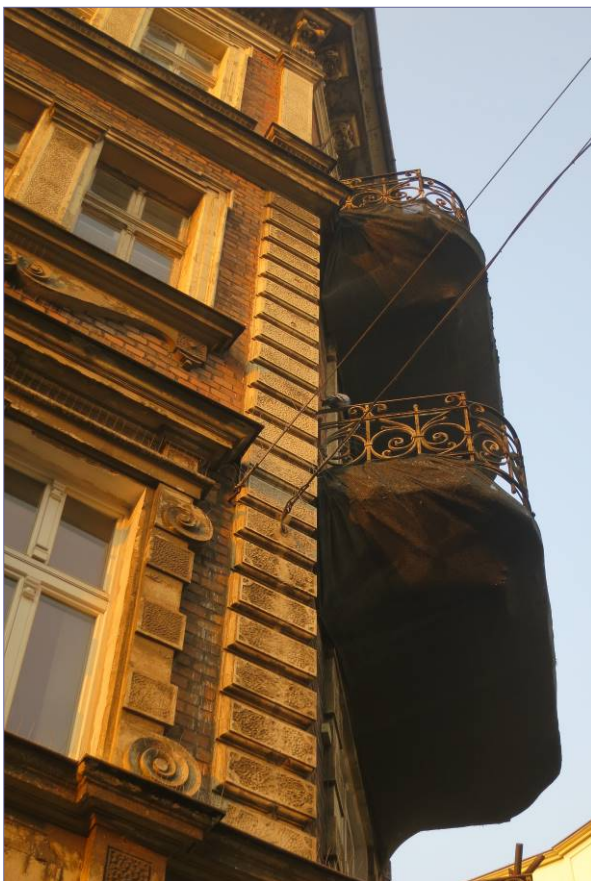
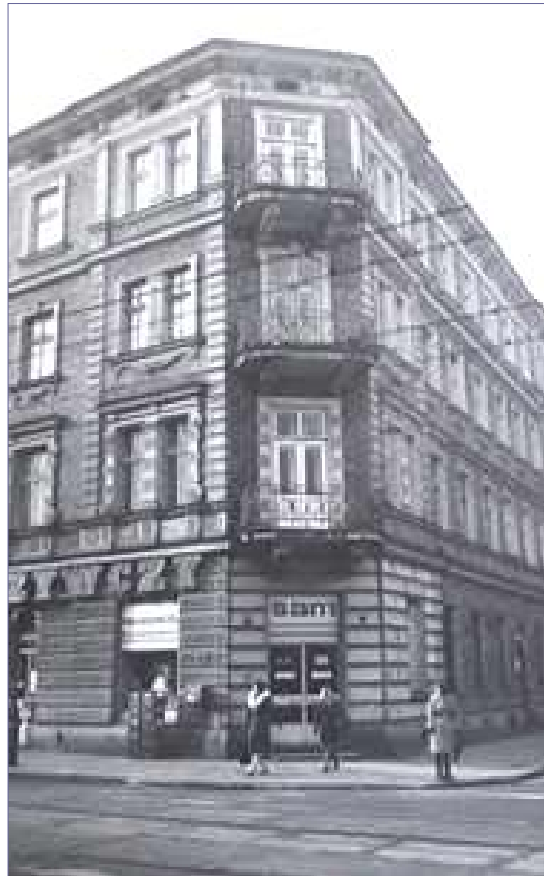
W złym stanie technicznym znajdują się **plyty balkonowe** na narożniku kamienicy - w wielu miejscach uległy one korozji. Spowodowana była ona z pewnością długoletnim zamakaniem płyt i migracją wilgoci w ich strukturę, która z kolei spowodowała silną degradację materiału. Zły stan płyt balkonowych spowodował konieczność założenia siatki zabezpieczającej, co zasłoniło całkowicie ich powierzchnię. Dlatego szczegółowe określenie ich stanu zachowania będzie możliwe po ich odsłonięciu i dokładnych oględzinach z rusztowania.

*Balkony na narożniku kamienicy – stan obecny i zdjęcie archiwalne z 1977r.*

Po zamontowaniu rusztowań i odsłonięciu siatek zabezpieczających płyty balkonowe, zostanie dokładnie oceniony stan zachowania elementów konstrukcyjnych balkonów – zarówno płyt balkonowych jak i podtrzymujących je podpór w kształcie ozdobnych wolut. Z uwagi na kilkuletnie osłonięcie ich siatkami zakłada się, iż są one poważnie zdegradowane. Nastąpi także ocena materiału płyt balkonowych. W zależności od tego czy płyty wykonane zostały z kamienia czy z wylewki cementowej należy podjąć działania odpowiednie do danego rodzaju materiału budowlanego.

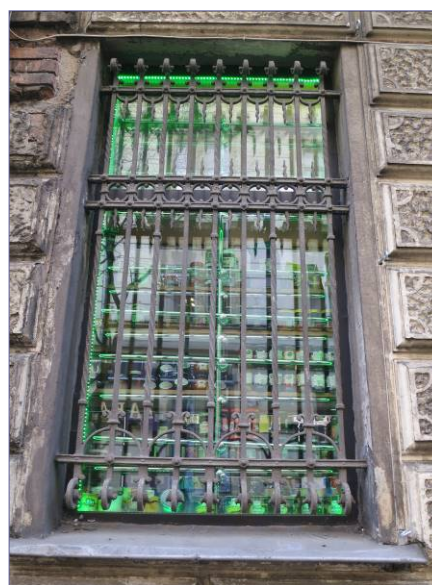
Historyczne **elementy metalowe** wystroju – **kute kraty w oknach, bariery balkonów, kraty osłaniające przeszklenia w drzwiach wejściowych** są zabrudzone i mocno skorodowane. Pokrywająca je farba jest przetarta, złuszczone i nie zabezpiecza należycie wrażliwej powierzchni metalu. Miejscowo widoczna jest rdza, która koroduje metalową powierzchnię. Brak niektórych metalowych elementów – np. fragmentu kraty w drzwiach wejściowych.

*Historyczne kraty osłaniające okna na parterze kamienicy od ul. P. Michałowskiego. Okno w skrajnym ryzalicie zostało zmienione na drzwi wejściowe, jednak kraty nie wymontowano.*

***Historyczne elementy metalowe***, (balustrady balkonów i ganków na elewacji tylnej, kraty w oknach, elementy krat w drzwiach wejściowych) należy oczyścić z resztek starych farb i z rdzy. Elementy powyginane należy rozprostować. Metal zakłada się zabezpieczyć antykorozyjnie i pokryć farbami. Proponuje się zastosować technologię np. firmy Nobiles - podkład ftalowy antykorozyjny Nabikor i farbę nawierzchniową Emalia Chlorokauczuk lub inną równoważną. Kolorystykę należy ustalić komisyjnie, zgodnie z przyjętą aranżacją elewacji lub wg oryginału (w przypadku znalezienia pierwotnej malatury z krat).

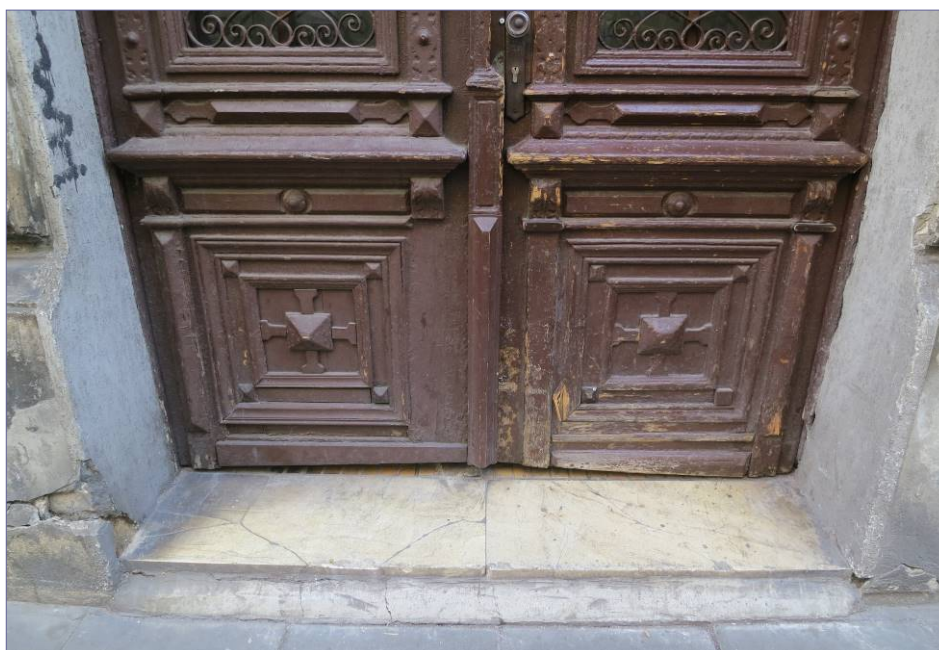
Kamienny **próg i schodek** przy drzwiach wejściowych od ul. Michałowskiego jest bardzo spękany. W wielu miejscach widoczne są uszkodzenia mechaniczne. Powierzchnia kamienia jest silnie zabrudzona, z widocznymi ubytkami i wykruszeniami. Widoczne są ciemne plamy, zacieki powierzchni.

*Zniszczony kamienny próg wejściowy przy drzwiach od ul. Michałowskiego; degradacja kamienia, silne spękanie i zabrudzenia powierzchni.*

Z uwagi na zniszczenia proponuje się wymianę **kamiennego progu wejściowego** lub po oczyszczeniu, zaspoinowaniu spękań i uzupełnieniu ubytków kamienia, nałożenie okładziny kamiennej zabezpieczającej obecny historyczny kamień. Należy rozważyć ewentualną hydrofobizację powierzchni.

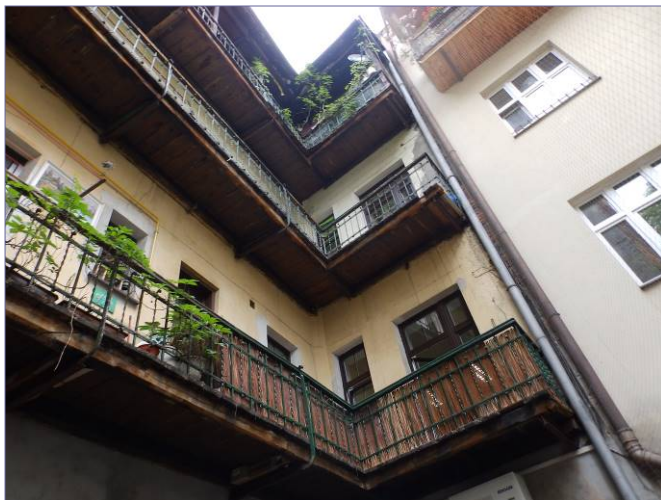
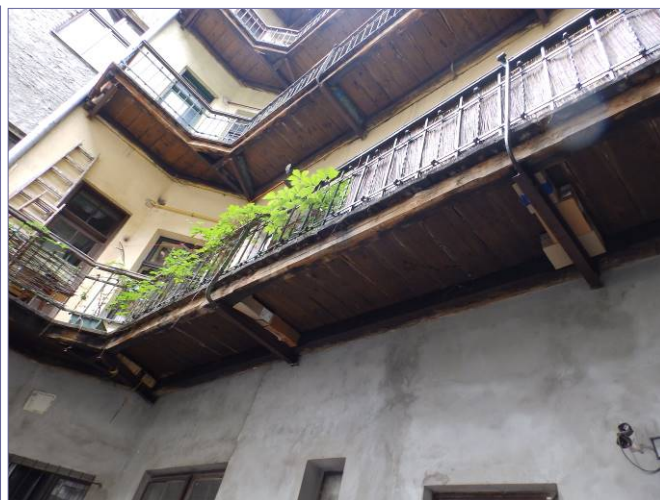
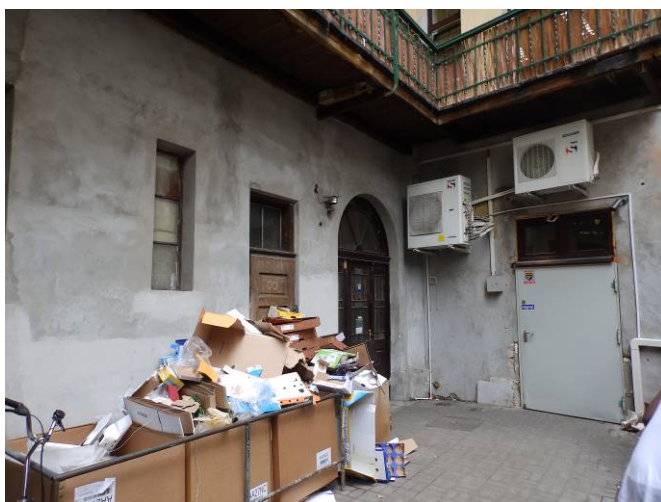
*elewacje od strony podwórka z drewnianymi gankami i metalowymi balustradami; zróżnicowanie stanu technicznego tynków, lokalne odświeżenia i przemalowania; zły stan techniczny desek podłóg*

**Wyprawy tynkowe na elewacji od strony podwórka** pozbawione są detalu, stanowią je gładkie tynki wapienno-cementowe. Stan techniczny jest zróżnicowany, generalnie tynki zachowały się niemal wszędzie, są to jednak tynki naprawcze, lokalnie przemalowane farbami. Również w wielu partiach wielokrotnie nawilgaczanych wyprawy uległy rozwarstwieniom, spęcherzeniom, odspojeniom, widoczne są ubytki.

Degradacja postępuje i stwarza realne ryzyko wypadków. Drewno jest zbutwiałe, zawilgocone i porażone przez grzyby. Występuje wiele ubytków

Postępowanie *przy wyprawach tynkowych elewacji tylnych* jest zbliżone. Po ustawieniu rusztowań należy dokonać przeglądu, skuć fragmenty zniszczonych zapraw, ubytki uzupełnić i całość scalić szlichtą z dodatkiem mikrowłókien. Wyprawy pomalować w jednakowym kolorze (obecnie doraźne przemalowania powodują różnicowanie kolorystyki na poszczególnych piętrach).
