REGULAMIN KONKURSU OFERT

***„Remont elewacji od ul. Loretańskiej 10 wraz z załamaniem budynku – roboty wg programu konserwatorskiego”
realizowany w budynku przy ul. Studenckiej 8 w Krakowie***

**PROGRAM PRAC KONSERWATORSKICH
DOTYCZĄCY ELEWACJI FRONTOWEJ KAMIENICY USYTUOWANEJ U ZBIEGU
UL. STUDENCKIEJ 8 / LORETAŃSKIEJ 10
W KRAKOWIE**

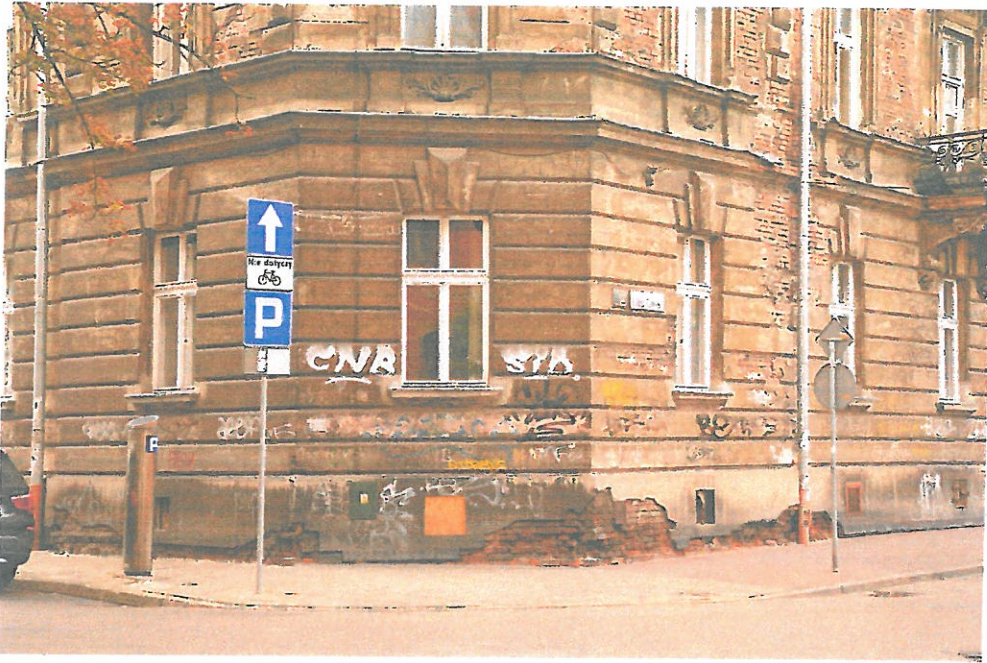
Fot.5

Kraków, ul.Studencka 8/Loretańska 10 – widok świętego naroża elewacji od str. płn.-zach. Widoczne zniszczenia w pasie parteru.

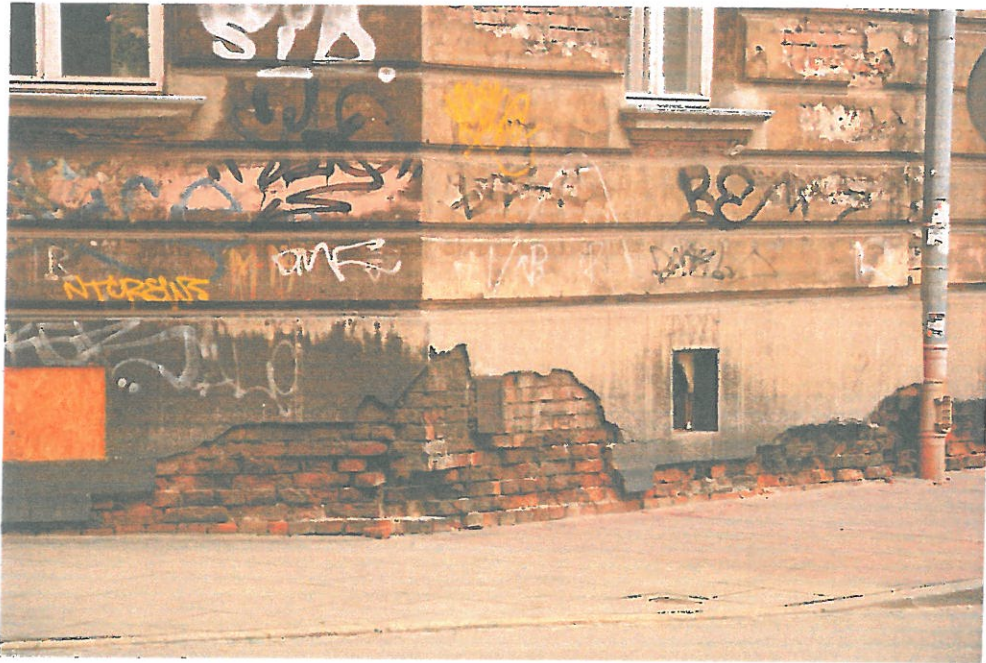
Fot.6

Kraków, ul.Studencka 8/Loretańska 10 – zbliżenie na cokół od str. płn.-zach. Widoczne zniszczenia w pasie parteru.

Zakłada się rekonstrukcję cokołu. W strefie cokołowej proponuje się zastosować fabryczne tynki szerokoporowe (WTA) przeznaczone do zawilgoconych podłoży. Nowozakładane tynki będą naśladowały fakturę zachowanych powierzchni tynku oryginalnego. Rekonstrukcje ubytków profilowanych elementów dekoracji tj. gzyms wieńczący, pośrednie gzymsy, nadokienniki i opaski okien zostaną wykonane fabrycznymi, elewacyjnymi zaprawami sztukatorskimi.

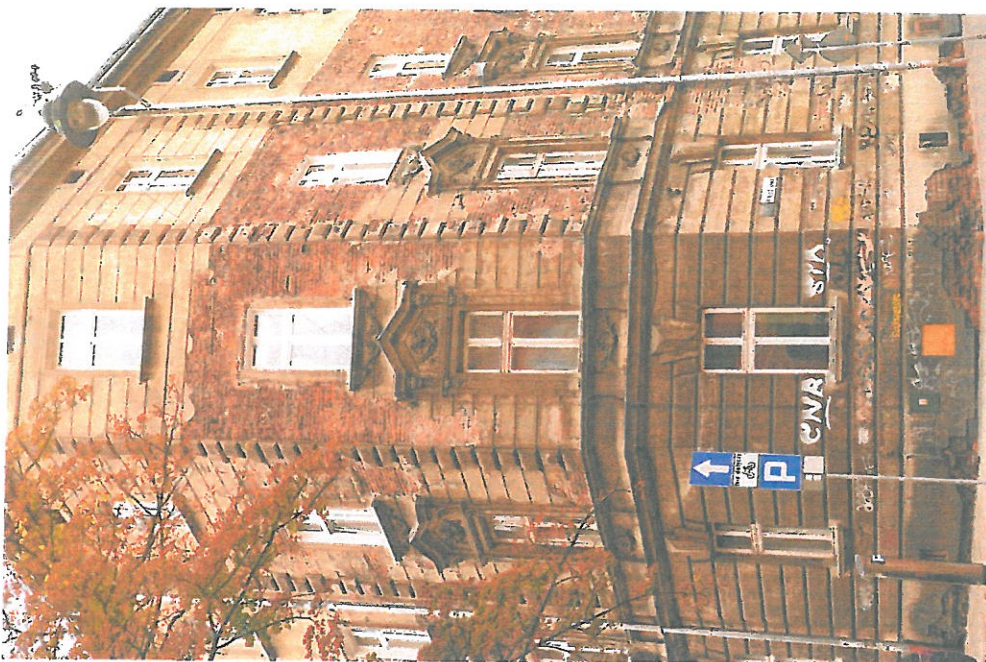
Fot.7
 Kraków, ul.Studencka 8/Loretańska 10 – widok ściętego naroża elewacji od str. pñ.-zach. Widoczne zniszczenia tynku na kondygnacjach piętrowych.
 Fot M.Ratajczyk 14.07.2014

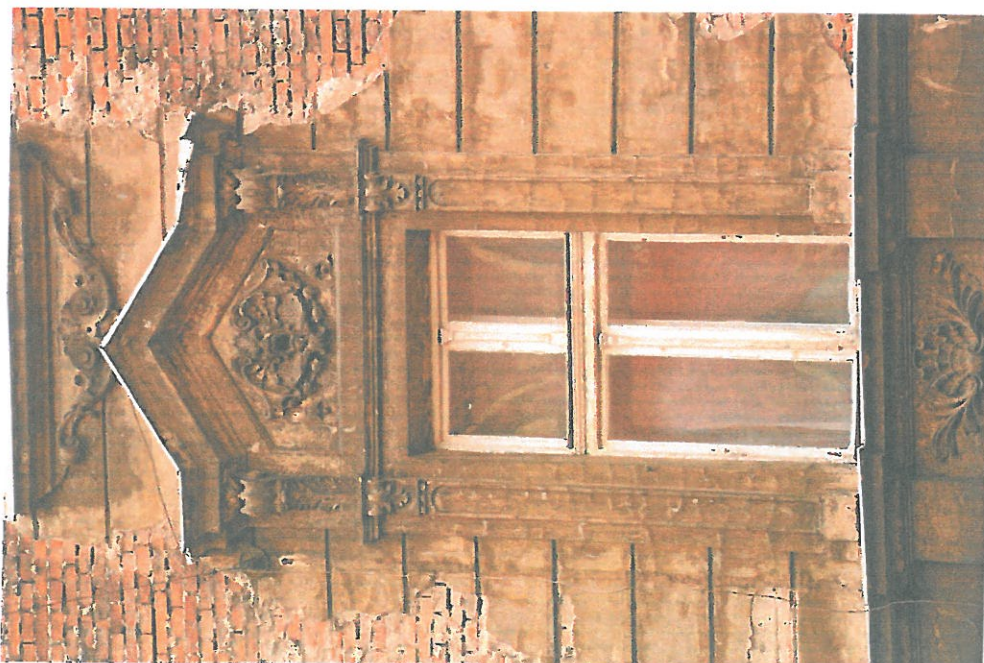
Fot.8
 Kraków, ul.Studencka 8/Loretańska 10 – okno na lp. w osi ściętego naroża od str. pñ.-zach. Widoczne zniszczenia tynku.
 Fot M.Ratajczyk 14.07.2014

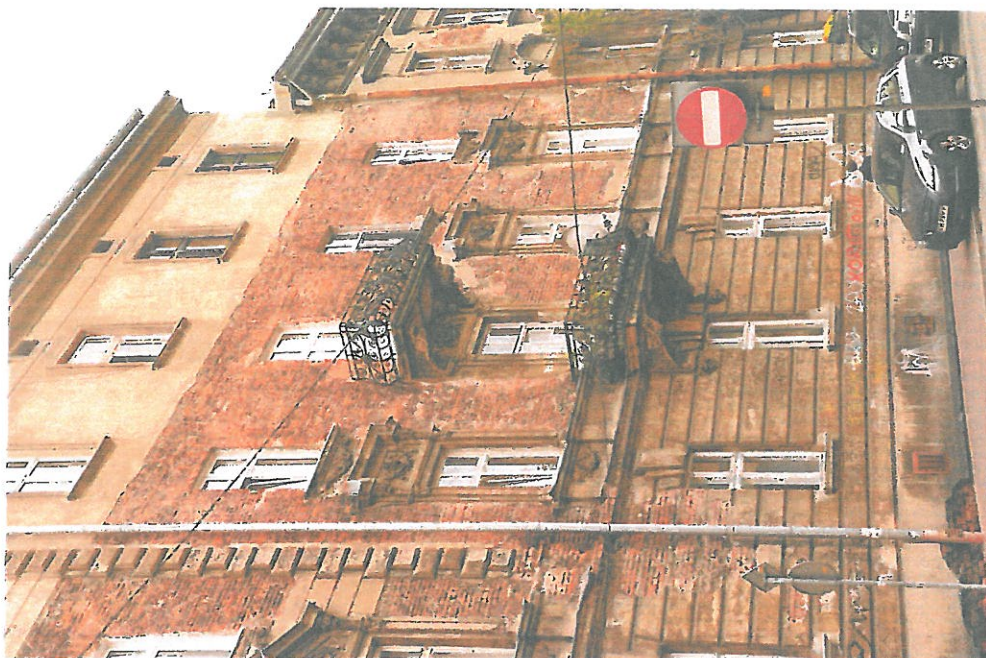
Fot.9
Kraków, ul.Studencka 8/Loretańska 10 – elewacja od str. zach. Widoczne zniszczenia tynku.
Fot M.Ratajczyk 14.07.2014

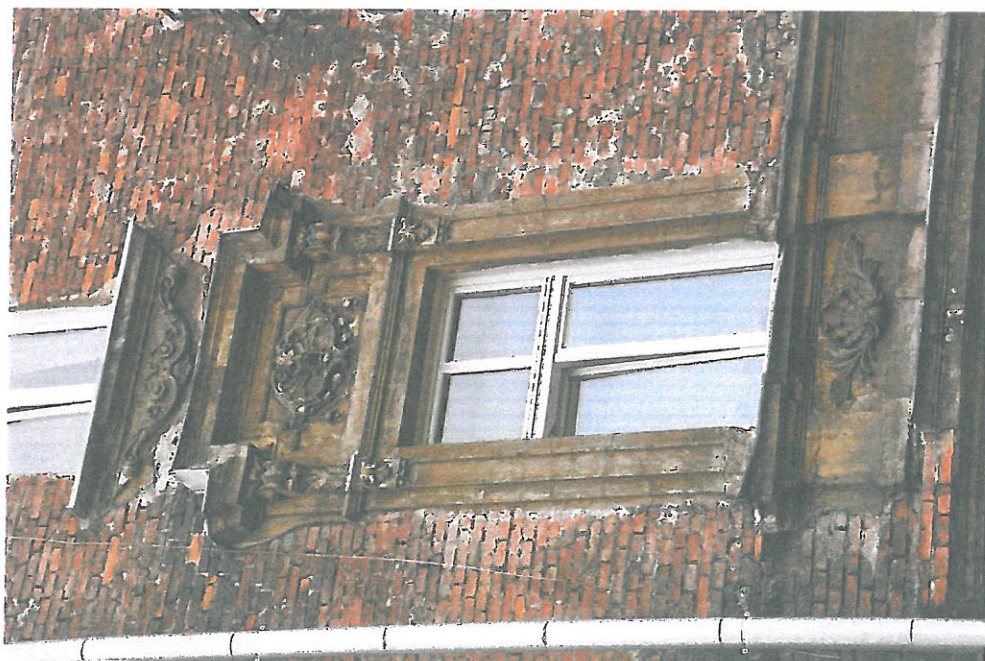
Fot.10
Kraków, ul.Studencka 8/Loretańska 10 – okno na lp. w osi 2 od str. zach. Widoczne zniszczenia tynku.
Fot M.Ratajczyk 14.07.2014

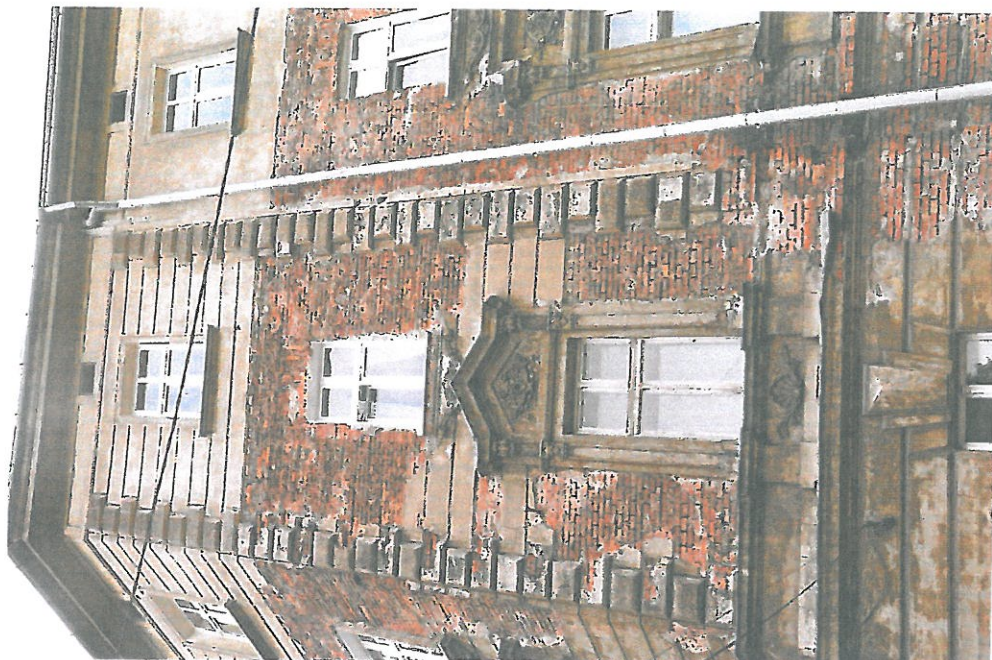
Fot.11
 Kraków, ul.Studencka 8/Loretańska 10 – fragment elewacji od str. zach. Widoczne zniszczenia tynku.
 Fot M.Ratajczyk 14.07.2014

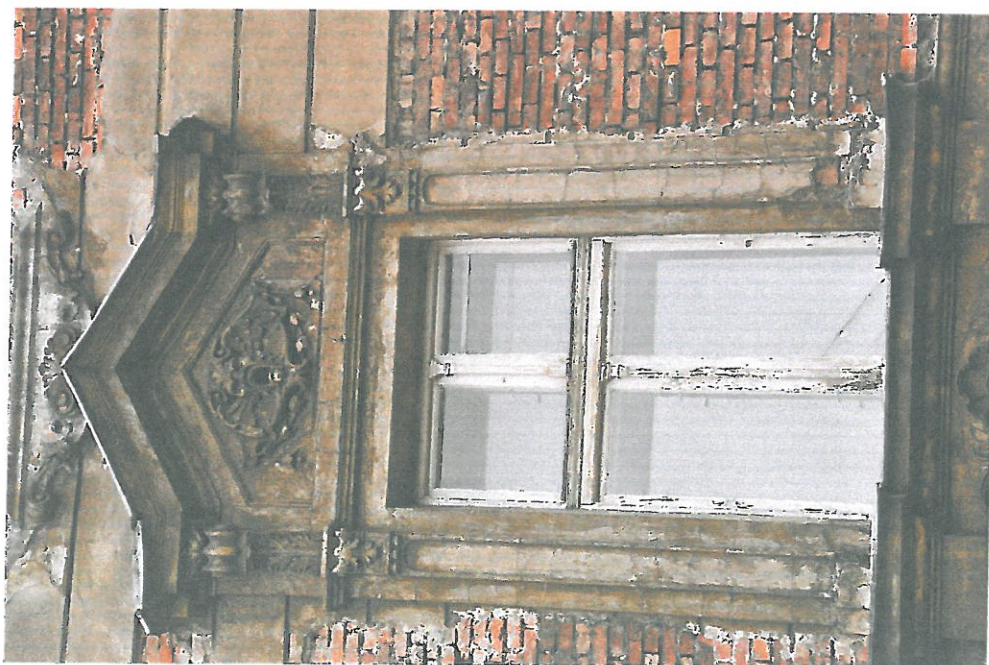
Fot.12
 Kraków, ul.Studencka 8/Loretańska 10 – okno na lp. w osi 1 od str. zach. Widoczne zniszczenia tynku.
 Fot M.Ratajczyk 14.07.2014

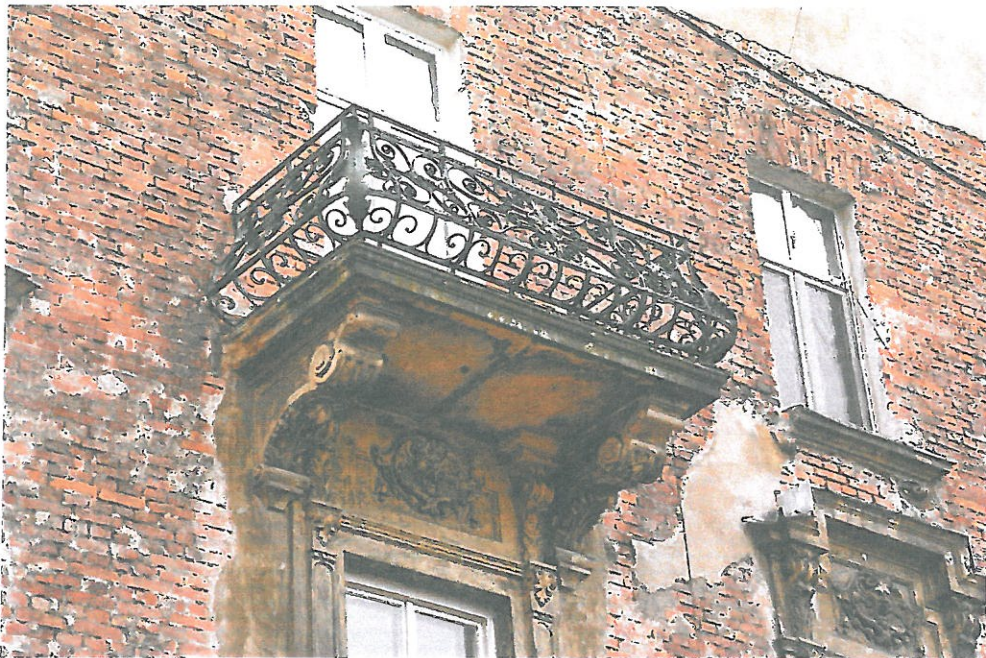
Fot.13

Widoczne są również zniszczenia kamiennych elementów balkonów (konsole i płyty), na krawędzi płyty wegetują porosty, ciemna fałszywa patyna i zacieki pod płytami szpecą wygląd kamieniarki. Rzeźbiona powierzchnia piaskowca jest osłabiona łuszczy się i pudruje. Metalowe elementy balustrad są odkształcone i skorodowane.

Kraków, ul.Studencka 8/Loretańska 10 – balkon na IIp. w osi 3 od str. zach. Widoczne zniszczenia tynku elewacji oraz kamiennej płyty i wsporników balkonu.

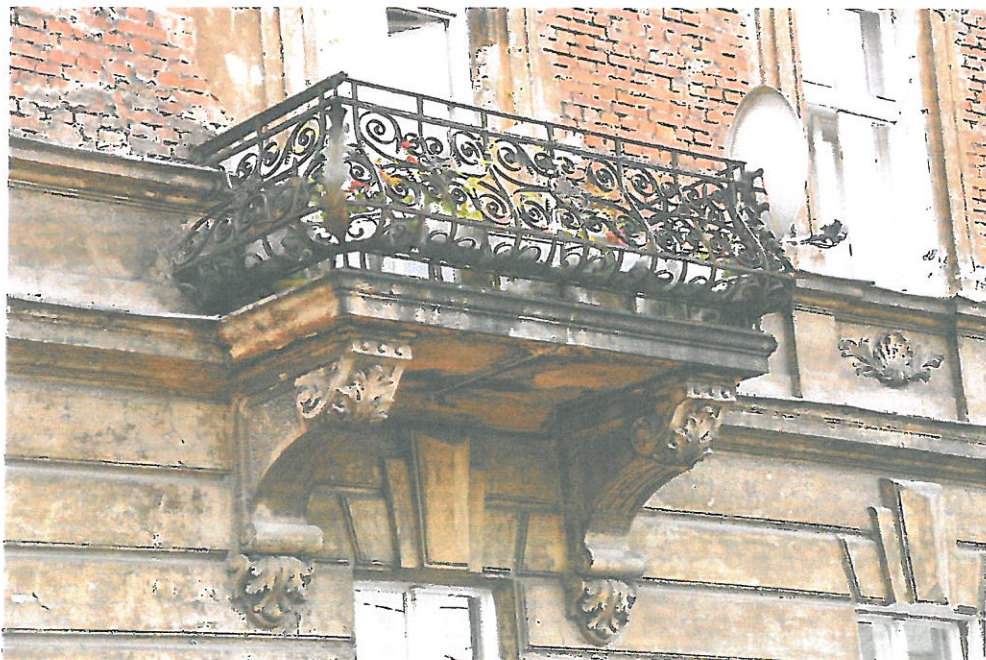
Fot.14

Kraków, ul.Studencka 8/Loretańska 10 – balkon na IIp. w osi 3 od str. zach. Widoczne zniszczenia tynku elewacji, kamiennej płyty i wsporników balkonu oraz korozja metalowej balustrady.

Zakłada się przeprowadzenie renowacji balustrad balkonów polegającej na usunięciu ognisk korozji, warstw przemaalowań, zrekonstruowaniu brakujących metalowych elementów, pomalowaniu lakierem alkidowym do metalu, uzupełnieniu ubytków a w podwórku zrekonstruowaniu drewnianych poręczy i pokryciu bezbarwnym lakierem.

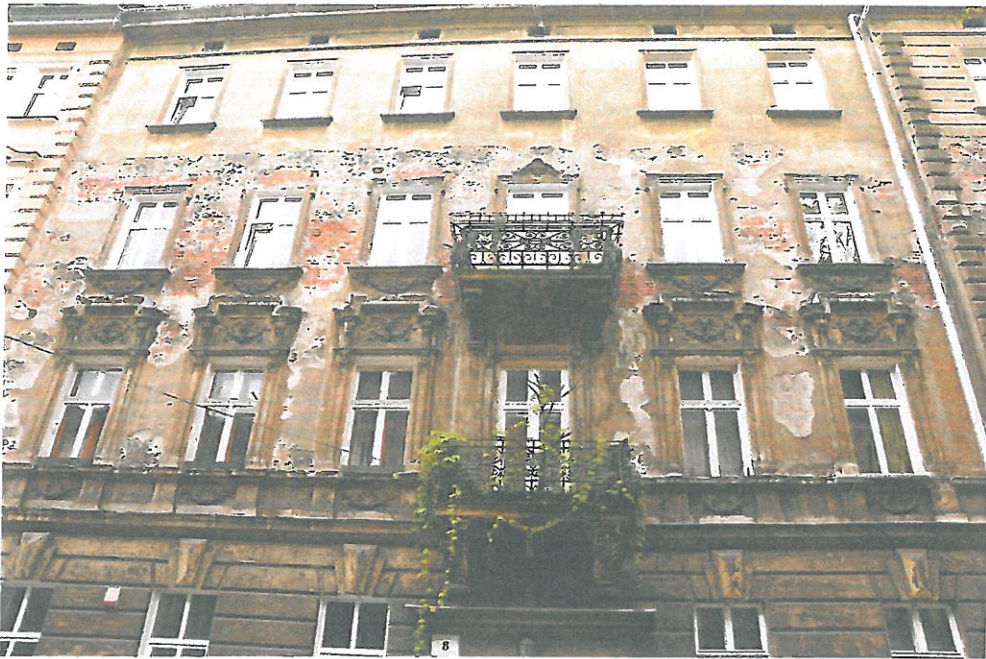
Fot.15

Kraków, ul.Studencka 8/Loretańska 10 – widok elewacji od str. pñ. Widoczne zniszczenia tynku elewacji.

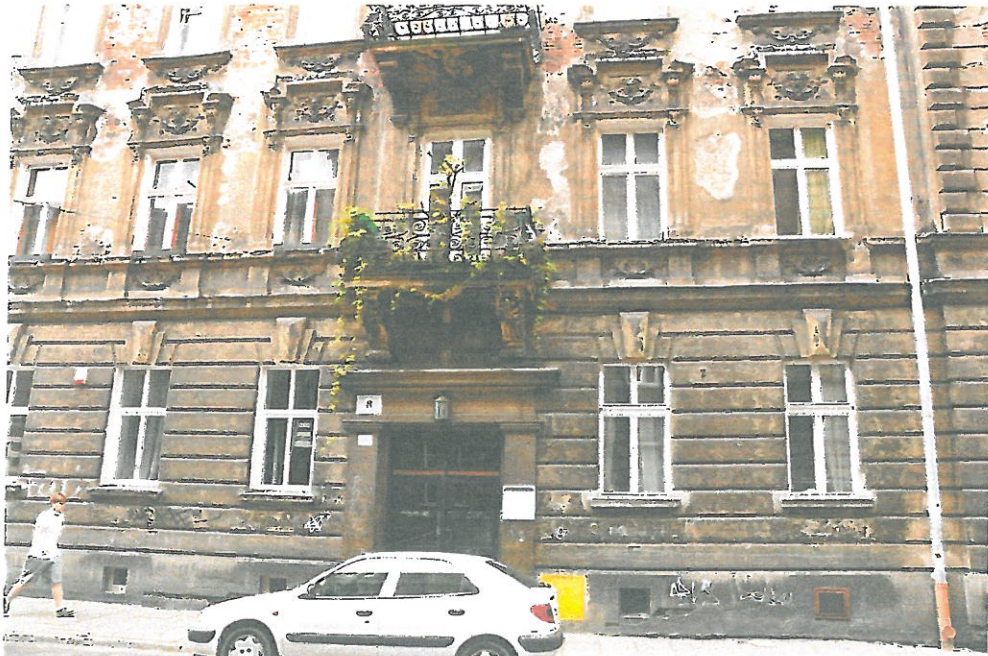
Fot.16

Kraków, ul.Studencka 8/Loretańska 10 – widok elewacji od str. pñ. Widoczne zniszczenia tynku elewacji.

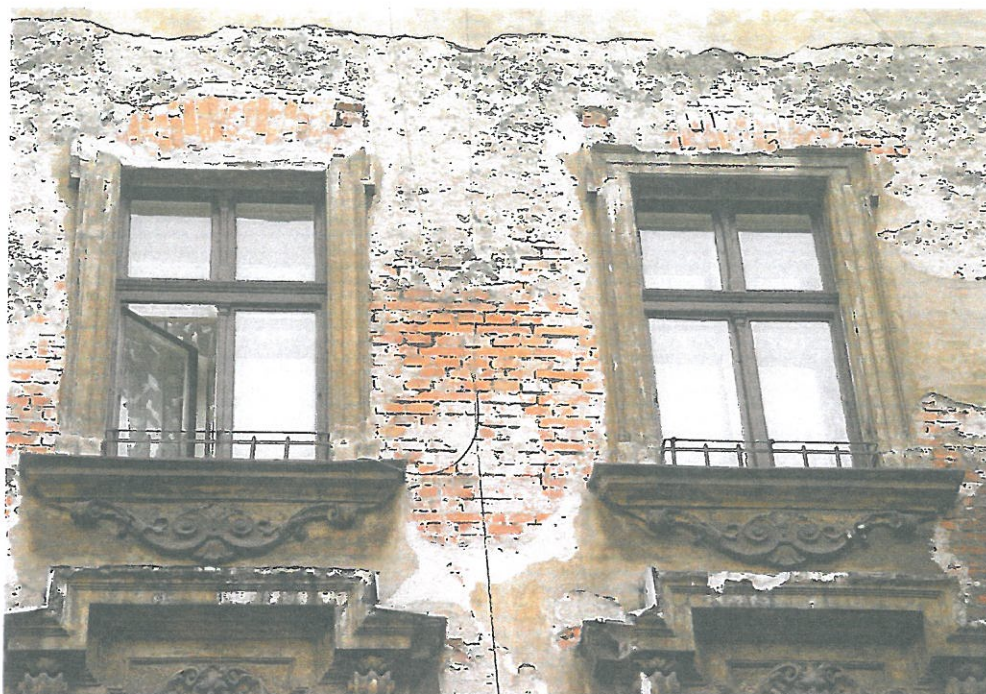
Fot.17

Kraków, ul.Studencka 8/Loretańska 10 – elewacja od str. pñ., okna na lp. w osi 2 i 3. Widoczne zniszczenia dekoracji architektonicznej, ubytki tynków, obramieñ okiennych, pogięte i skorodowane ofasowania; zabrudzenia powierzchni i łuszczące się warstwy malarskie.

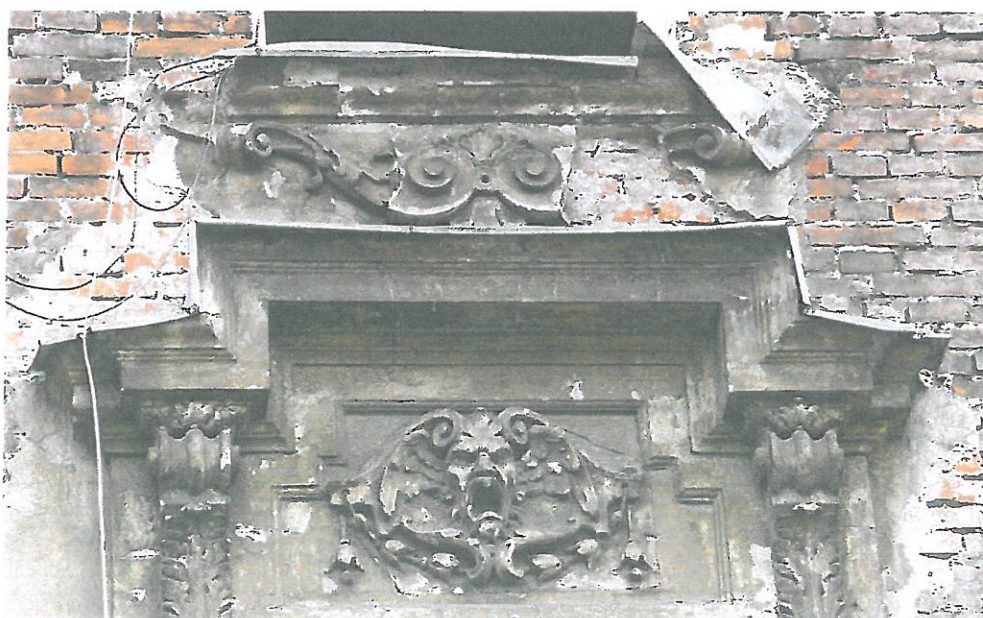
Fot.18

Kraków, ul.Studencka 8/Loretańska 10 – elewacja od str.zach., nadokiennik okna na lp. w osi 5. Widoczne zniszczenia dekoracji sztukatorskiej, zabrudzenia powierzchni i łuszczące się warstwy malarskie oraz pogięte i skorodowane ofasowania.

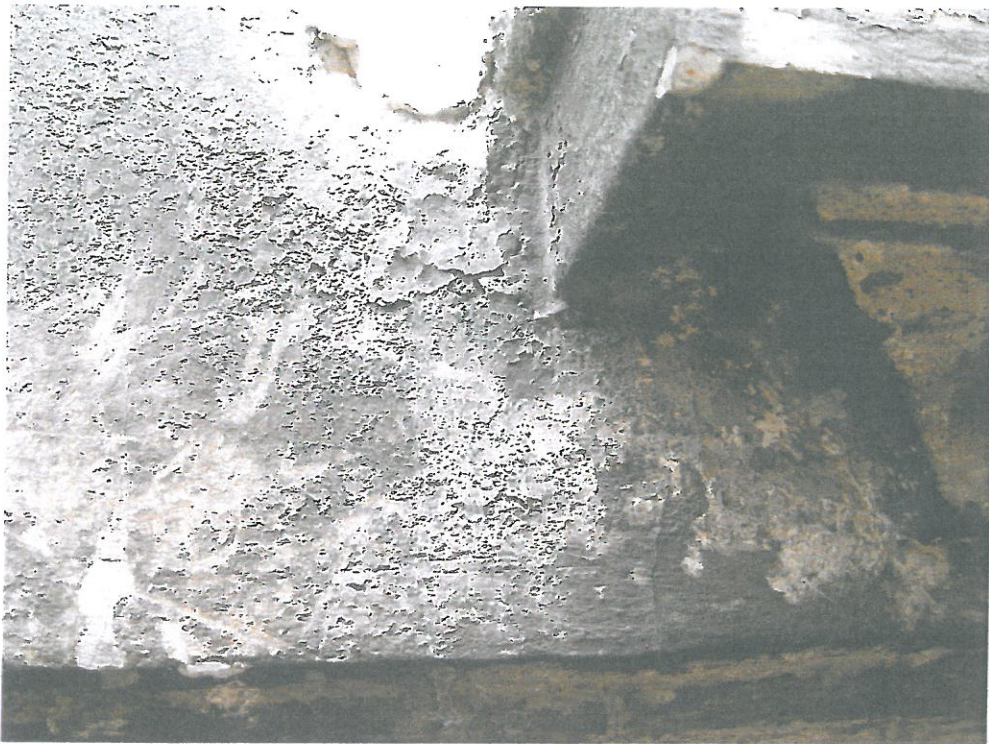
Fot.19

Kraków, ul.Studencka 8/Loretańska 10 – widoczne zabrudzenia powierzchni i łuszczące się warstwy malarskie.

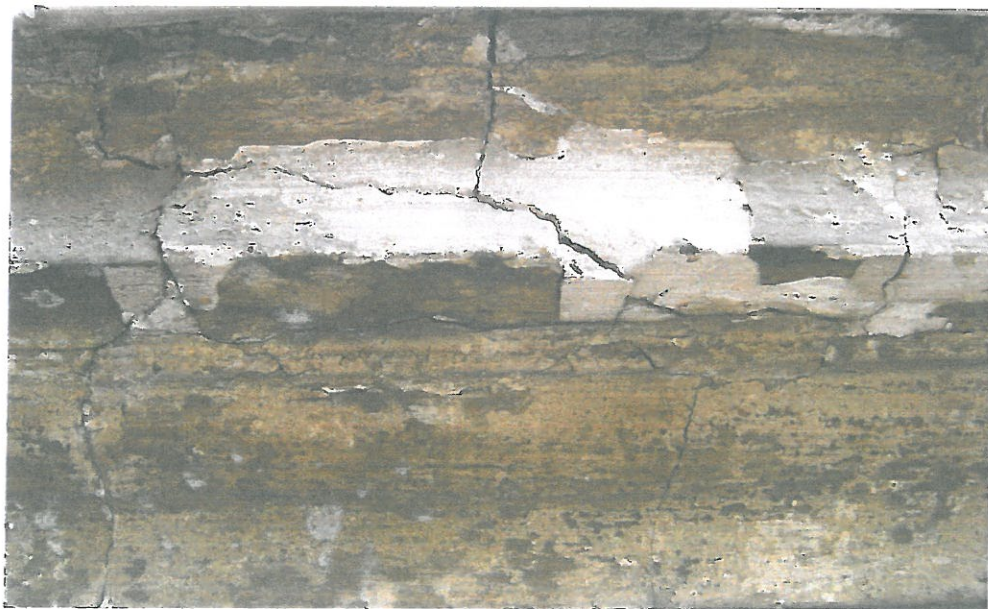
Fot.20

Kraków, ul.Studencka 8/Loretańska 10 – widoczne pęknięcia sztukaterii, zabrudzenia powierzchni i łuszczące się warstwy malarskie.

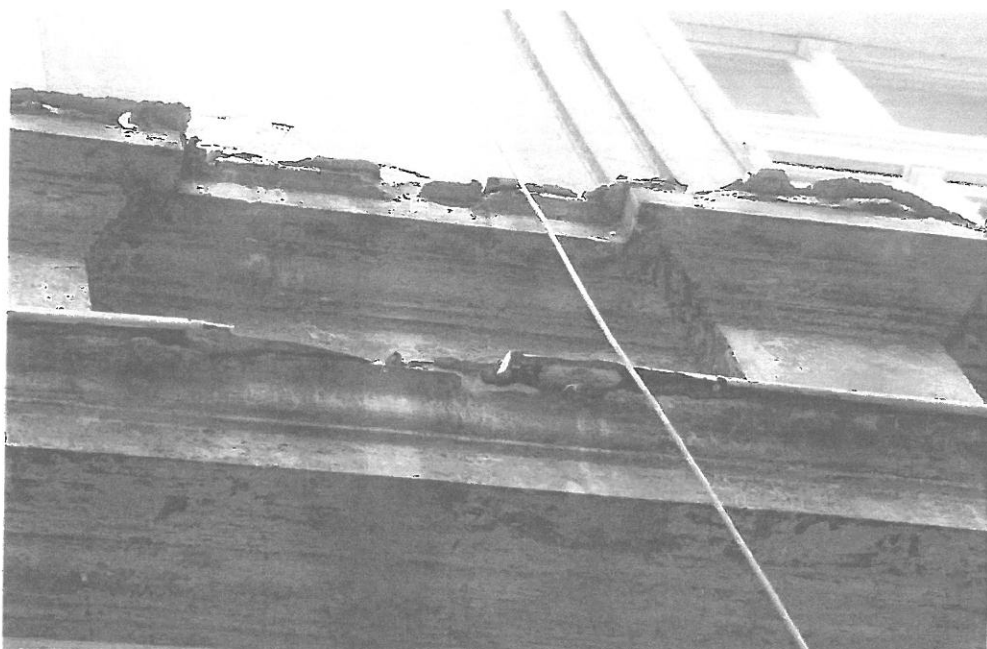
Fot.21
Kraków, ul.Studencka 8/Loretańska 10 – widoczne zniszczone, skorodowane obróbki
dekarskie gzymsów oraz zabrudzenia powierzchni i łuszczące się warstwy malarskie.
Fot M.Ratajczyk 14.07.2014

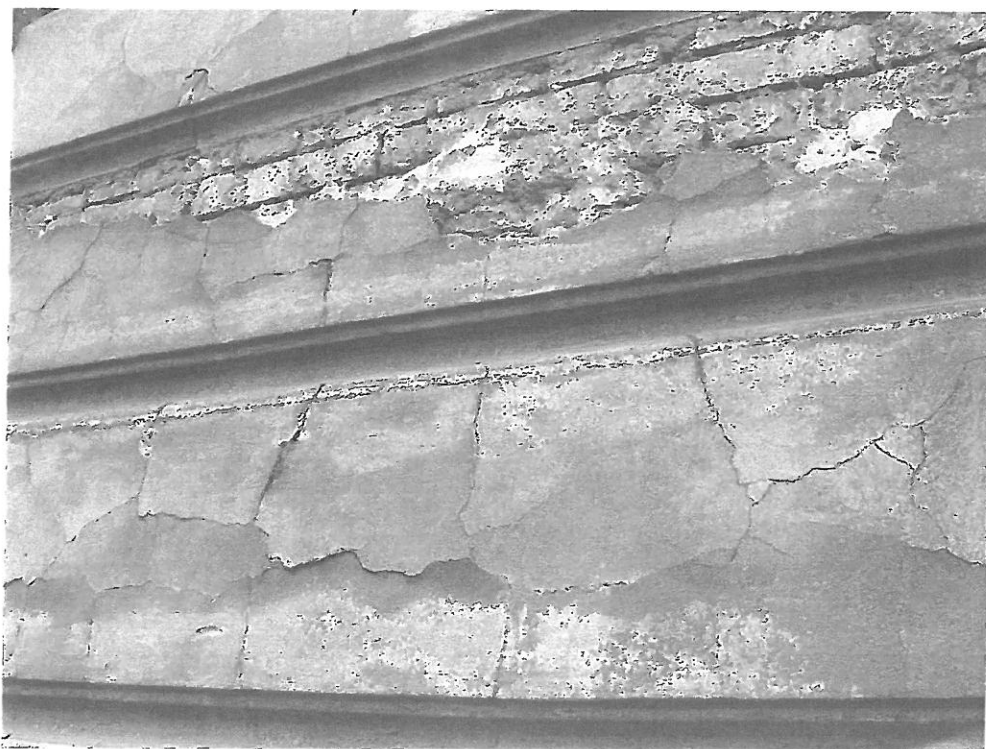
Fot.22
Kraków, ul.Studencka 8/Loretańska 10 – odparzony tynk i spłowiała, wypłukana
farba.
Fot M.Ratajczyk 14.07.2014

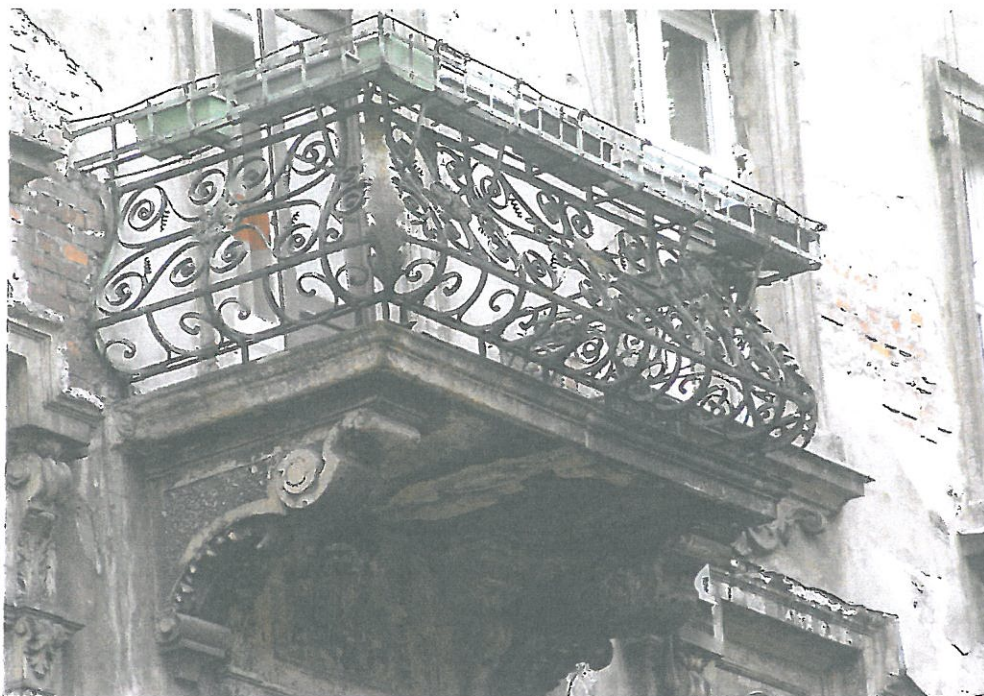
Fot.23

Kraków, ul.Studencka 8/Loretańska 10 – balkon na IIp. w osi 4 od str. pñ. Widoczne zniszczenia kamiennej płyty i wsporników balkonu oraz korozja metalowej balustrady.

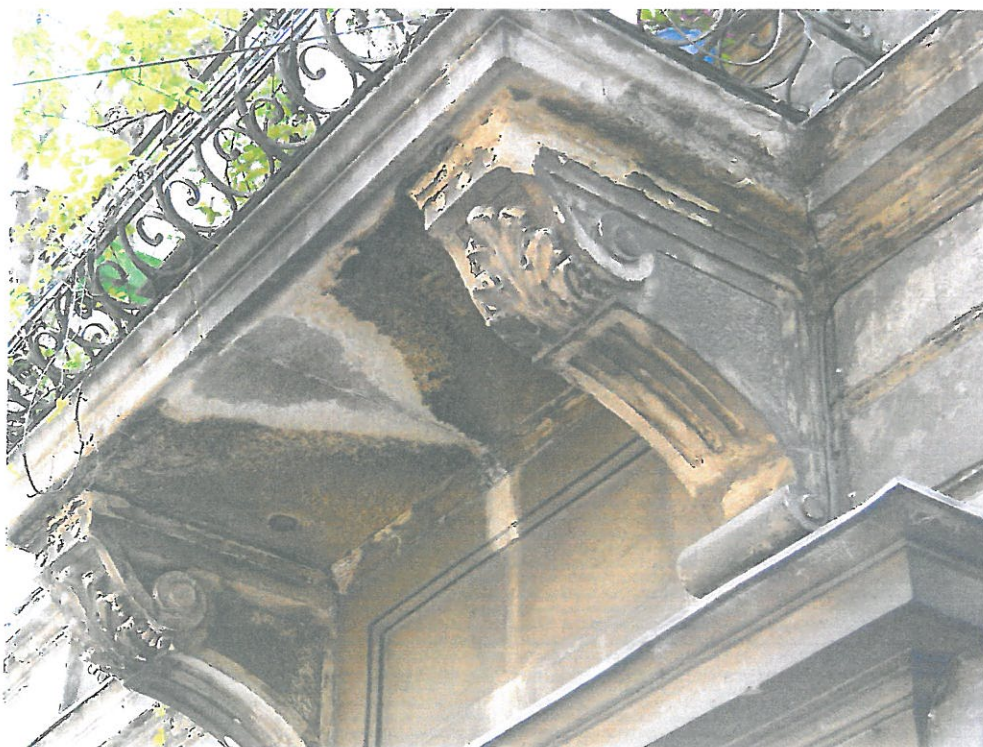
Fot.24

Kraków, ul.Studencka 8/Loretańska 10 – balkon na I p. w osi 4 od str. pñ. Widoczne zniszczenia kamiennej płyty i wsporników balkonu.

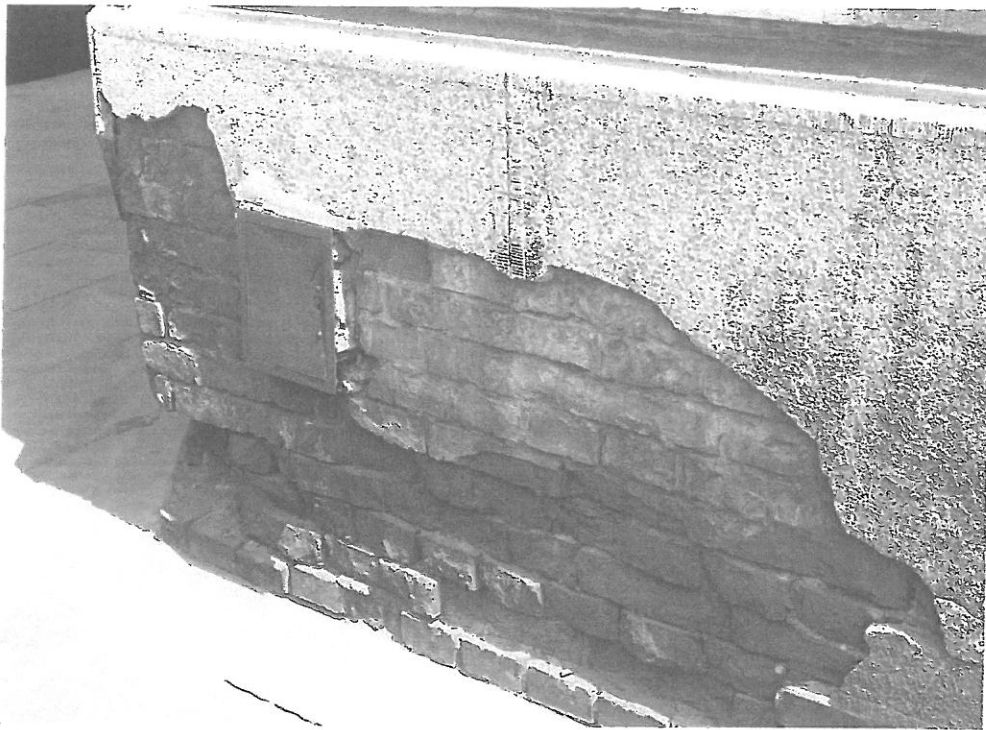
Fot.25

powierzchni muru jest wzmacniane przez sole stosowane zimą do posypywania ulic i chodników. Tworzą ze śniegiem roztwory, które wnikają w przypowierzchniową strefę cokołu a także strukturę kamiennego progu i wiosną wraz ze wzrostem temperatur krystalizują, nasilając zjawisko korozji tynków i kamienia. Główną przyczyną zawilgocenia doprowadzającego do zniszczeń tynków w strefie cokołu podwórza jest brak sprawnie działającego systemu odwodnienia. Betonowa płyta podwórza jest na całej powierzchni bardzo popękana, co w połączeniu z niewielkim nachyleniem w kierunku odpływu studzienki burzowej powoduje wnikanie wody opadowej do gruntu i kumulację zawilgocenia ze względu na utrudnione odparowywanie przez warstwę betonu. Nagromadzona wilgoć znajduje najdogodniejsze ujście z pod płyty podwórza poprzez mury przyczyniając się do permanentnego ich zawilgocenia i degradacji tynku.

Kraków, ul.Studencka 8/Loretańska 10 – ubytki tynku w strefie cokołu odsłaniają zdegradowany watek ceglany, osłabiona cegła osypuje się, widoczne są rozległe ubytki lica, pęknięcia oraz zniszczenia spoin.

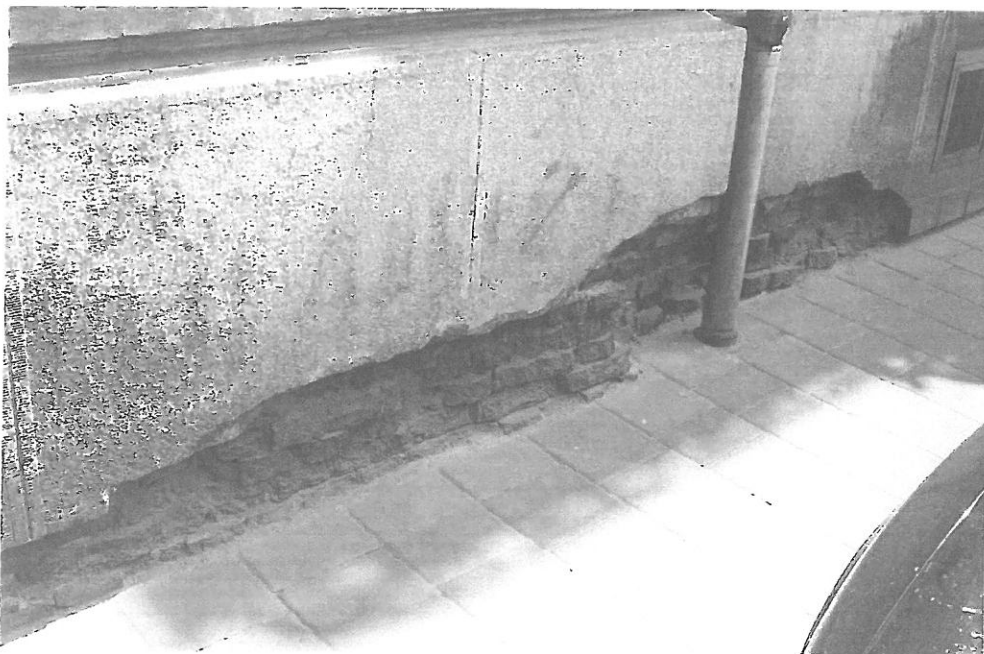
Fot.26

Kraków, ul.Studencka 8/Loretańska 10 – ubytki tynku w strefie cokołu odsłaniają zdegradowany watek ceglany, osłabiona cegła osypuje się, widoczne są rozległe ubytki lica, pęknięcia oraz zniszczenia spoin.

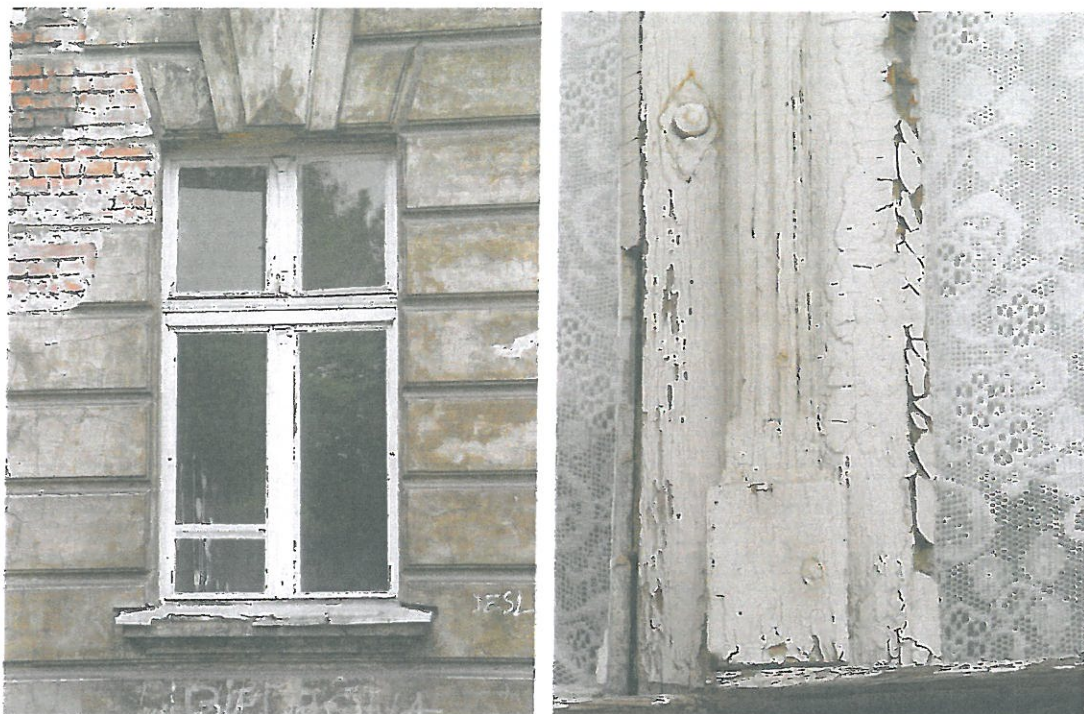
Fot. 27, 28

Kraków, ul.Studencka 8/Loretańska 10 – stolarka okienna na parterze z oryginalnym profilowaniem i podziałem kwater. Zniszczona, popękana farba łuszczy się na całej powierzchni. Ubytki kitu okiennego.

1. Wykonanie odkrywek w celu określenia najstarszej warstwy kolorystycznej.
2. Usunięcie wszystkich nawarstwień ze stolarki metodą chemiczną, przy zastosowaniu past REMOSOL, SKANSOL lub metodą termiczną przy użyciu dmuchaw elektrycznych.
3. Uzupelnienie drobnych ubytków stolarki szpachlówką poliestrową, bądź akrylową.
4. Wymiana spróchniałej, spaczonej i zbutwiełej stolarki na nową lub częściowy jej remont.
5. Gruntowanie stolarki farbą podkładową.
6. Malowanie końcowe emalią akrylową do drewna kolorem zgodnym z pierwotną kolorystyką wynikającą z odkrywek.

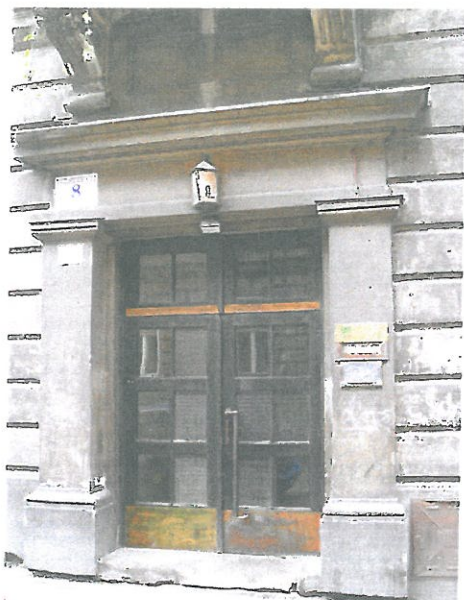
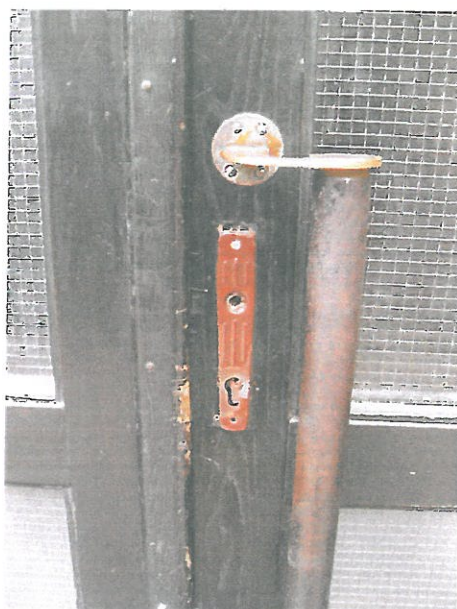
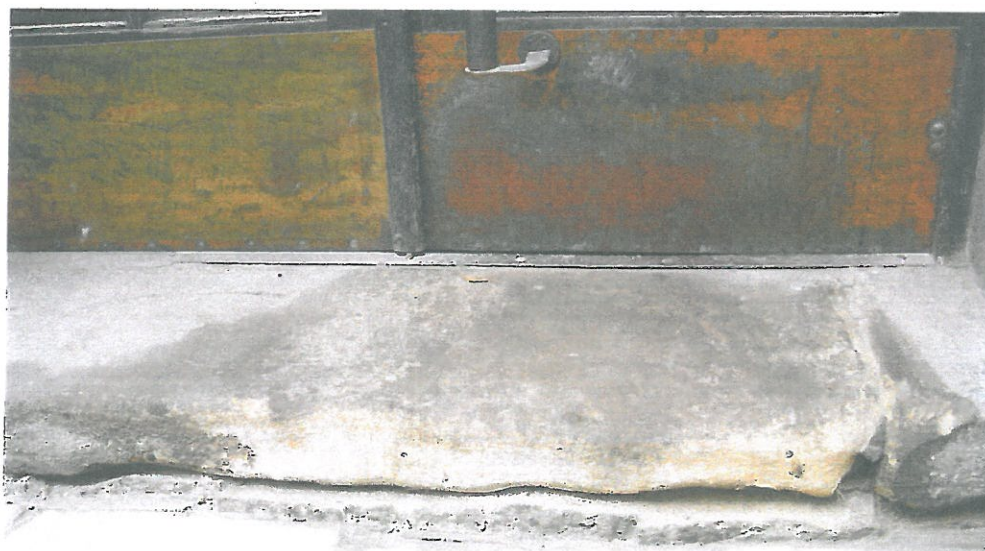
Fot. 31, 32, 33

W bramie wejściowej widoczne są uzupełnienia kwater nieprzejrzystym szkłem zbrojonym, niepasującym do oryginalnej stylistyki kryształowych szyb. Stolarka ma liczne powierzchniowe uszkodzenia, wytarty lakier. Skrzydło wejściowe ma skorodowany pochwyt oraz niedopasowany stylistycznie, niskiej jakości szyld zamka. Kamienny próg z piaskowca jest bardzo zużyty, wytarty i skorodowany na skutek krystalizacji soli powodujących osypywanie się przypowierzchniowej warstwy.

Kraków, ul.Studencka 8/Loretańska 10 – portal i brama wejściowa od str. pñ. Widoczne – uzupełnienia kwater nieprzejrystym szkłem zbrojonym niepasującym do oryginalnej stylistyki szyb kryształowych, powierzchniowe uszkodzenia stolarki, niedopasowany stylistycznie, niskiej jakości szyld zamka, wytarty lakier i korodująca powierzchnia poręczy skrzydła wejściowego, zużyty kamienny próg z piaskowca, wytarty i skorodowany na skutek krystalizacji soli powodujących osypywanie się przypowierzchniowej warstwy.

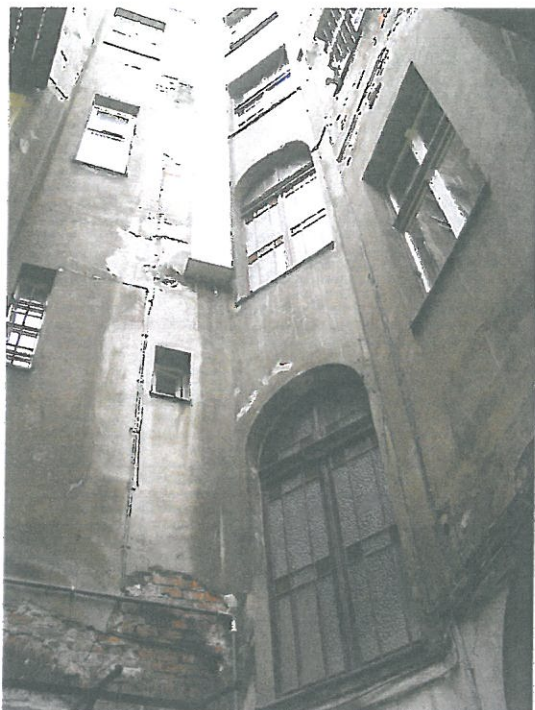
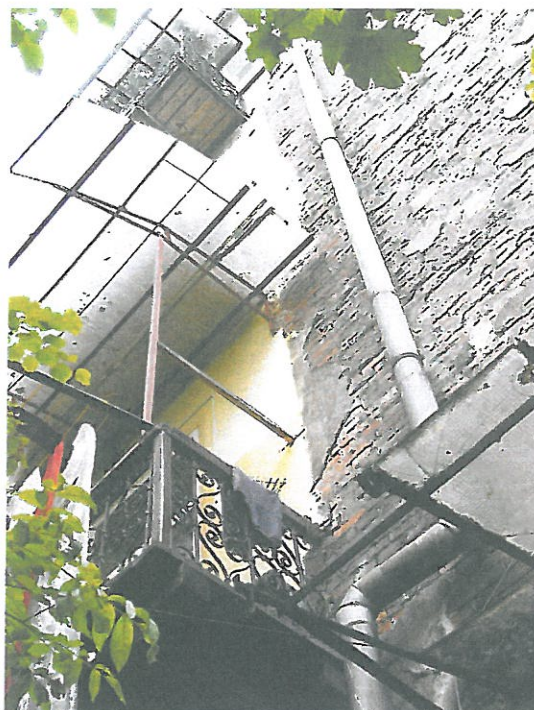
Fot.34, 35

Ściany kamienicy od strony podwórka są w bardzo złym stanie. Występują tu rozległe ubytki warstwy tynku odsłaniające na dużych powierzchniach wątek ceglany. Tynki, które pozostały są bardzo zabrudzone, pokryte czarną fałszywą patyną, pełne plam, zacieków i pęknięć. Odsłonięty wątek ceglany ukazuje zdegradowaną, osypującą się cegłę. W całym pasie cokołu dookoła podwórka mur jest zawilgocony, tyki są odparzone miejscami widoczne porosty. Stolarka okien częściowo oryginalna

Kraków, ul.Studencka 8/Loretańska 10 – elewacje podwórka, widoczne zniszczenia tynków, nieuporządkowane daszki balkonowe.

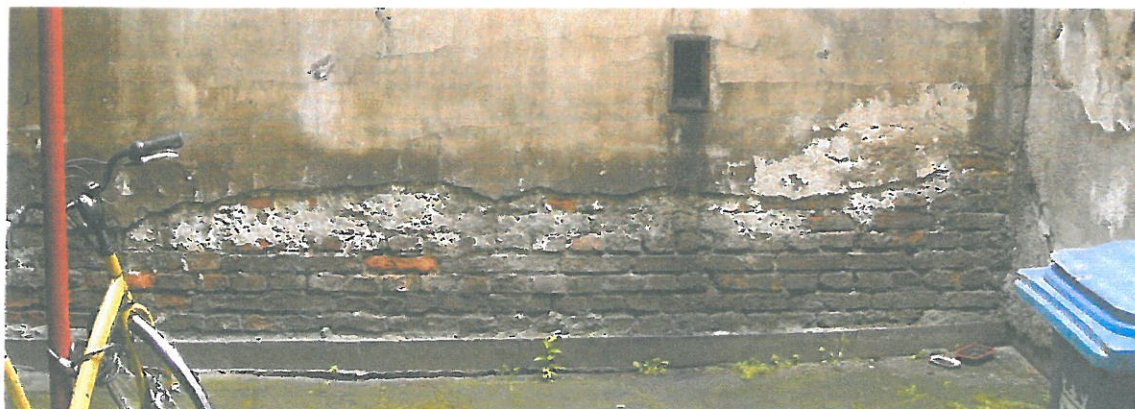
Fot.36

Kraków, ul.Studencka 8/Loretańska 10 – elewacje podwórka, widoczne zawilgocenie muru w pasie przyziemia.

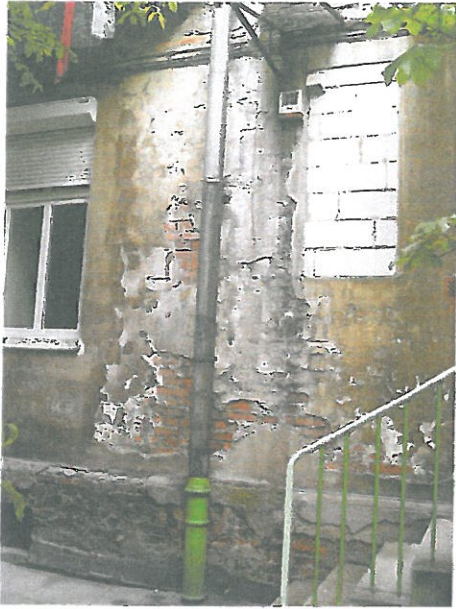
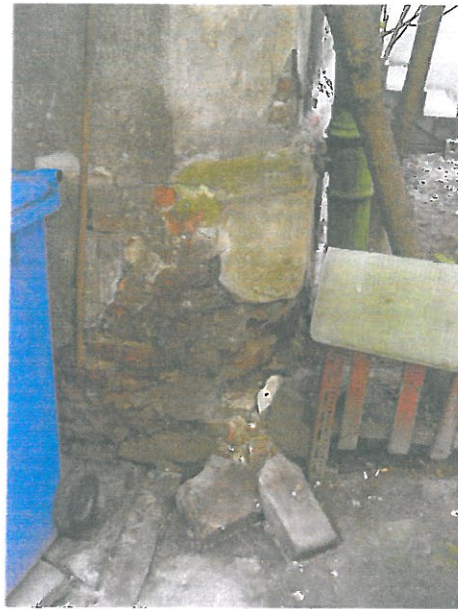
Fot.37, 38

Kraków, ul.Studencka 8/Loretańska 10 – elewacje podwórka, widoczne zniszczenia tynków.

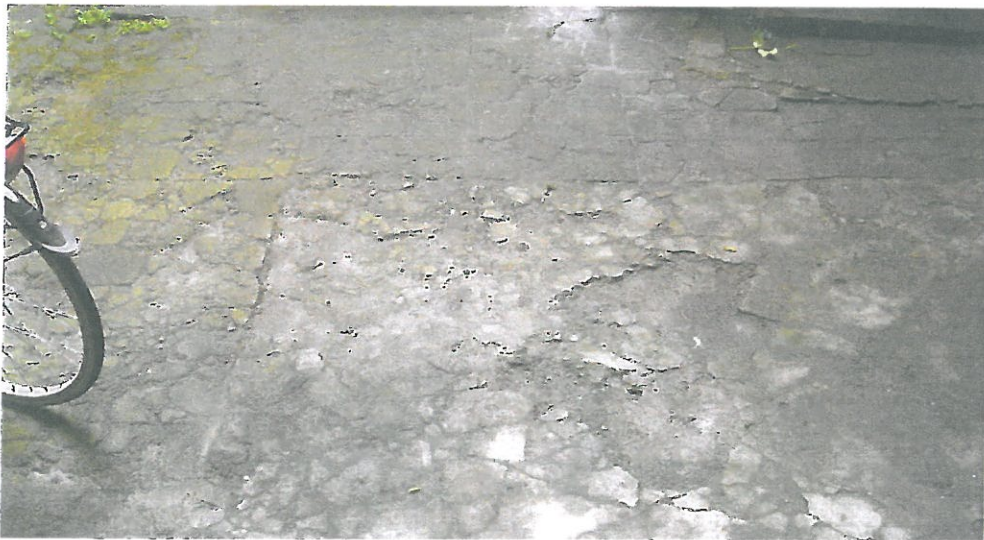
Fot.39

Kraków, ul.Studencka 8/Loretańska 10 – popękana betonowa płyta podwórka.
