**Regulamin konkursu ofert dotyczący zadania:  
pn. „Remont konserwatorski elewacji frontowych przy zbiegu ulic: Krakowskiej  
2/Dietla 43/ Miodowa 2 ”**

### **Prace konserwatorskie elewacji narożnej kamienicy u zbiegu ulic Krakowskiej 2 /Dietla 43/Miodowej 2 w Krakowie**

# PROGRAM PRAC KONSERWATORSKICH

## ELEWACJI KAMIENICY PRZY UL. KRAKOWSKIEJ 2 NAROŻNA Z ULICAMI DIETLA 43 I MIODOWĄ 2 W KRAKOWIE

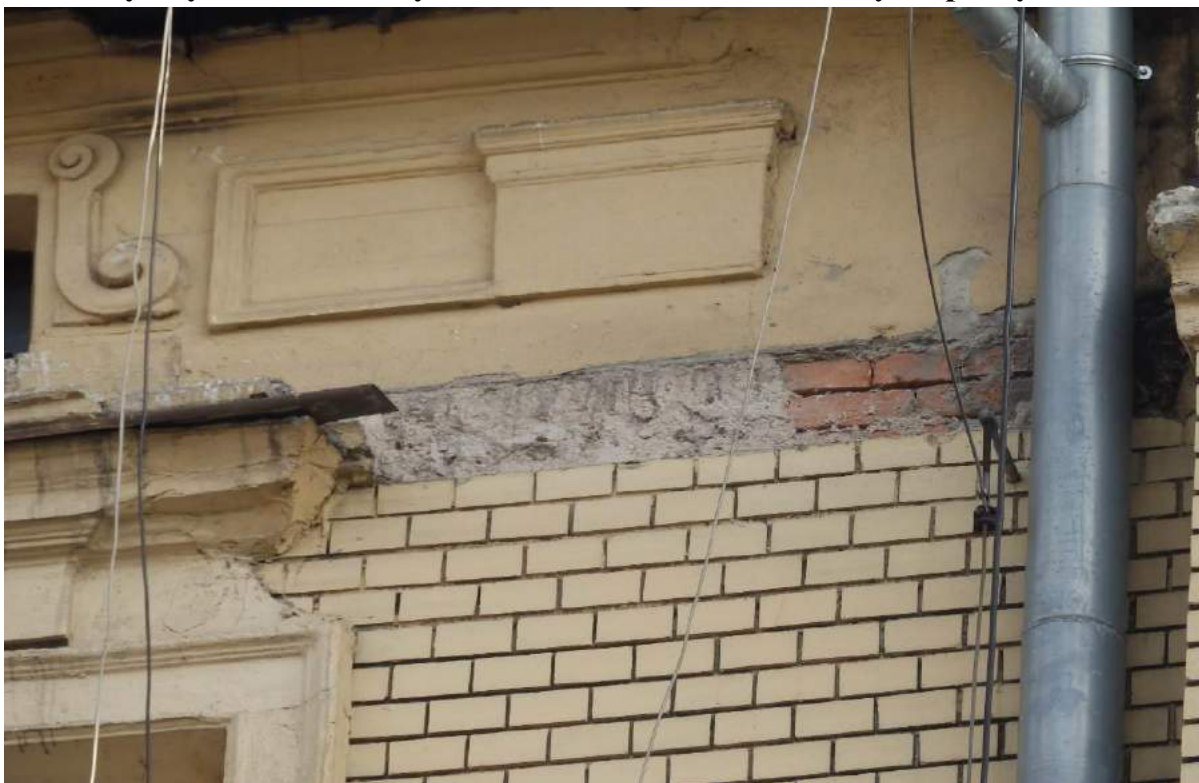
*fragment lica okładziny z cegły glazurowanej przemalowanej żółtą farbą elewacyjną, znaczne zniszczenia elementów tynkowych - spękania, ubytki, zruszczenia grubych warstw farb; również bez uzupełniania ubytków tynków; elementy te pomalowano żółtą farbą; „w nowych” ubytkach elementów tynkowych widoczna szara zaprawa podkładowa; uszkodzone obróbki blacharskie*

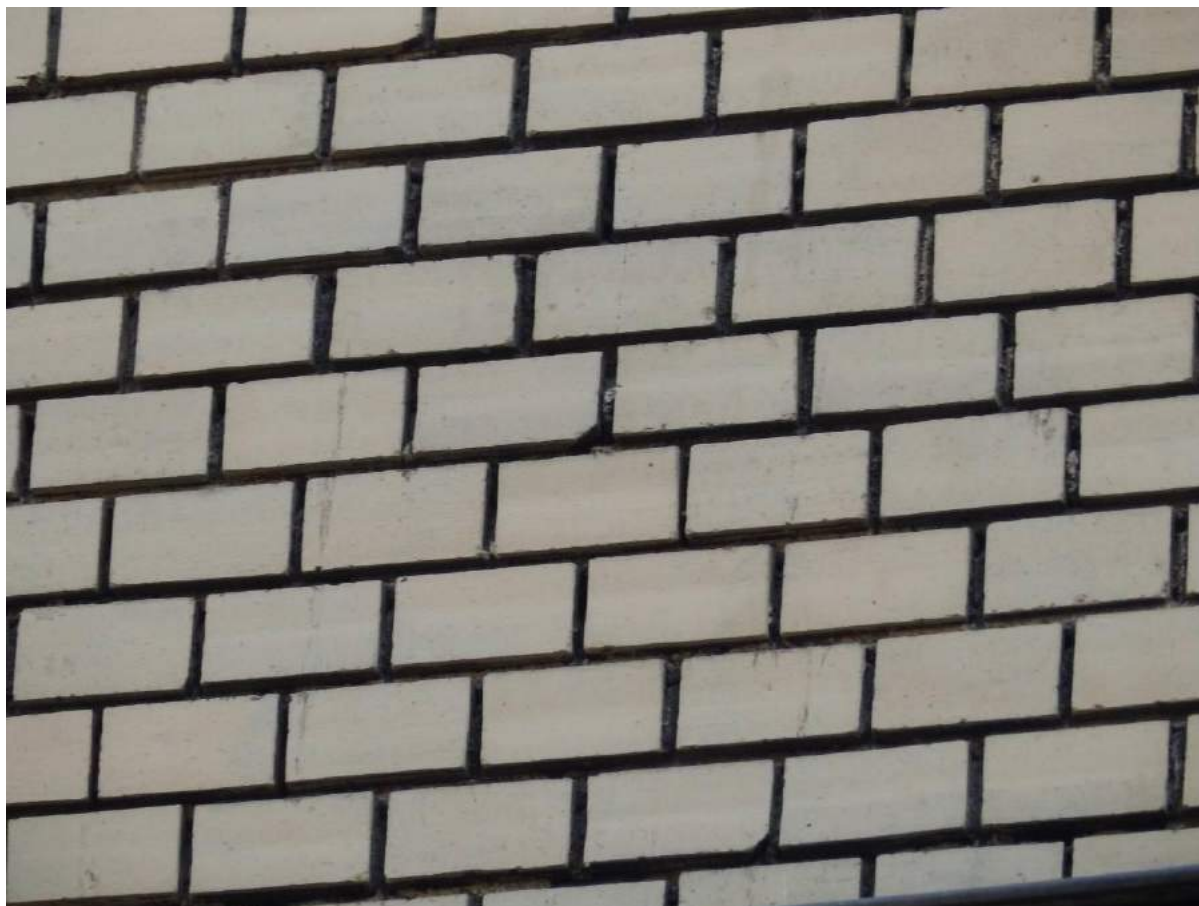
*od strony elewacji przy Miodowej fragment okładziny z cegły glazurowanej nie przemalowanej żółtą farbą elewacyjną – widoczna wgłębna zaprawa spajająca w ciemnej tonacji*

*na elewacjach od Dietla i Kakowskiej okładzina z cegły glazurowanej przemalowana żółtą farbą elewacyjną; uszkodzenia cegieł oraz spoiny przemalowane żółtą farbą; uszkodzone obróbki blacharskie*

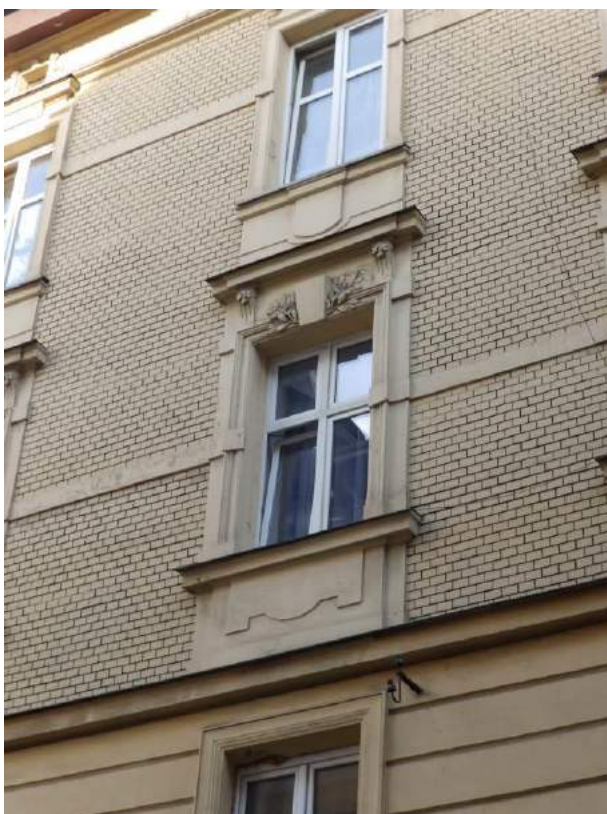
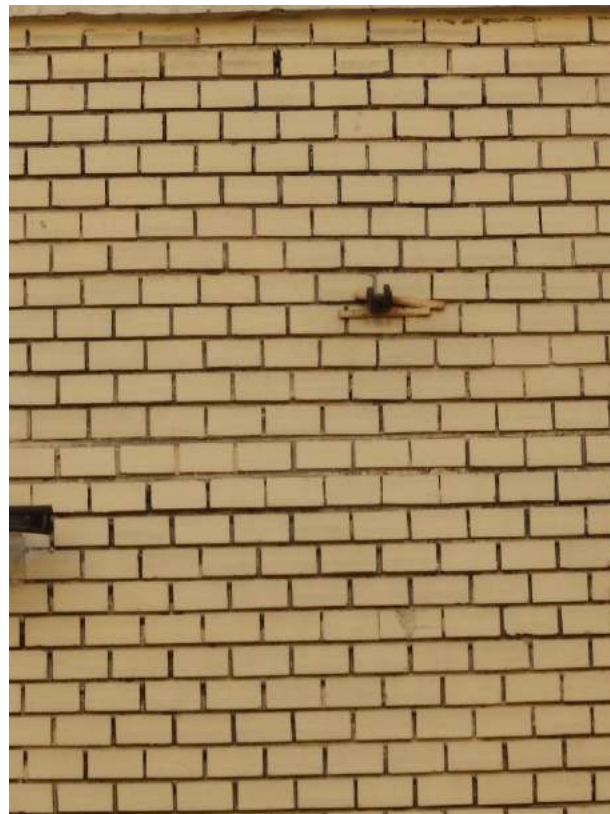
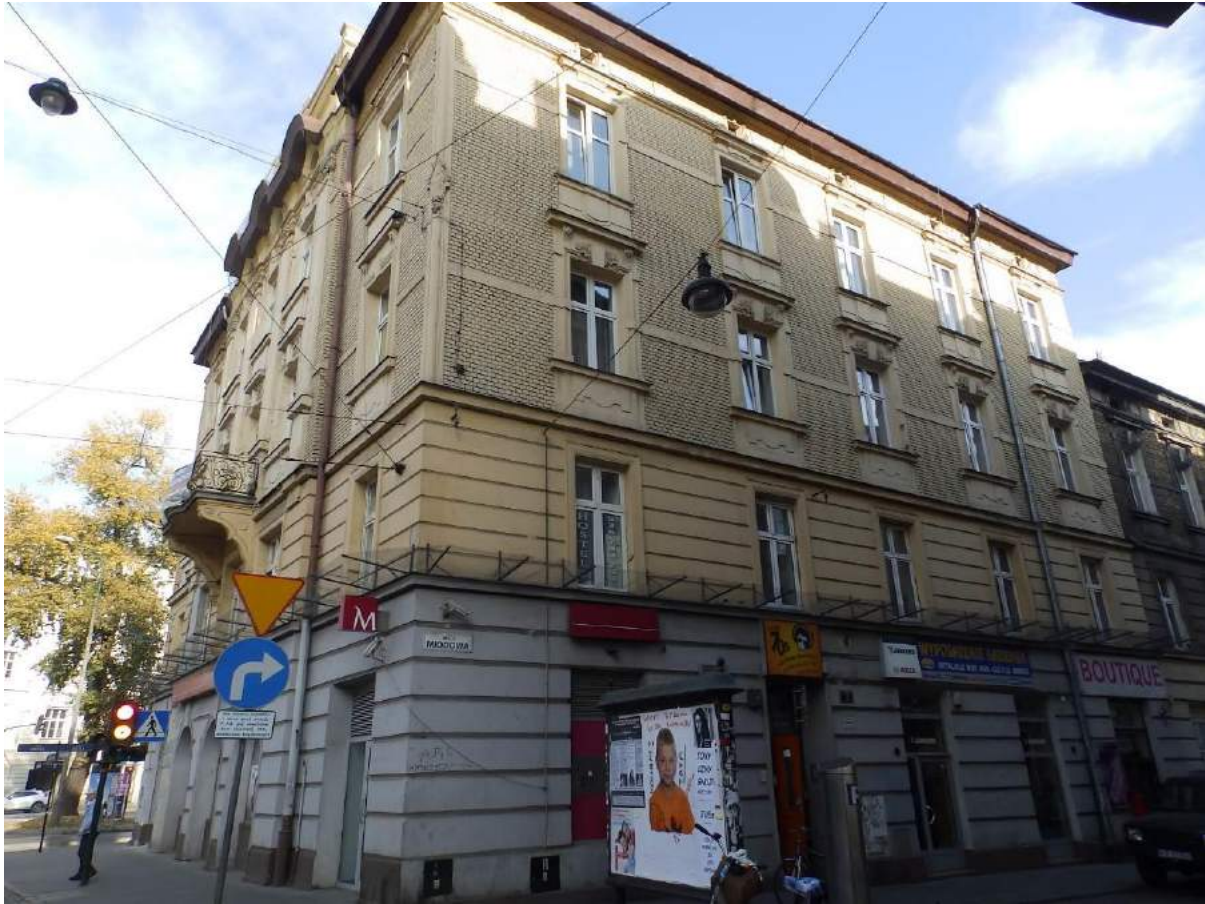
widok naroża elewacji od ul. Krakowskiej i Miodowej - przemalowane na szaro bonia na parterze, oraz detal i elementy profilowane, także w większości okładzina ceglana z żółtą farbą elewacyjną, rdzewiejący gzyms pod dachem, liczne zawiesia tramwajowe uszkadzające mury budynku i elewacje (przenoszą drgania)

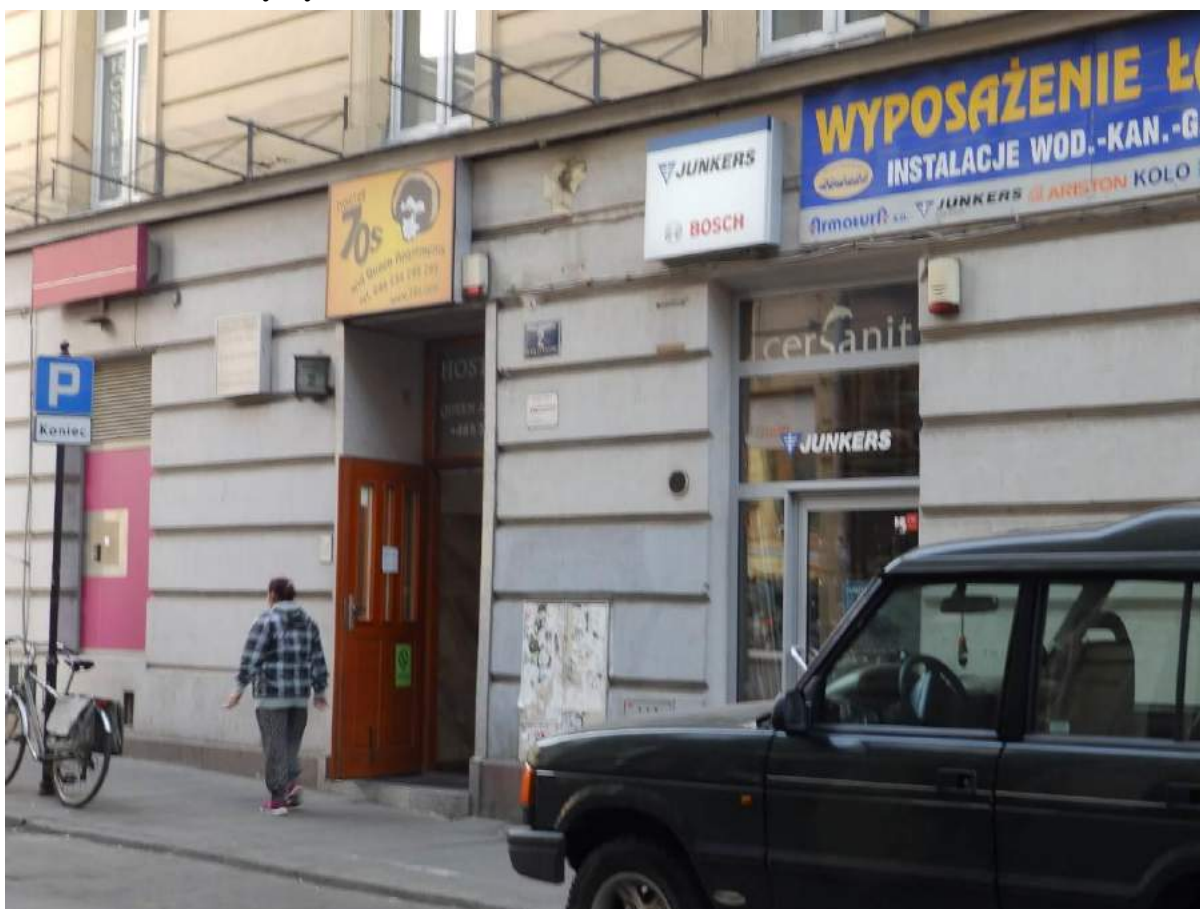
*parter elewacji od strony ul. Miodowej - przemalowania tynków, liczne chaotycznie mocowane reklamy znacznie zaburzają estetykę*

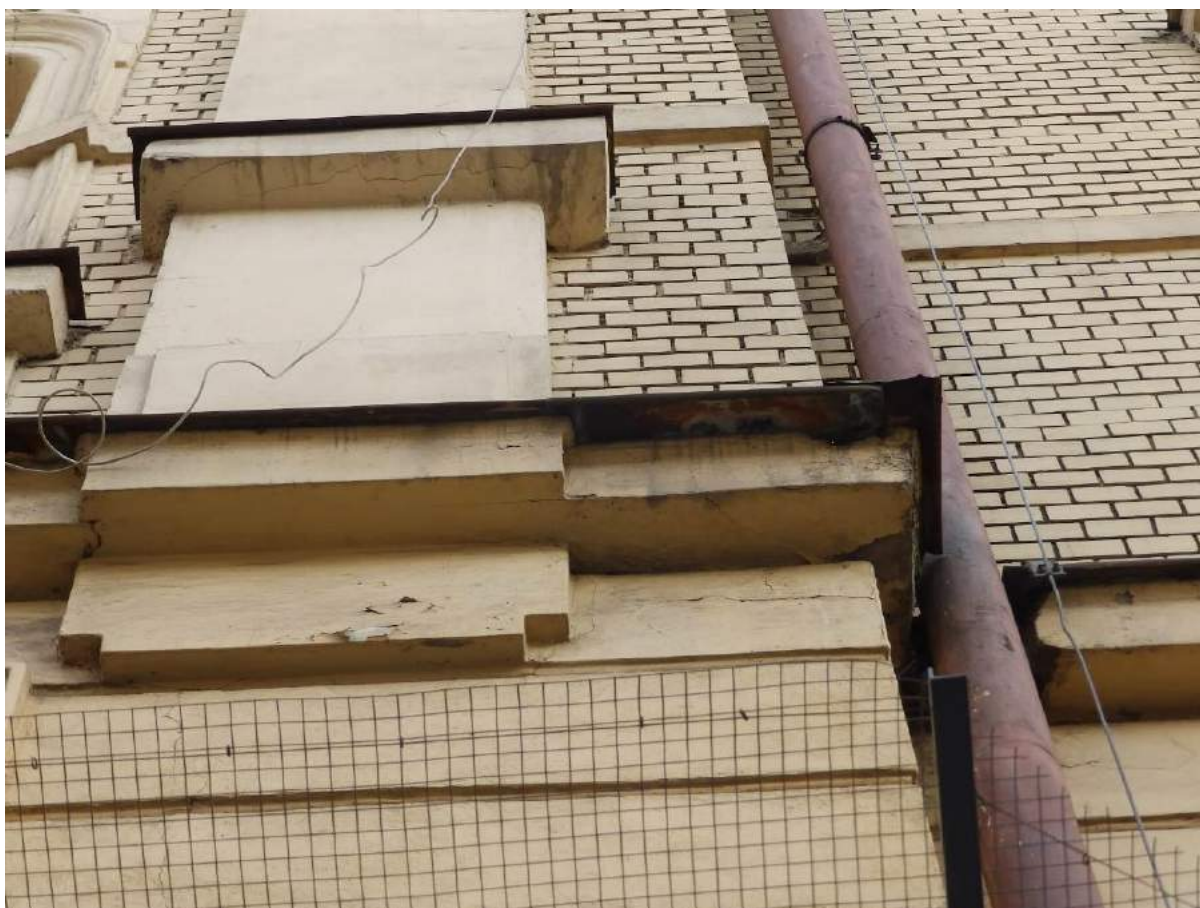
*zniszczenia i poważne ubytki elementów tynkowych – w wielu miejscach pozostały jedynie zawieszki tramwajowe; rdzewiejące elementy mocujące na elewacjach od Dietla i Kakowskiej okładzina z cegły glazurowanej przemalowana żółtą farbą elewacyjną; zniszczone zarzewiałe nieuszkodzone obróbki blacharskie*

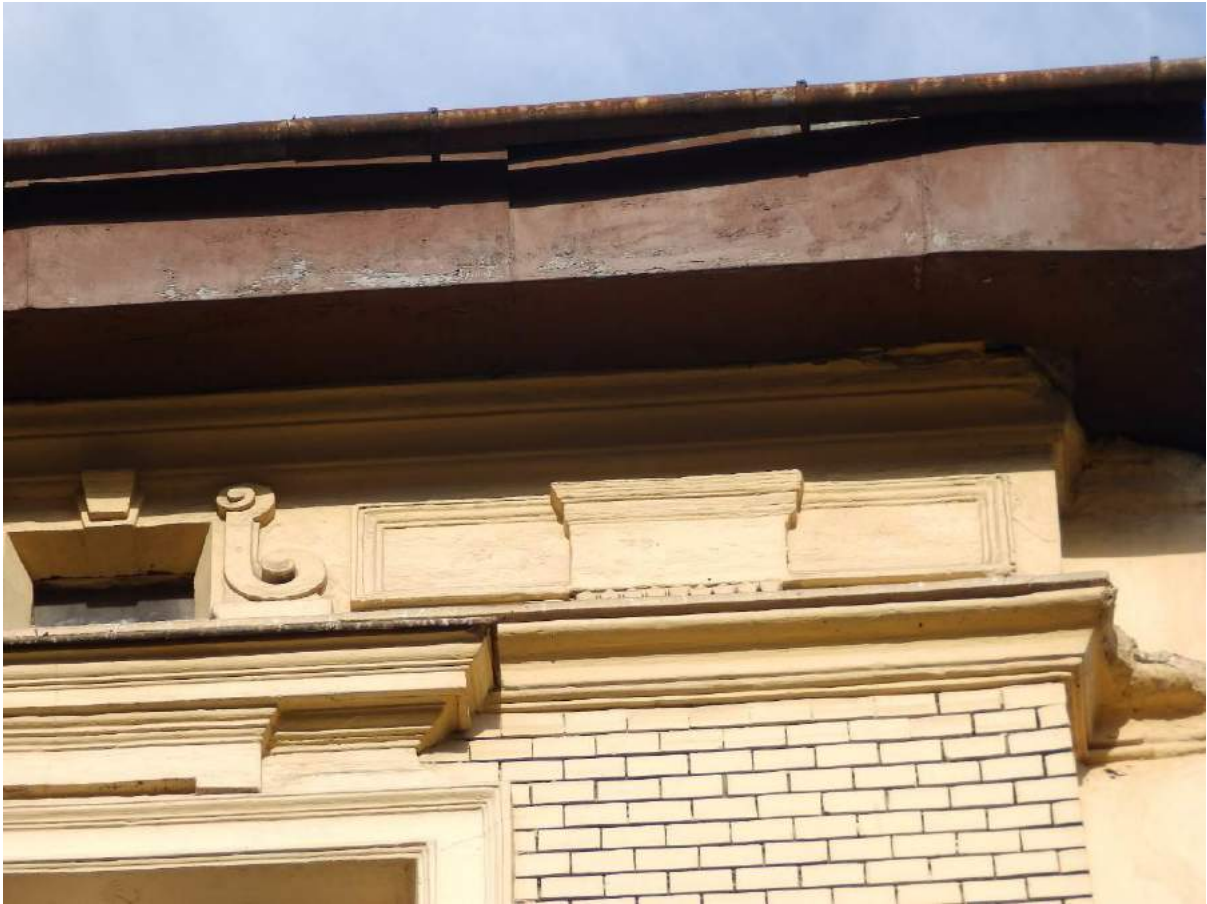
*uszkodzony, mocno zardzewiały metalowy gzyms pod dachem, w podobnym złym stanie znajdują się obróbki blacharskie, rynny i rury spustowe; gruba warstwa przemalowania maskuje rysunek detali; znaczne spękania w obrębie profilowanych bonii i opasek okiennych; przemalowana żółtą farbą okładzina ceglana wraz ze spoinami; pozostawione na elewacji rdzewiejące i uszkadzające zawiesia tramwajowe*

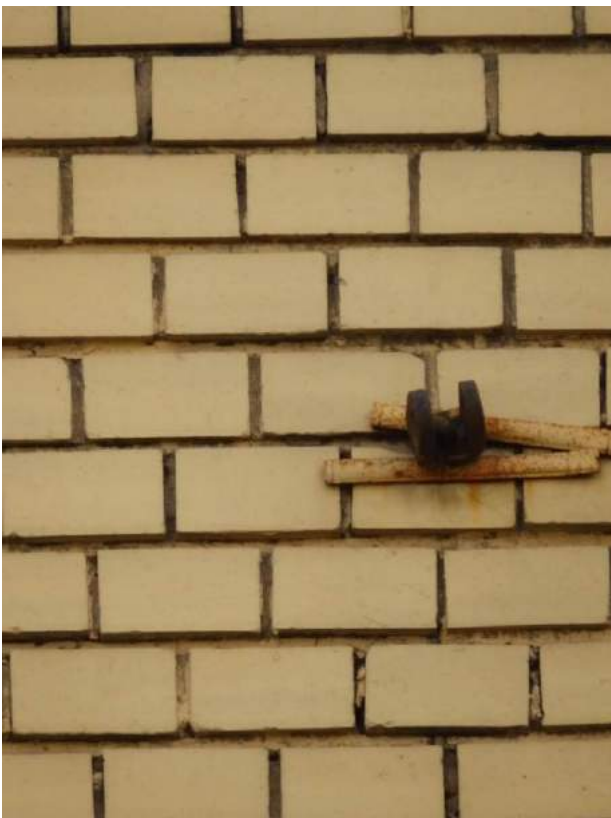
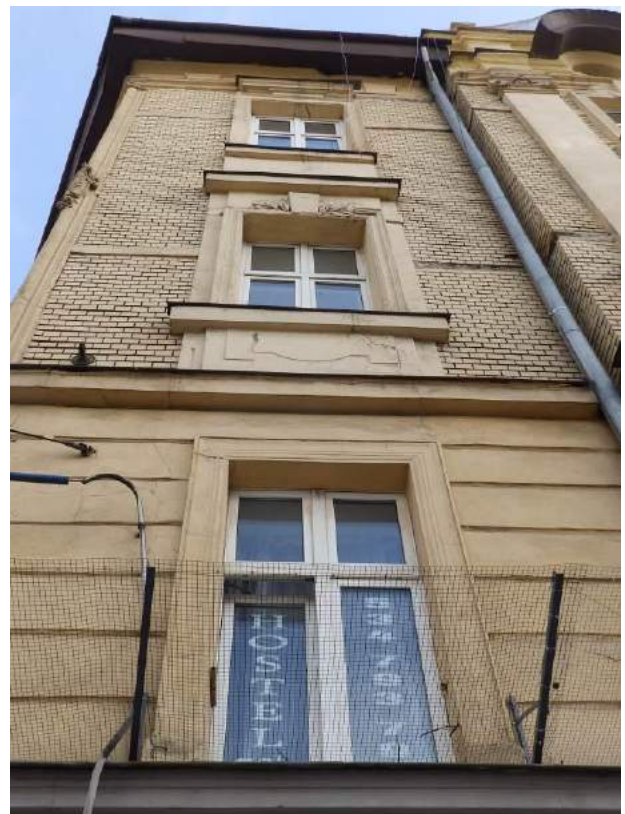
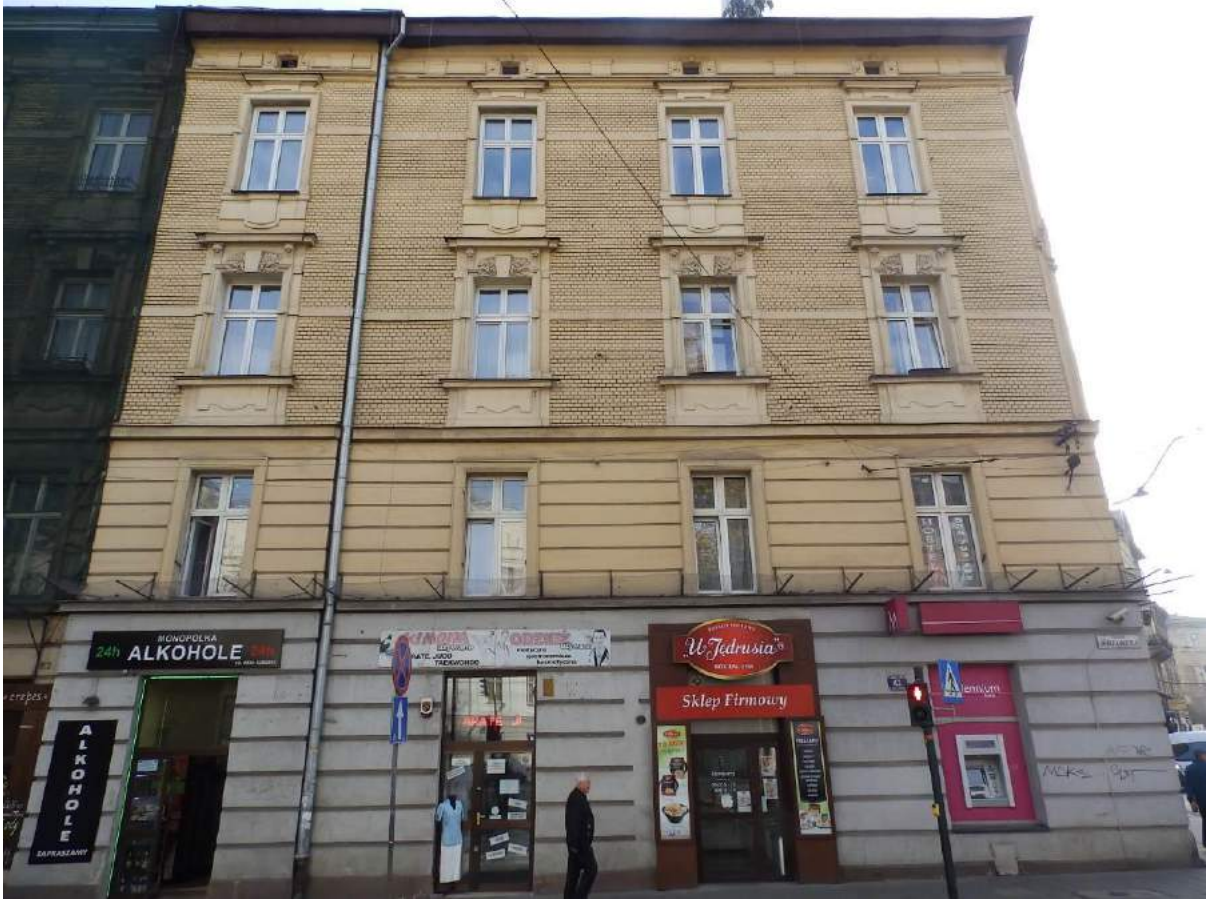
*różnicowanie kolorystyczne poszczególnych partii fasady; zafalszowana kolorystyka okładziny ceglanej; liczne reklamy chaotycznie założone, zaburzające estetykę; zabezpieczające siatki nad parterem osłaniające przechodniów przed spadającymi fragmentami tynków; liczne zawiesia tramwajowe uszkadzające mury budynku i elewacje (przenoszą drgania) - lokalnie widoczne znaczne braki tynków elewacji zamaskowane szarą cementową zaprawą*

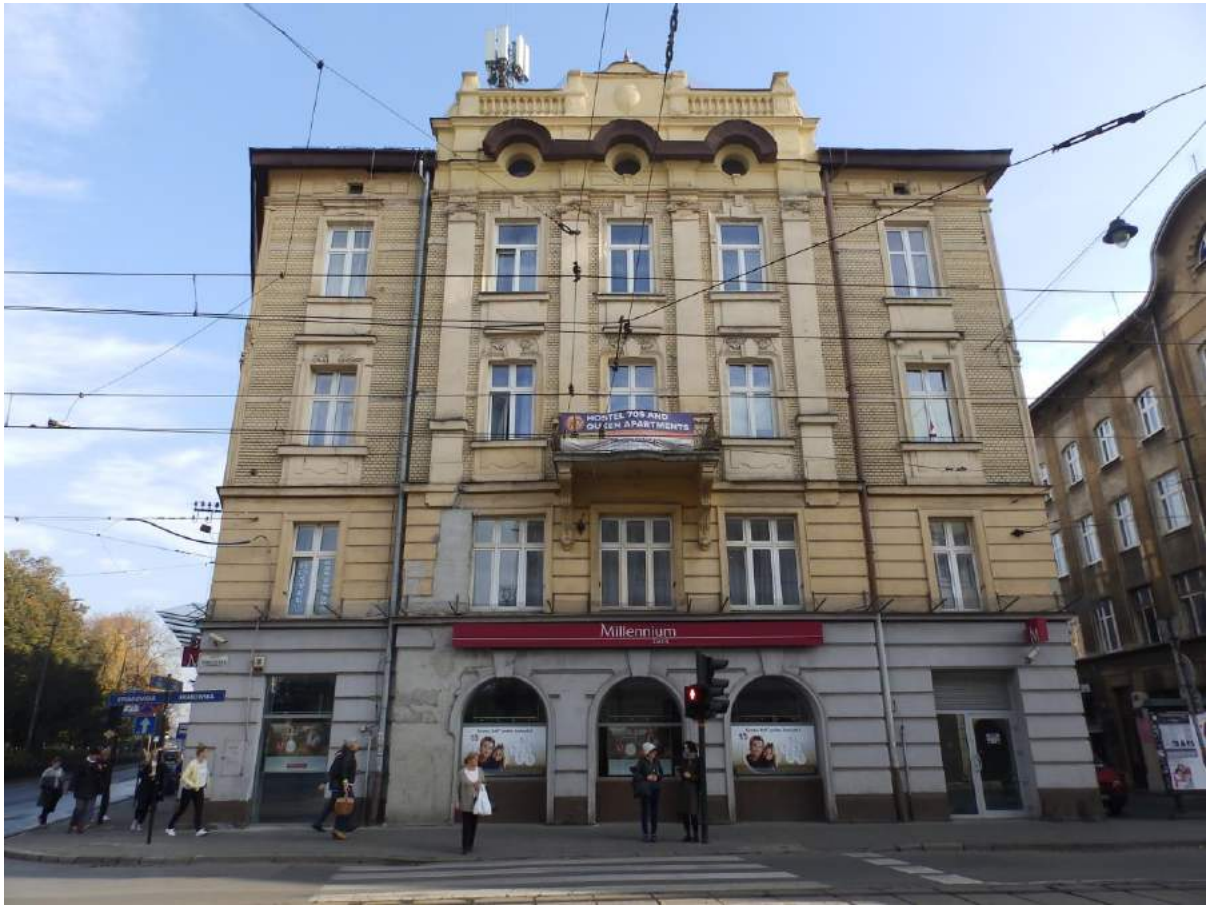
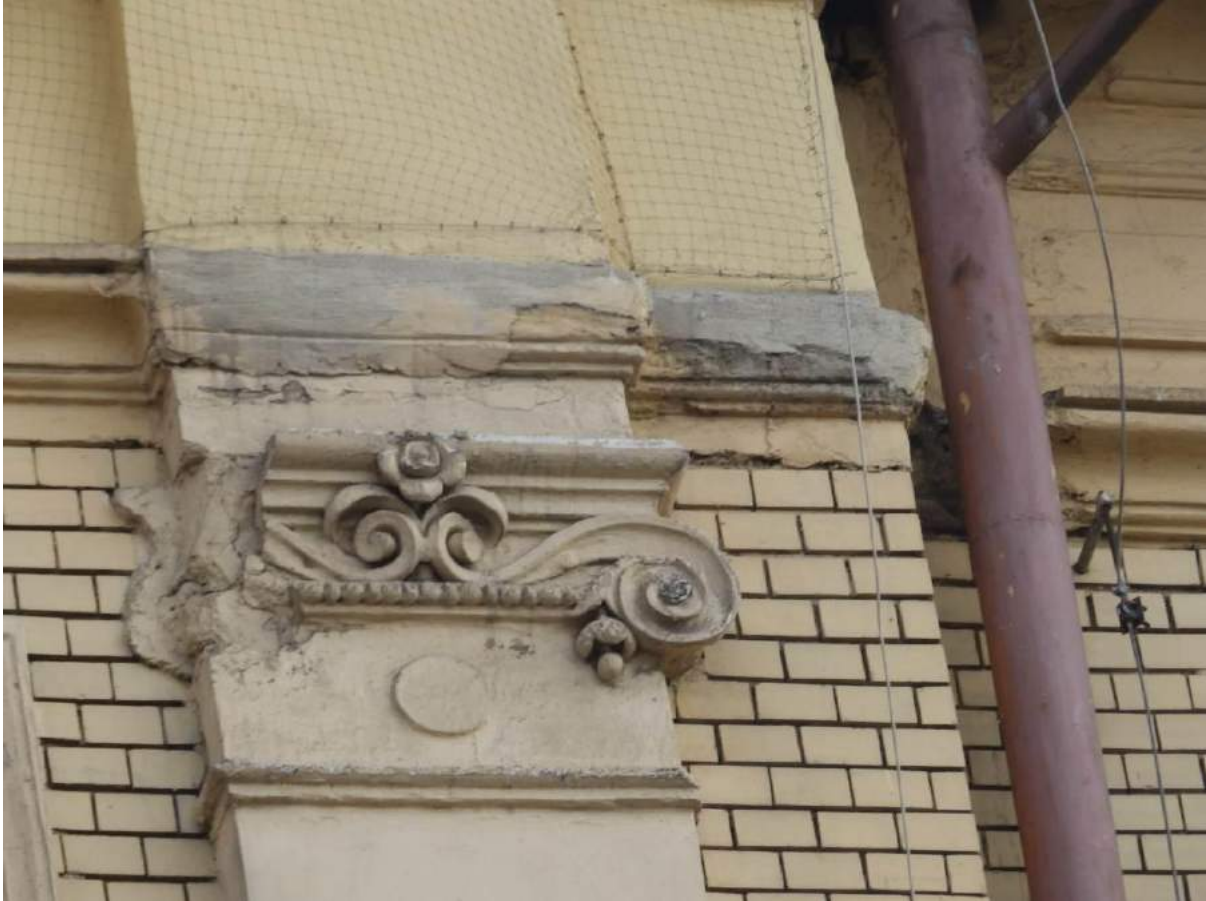
*braki i uszkodzenia elementów tynkowych elewacji; przemalowania zacierające precyzję; widoczne lokalne uzupełnienia szarą zaprawą; złuszczenia farb przemalowania*

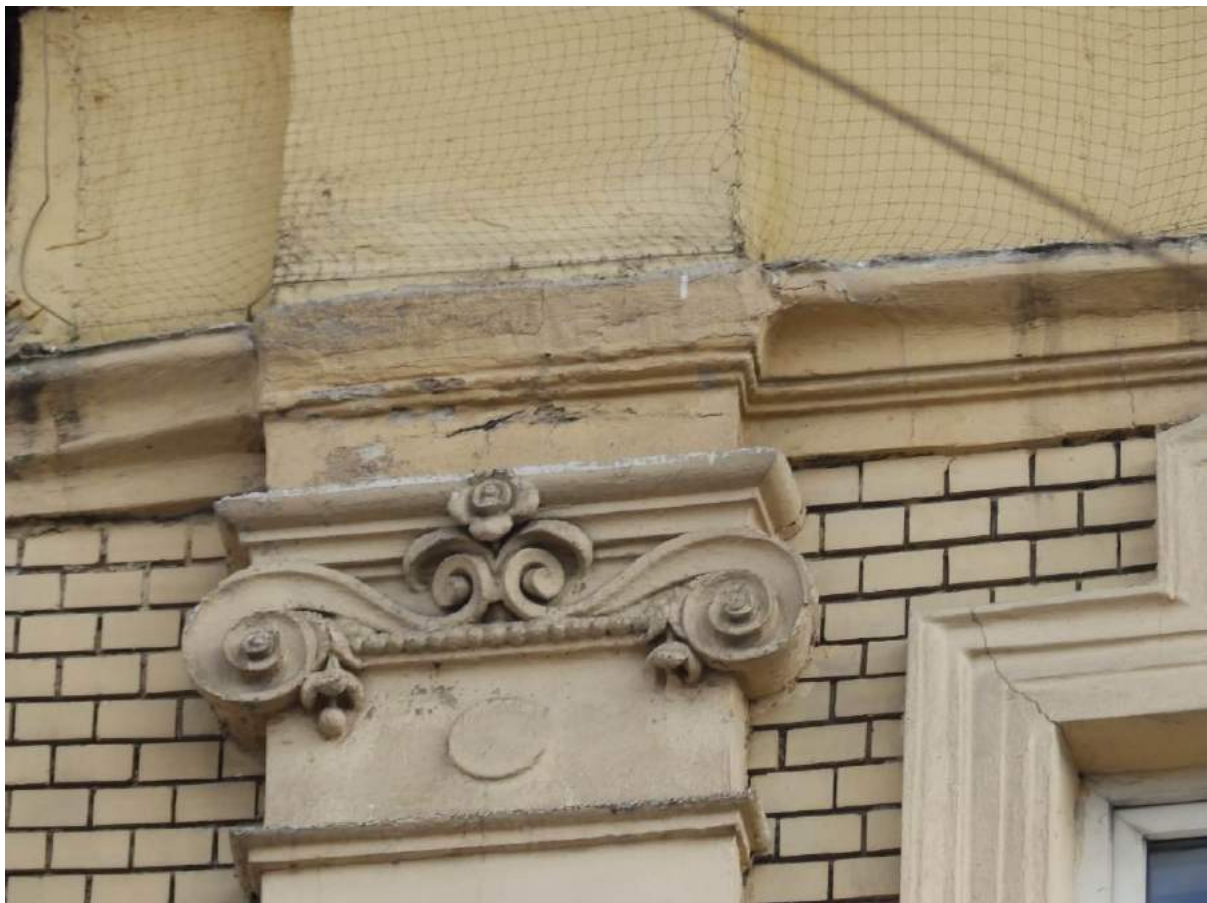
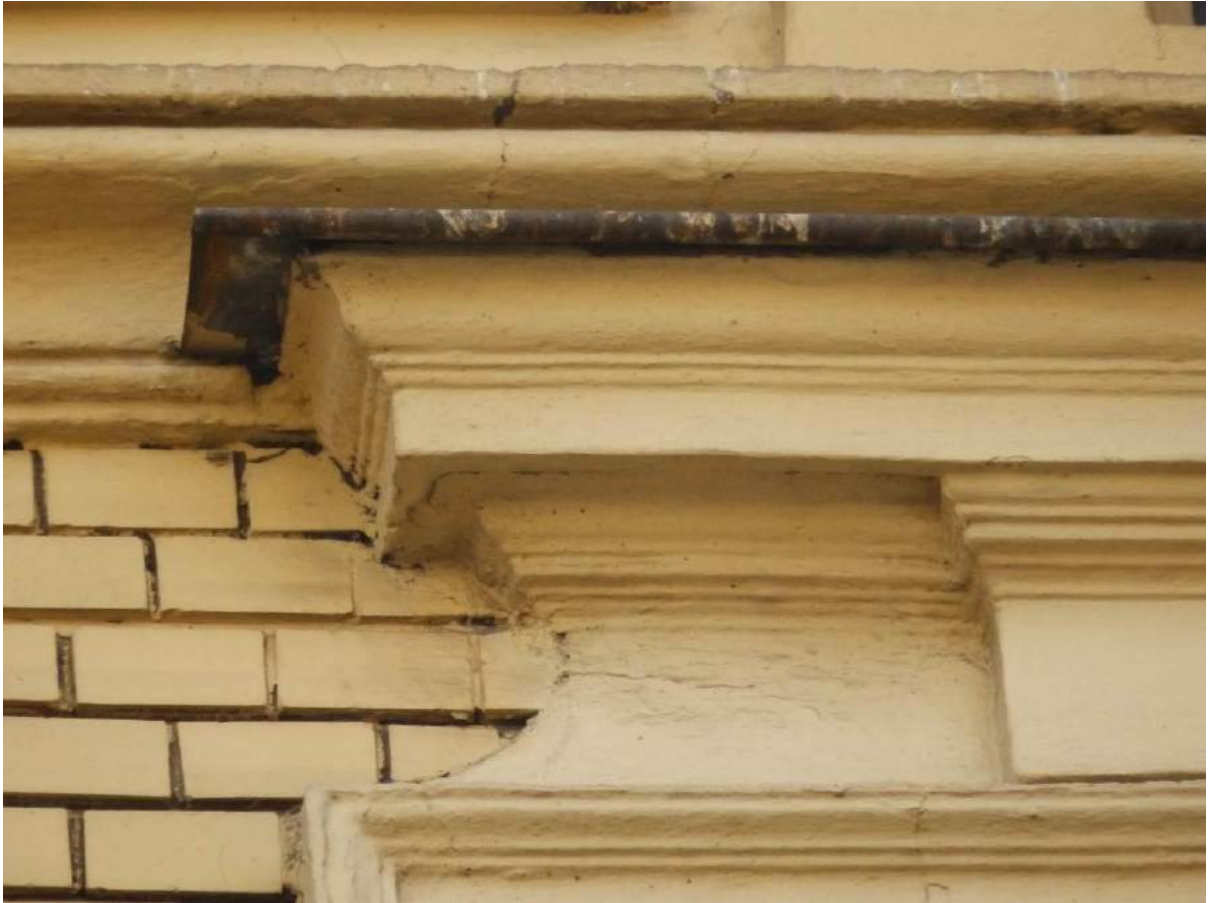
*złuszczenia farb przemalowań na dekoracjach tynkowych, ogólne zabrudzenie powierzchni, wadliwe uzupełnienia; katastrofalny stan techniczny ledwo utrzymujących się partii zapraw – braki, spękania;*

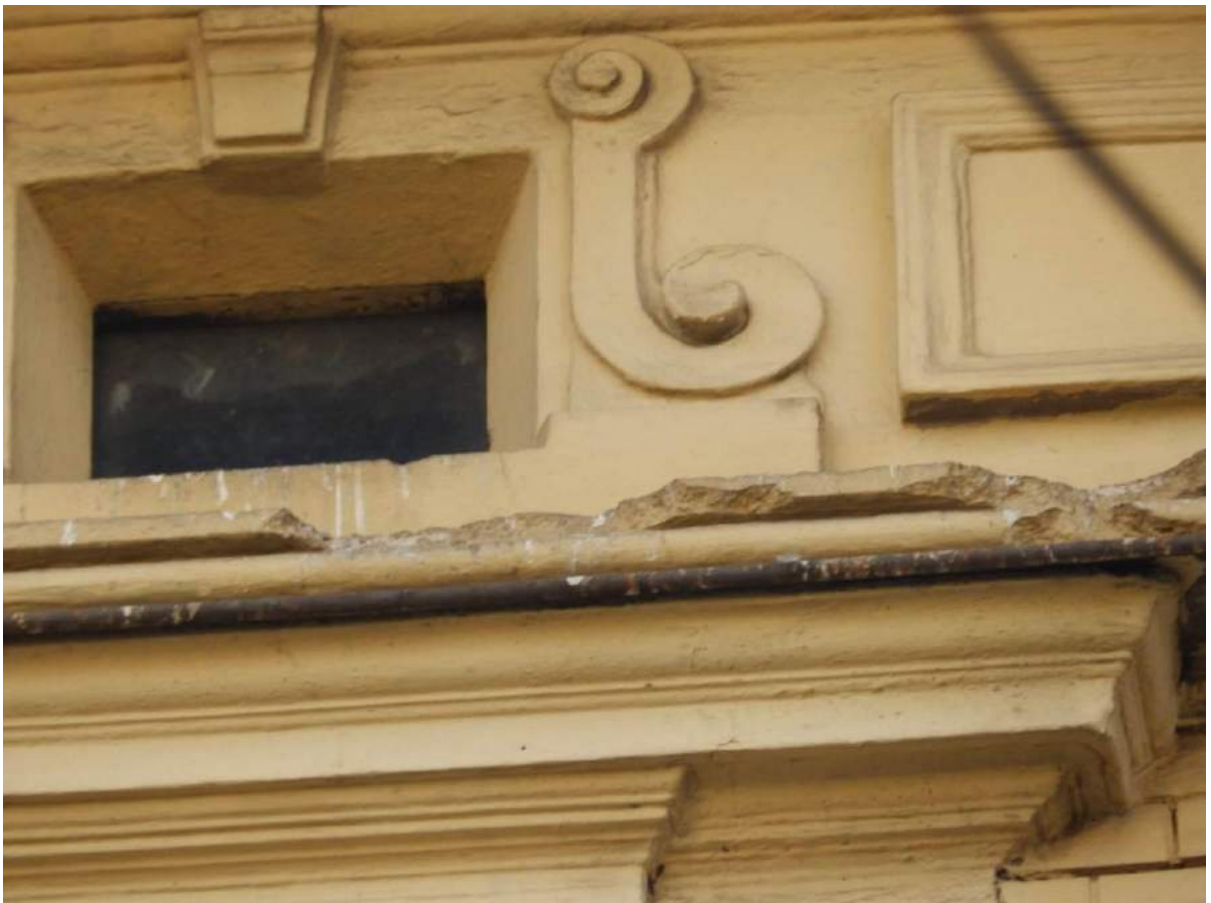
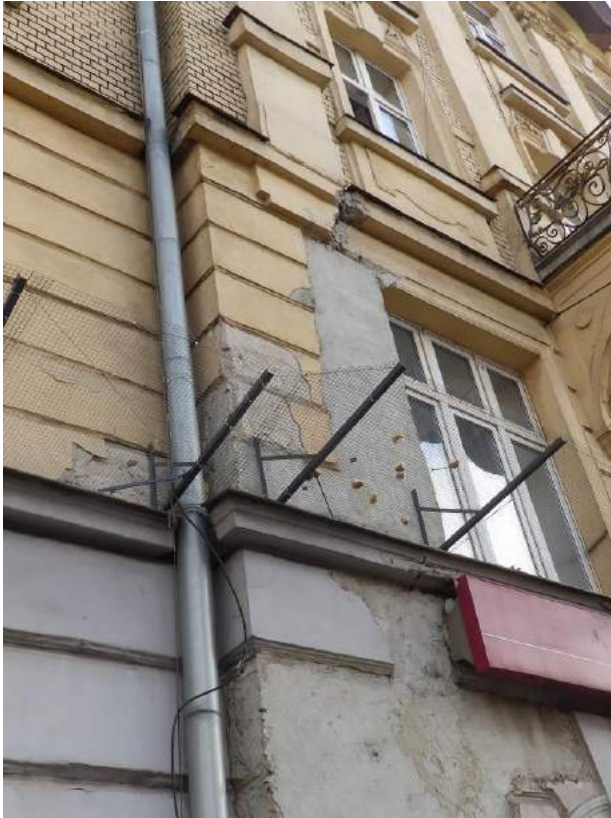
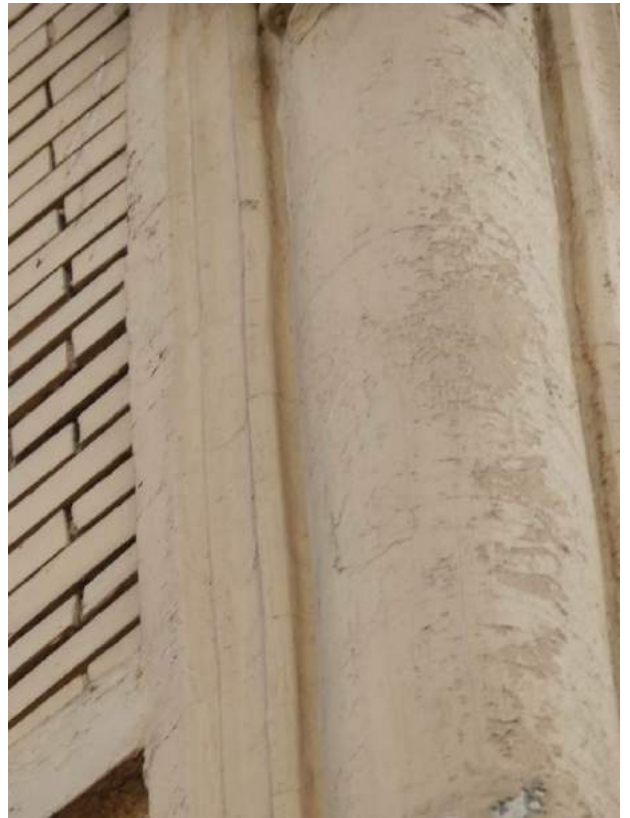
*zluszczenia farb przemalowań na dekoracjach tynkowych, ogólne zabrudzenie powierzchni, wadliwe uzupełnienia; katastrofalny stan techniczny ledwo utrzymujących się partii - braki spękania; lokalnie widoczne znaczne braki tynków elewacji zamaskowane szarą cementową zaprawą*

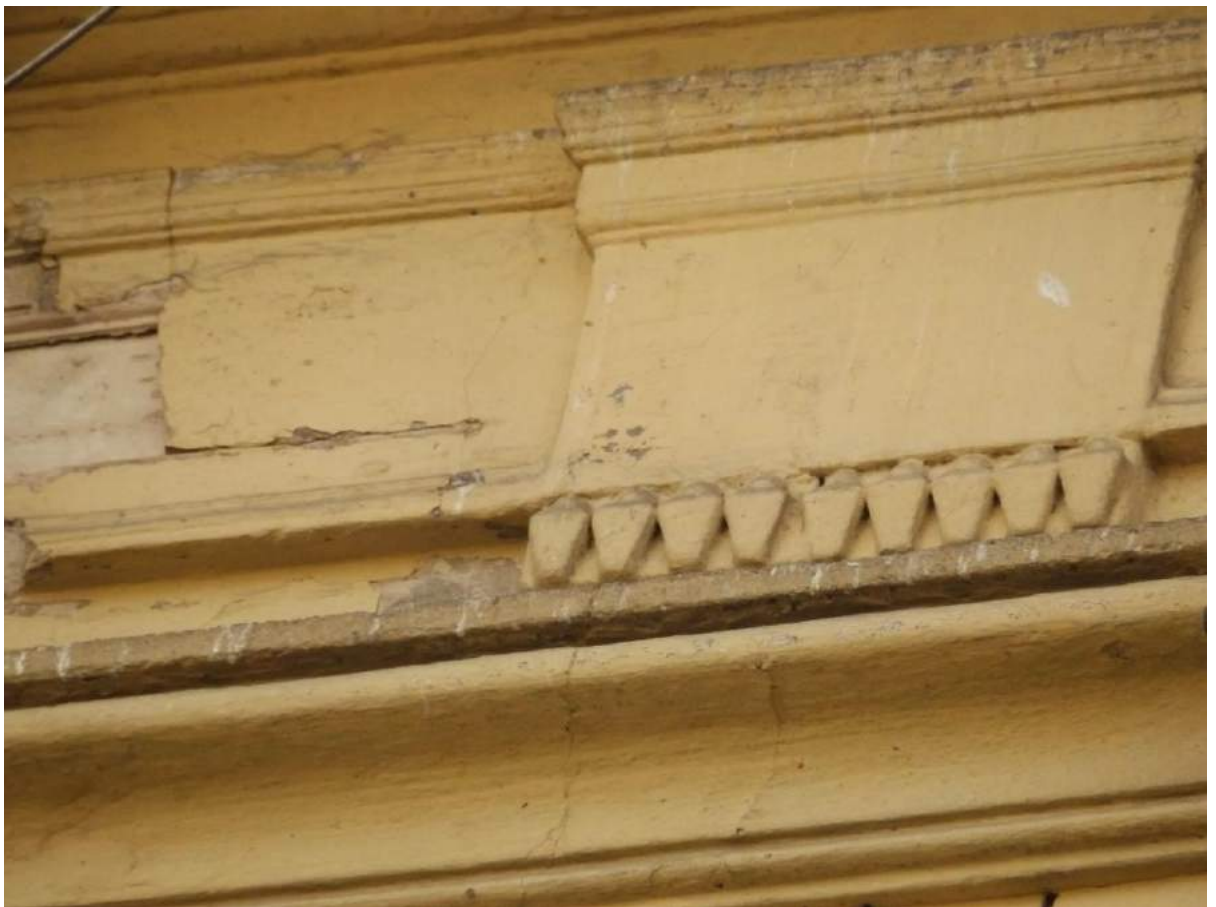
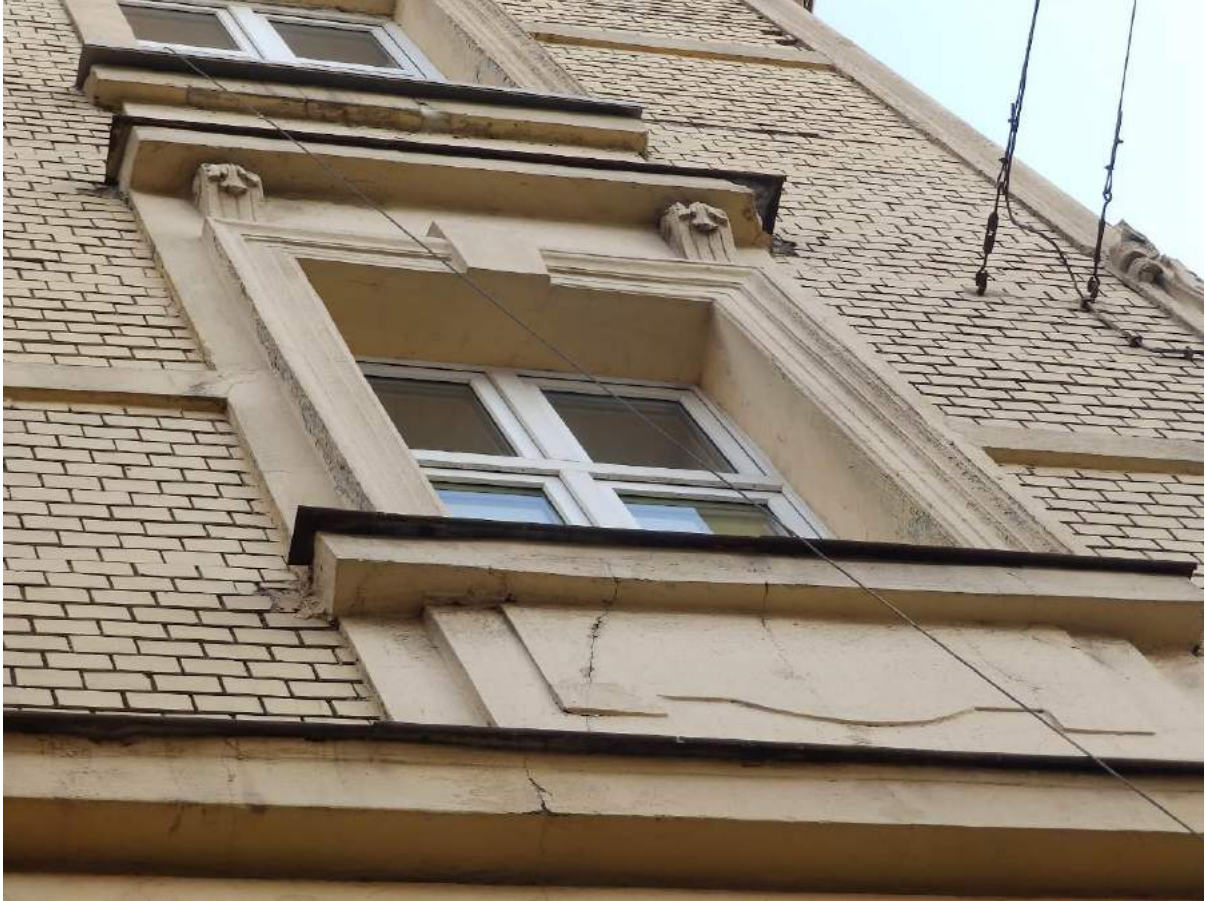
*uszkodzenia elementów dekoracji zwieńczenia zabezpieczone siatkami jedynie przemalowane farbą; profilowane obróbki wokół okrągłych okienek zwieńczenie fasady; **liczne zawiesia tramwajowe** uszkadzające mury budynku i elewacje (przenoszą drgania) - lokalnie widoczne znaczne braki tynków elewacji zamaskowane szarą cementową zaprawą*

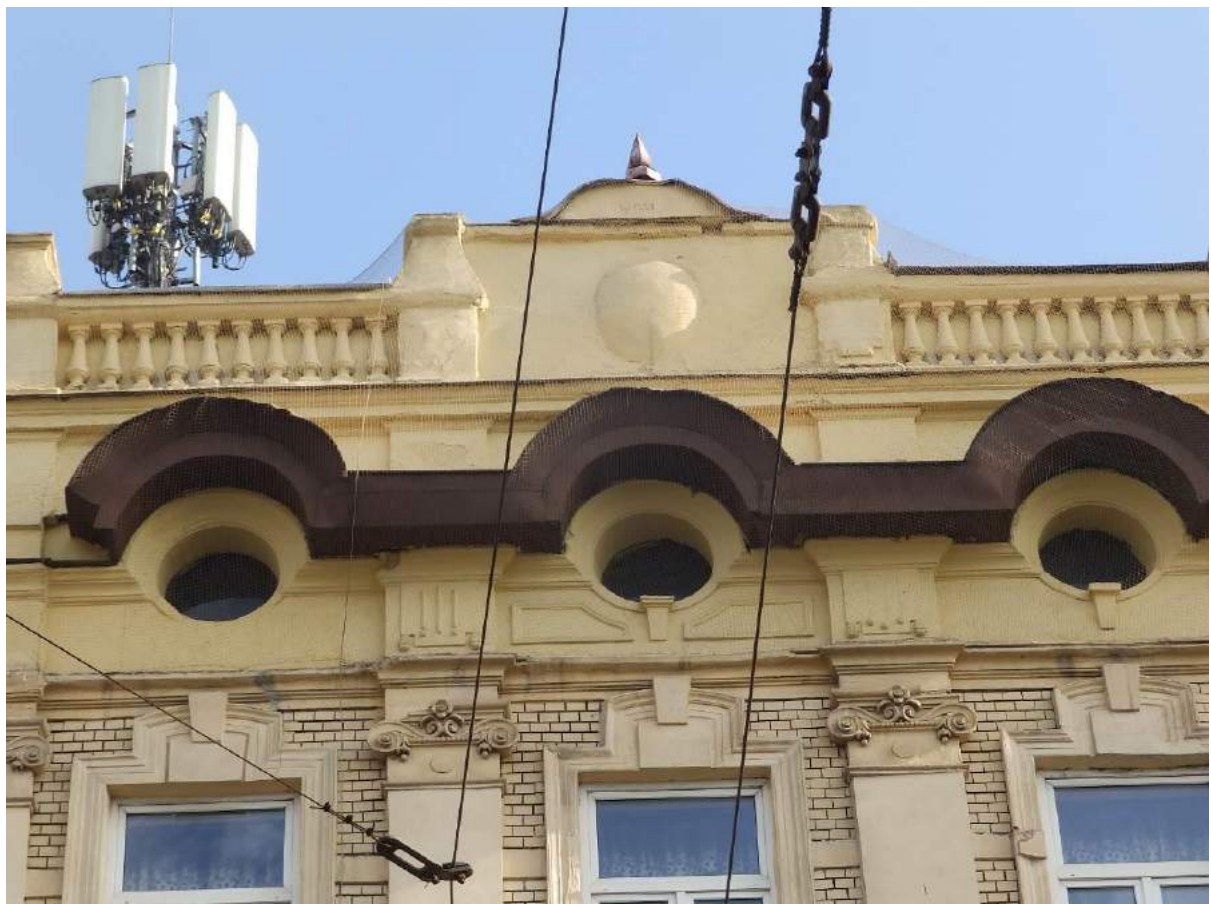
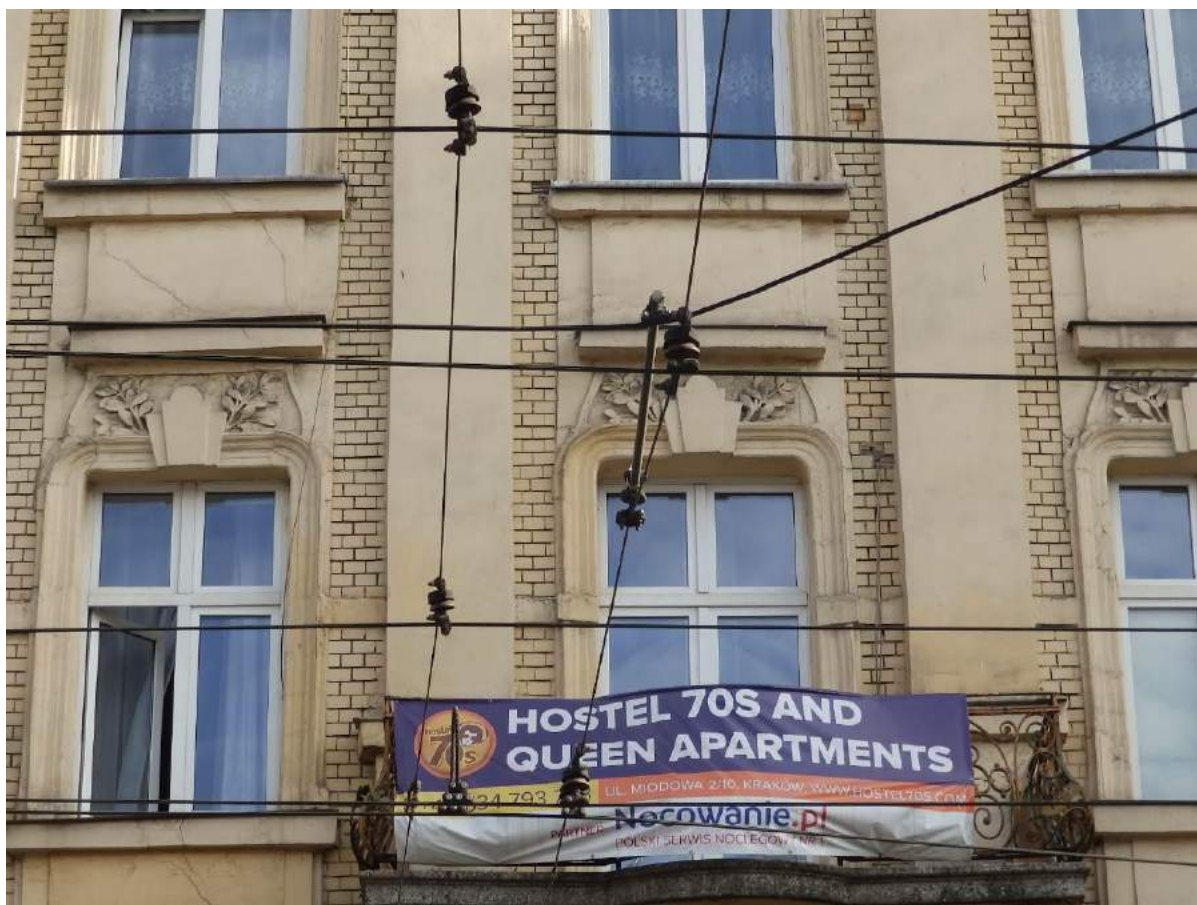
*katastrofalny stan techniczny – braki, spękania, złuszczenia farb przemalowań na dekoracjach tynkowych, ogólne zabrudzenie powierzchni, wadliwe uzupełnienia; mocno uszkodzone tynki pod płytą balkonu **liczne zawiesia tramwajowe uszkadzające mury budynku i elewacje (przenoszą drgania)** - lokalnie widoczne znaczne braki tynków elewacji zamaskowane szarą cementową zaprawą;*
