**Regulamin konkursu ofert dotyczący zadania:  
pn. „Remont konserwatorski elewacji frontowych przy zbiegu ulic: Krakowskiej  
2/Dietla 43/ Miodowa 2 ”**

### **Prace konserwatorskie elewacji narożnej kamienicy u zbiegu ulic Krakowskiej 2 /Dietla 43/Miodowej 2 w Krakowie**

# PROGRAM PRAC KONSERWATORSKICH

## ELEWACJI KAMIENICY PRZY UL. KRAKOWSKIEJ 2 NAROŻNA Z ULICAMI DIETLA 43 I MIODOWĄ 2 W KRAKOWIE

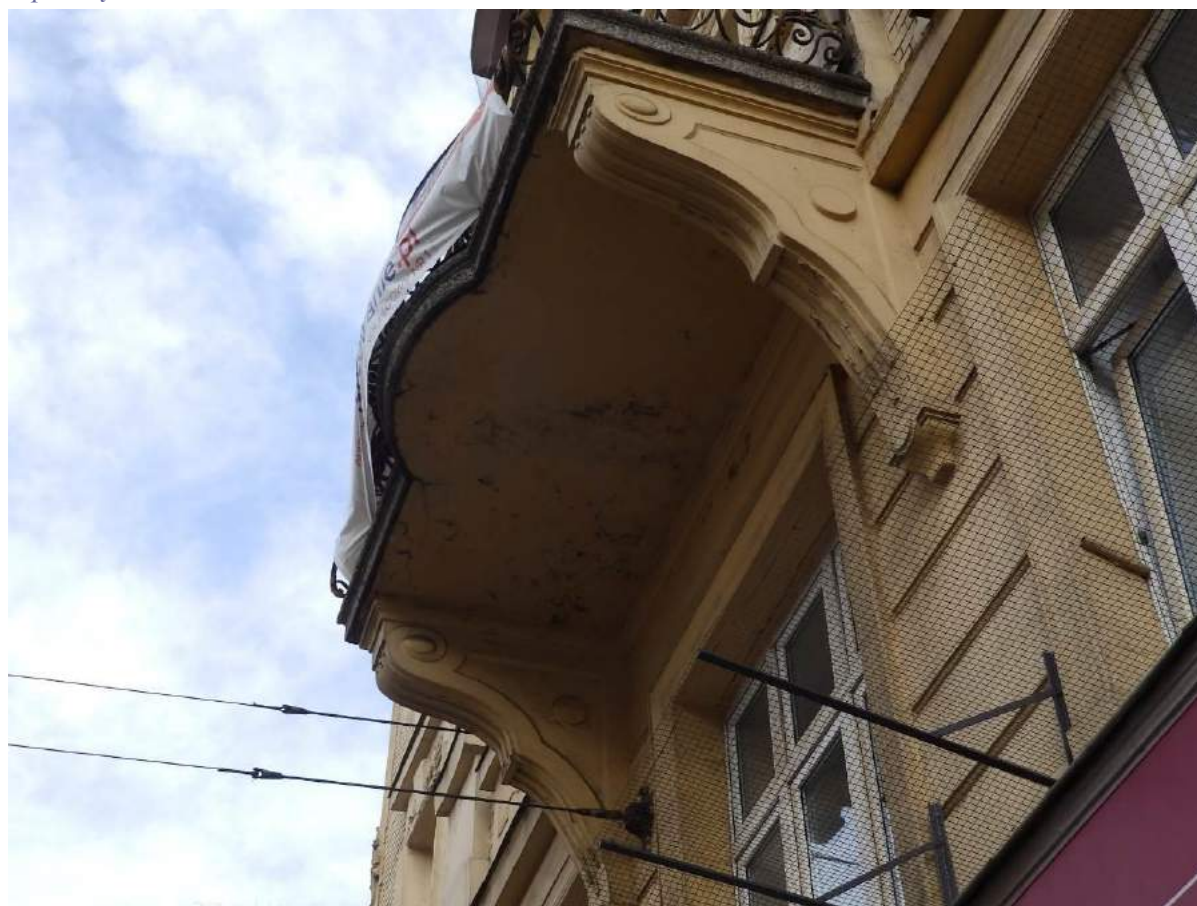
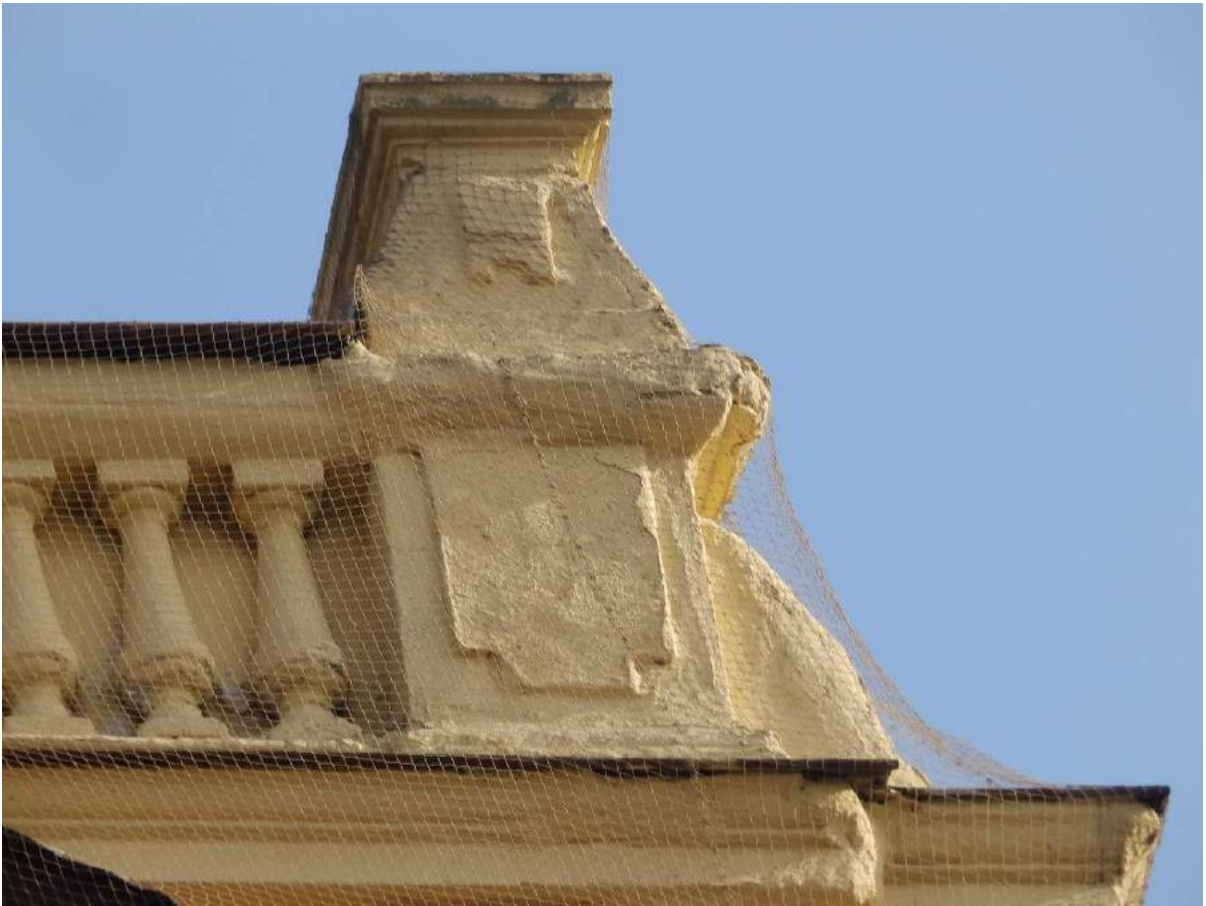
*braki dekoracji w najwyższych partiach piętra, uszkodzenia blacharki, braki i spękania, złuszczenia farb przemalowań na dekoracjach tynkowych, ogólne zabrudzenie powierzchni, wadliwe uzupełnienia; luźno zwisające kable objijające się o dekoracje*

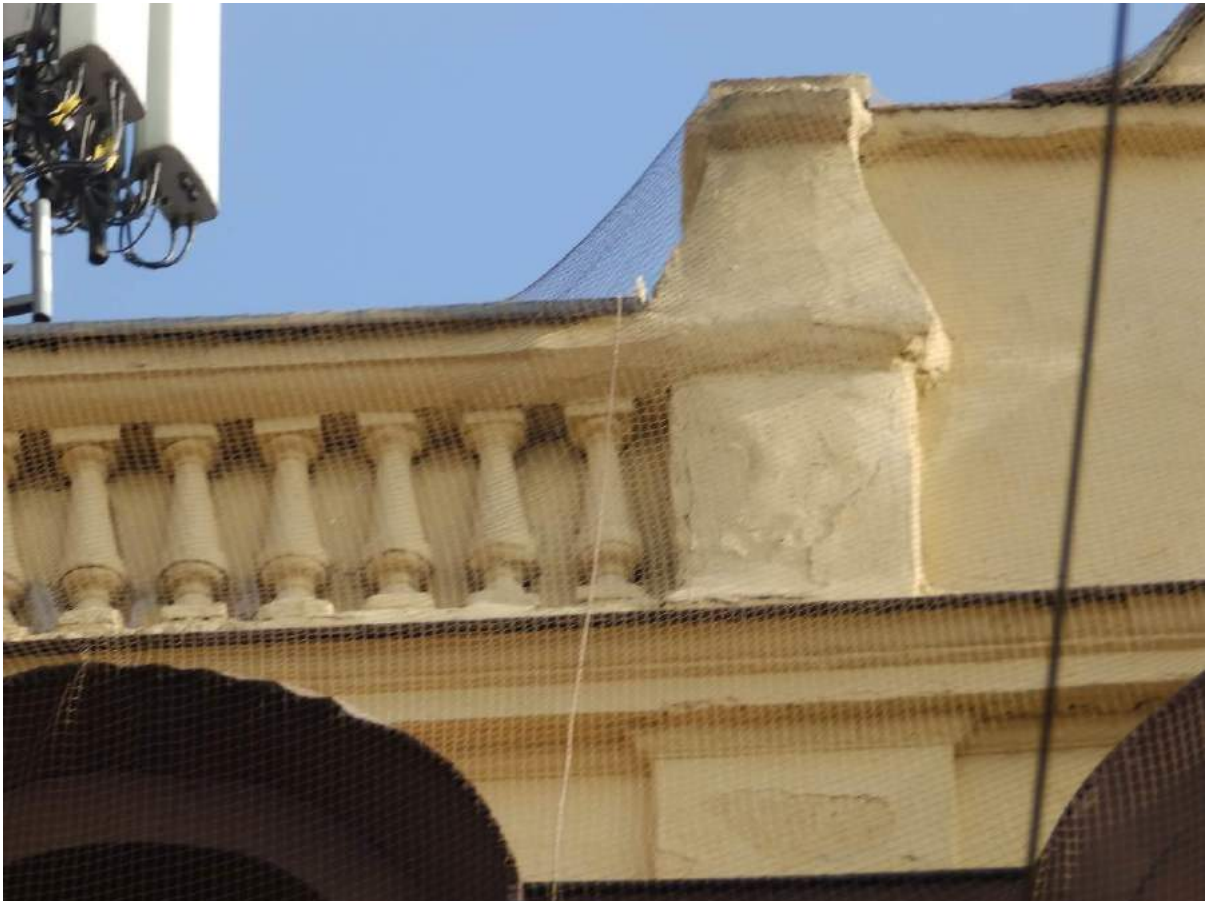
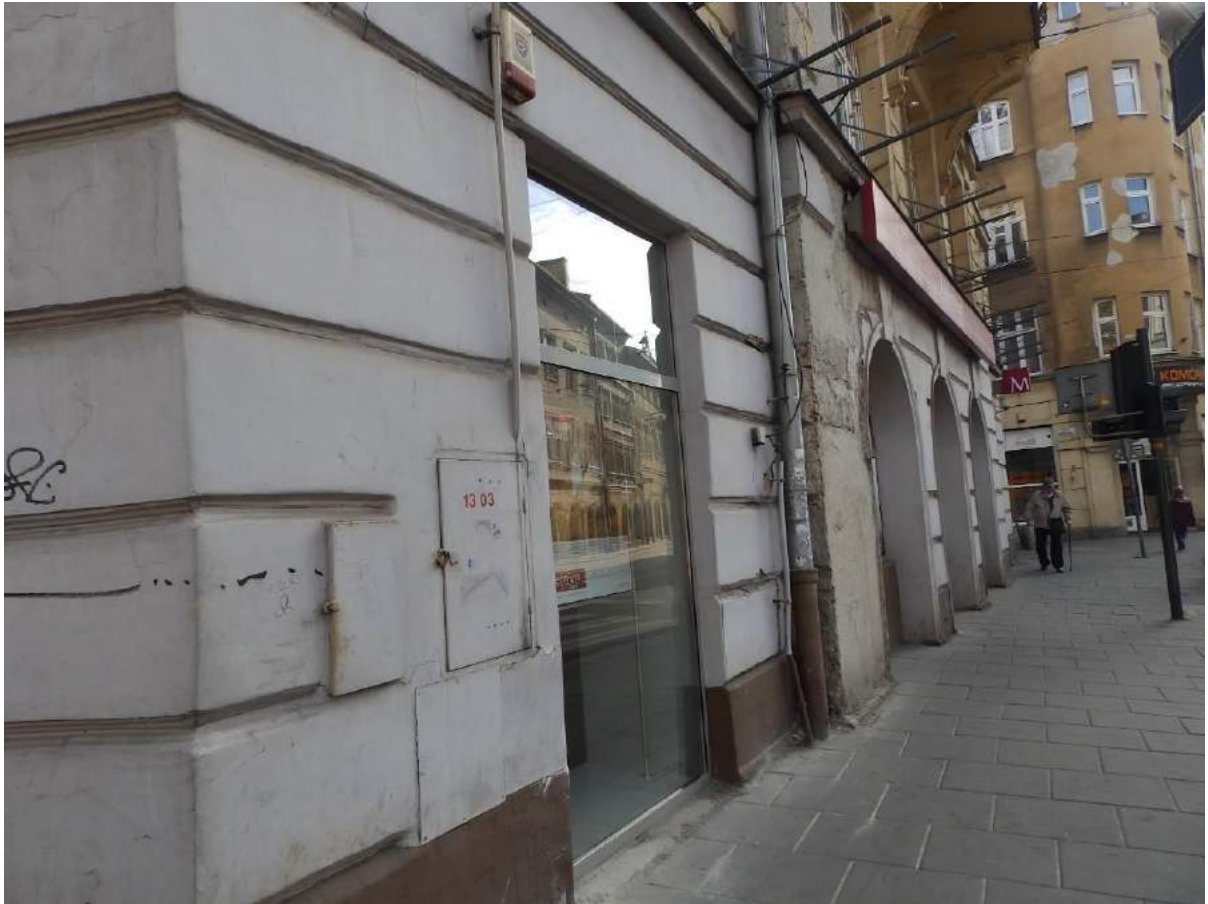
*przemalowania tynków w partii parteru; zniszczenia i ubytki, lokalnie zamaskowane szarą zaprawą naprawczą; zróżnicowane witryny oraz liczne reklamy zaburzające estetykę elewacji*

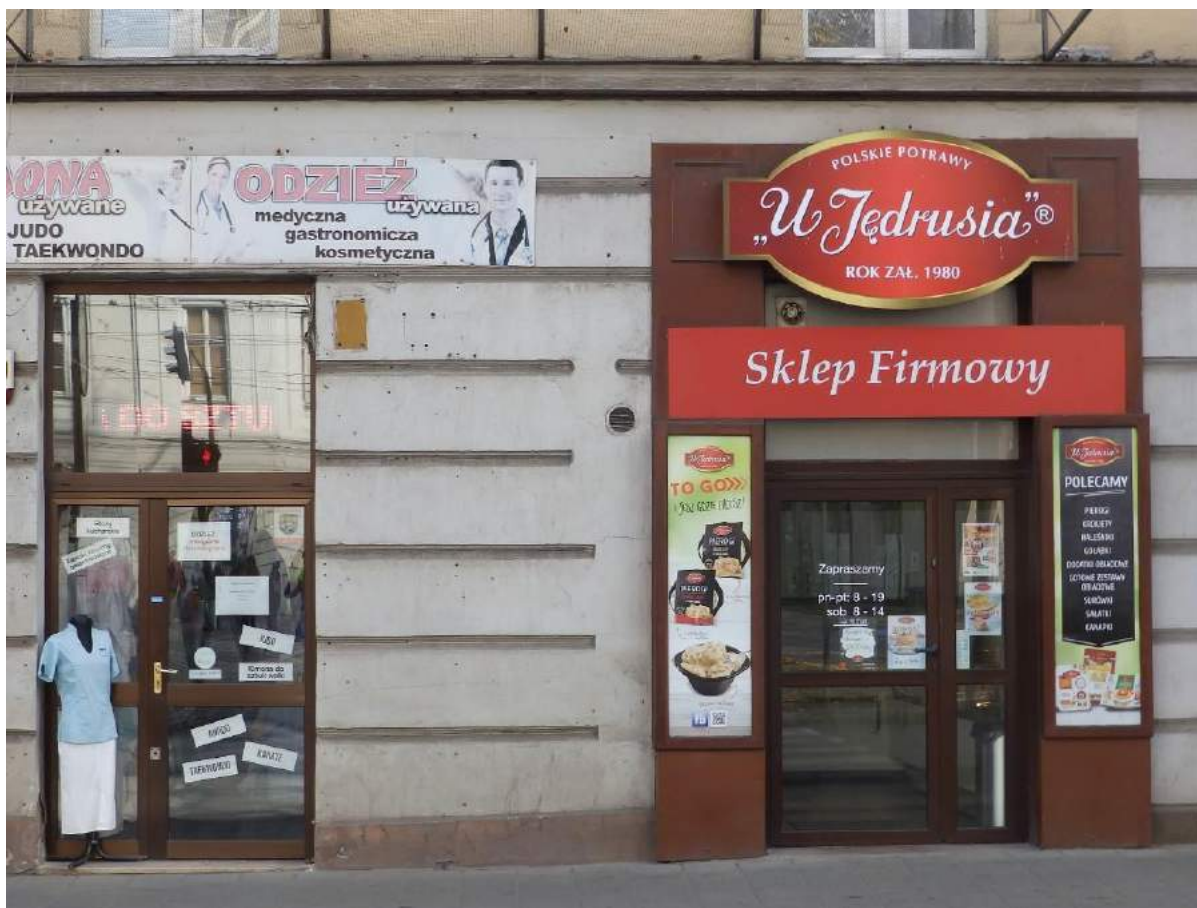
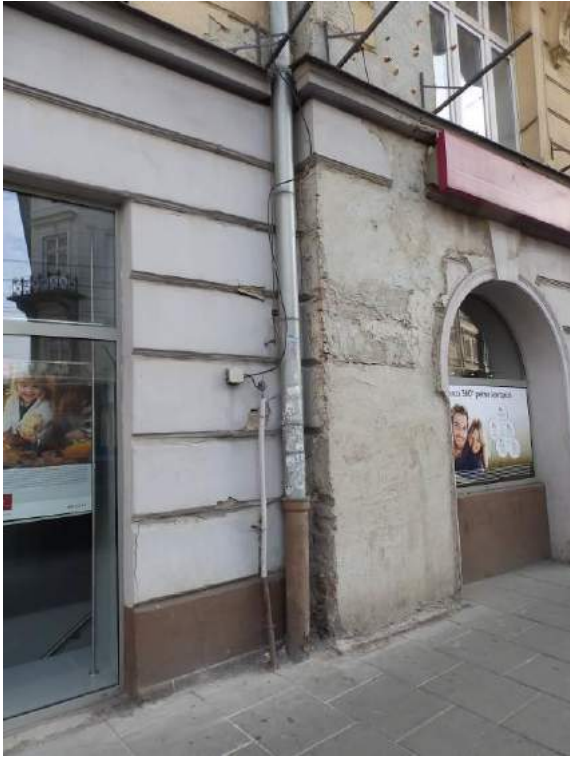
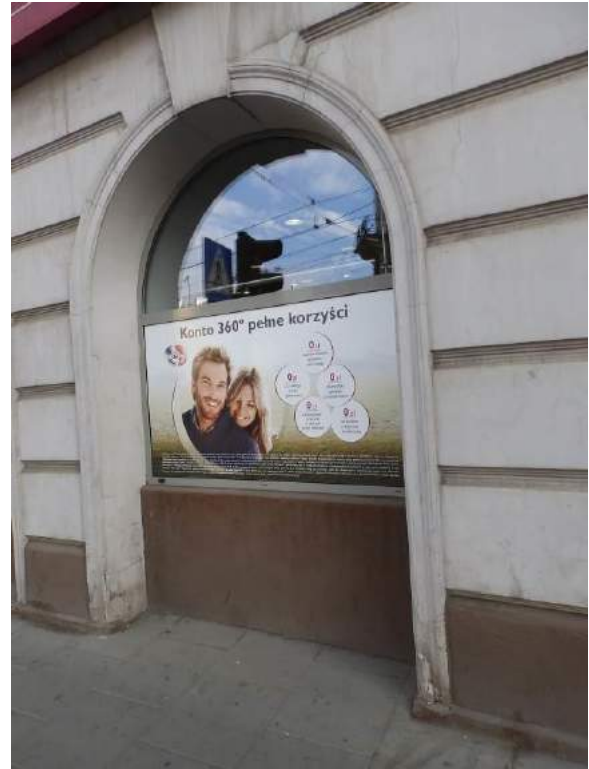
*przemalowania tynków w partii parteru; zniszczenia i ubytki lokalnie zamaskowane szarą zaprawą naprawczą; zróżnicowane witryny oraz liczne reklamy zaburzające estetykę elewacji*

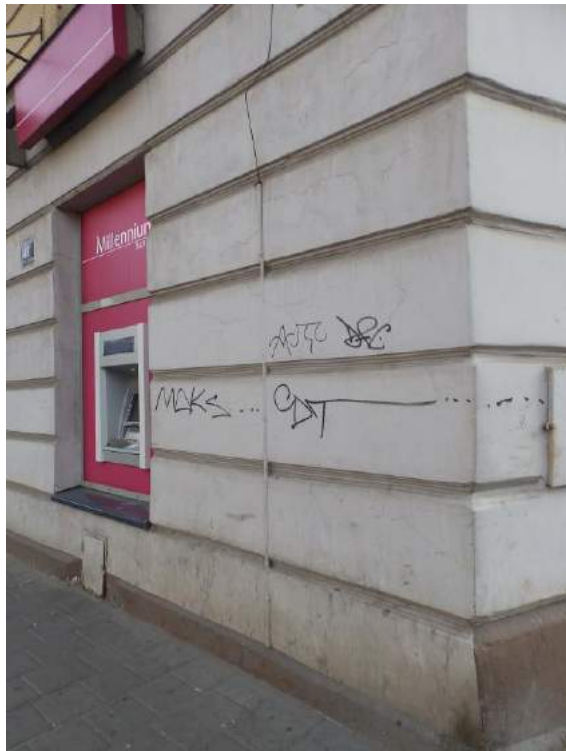
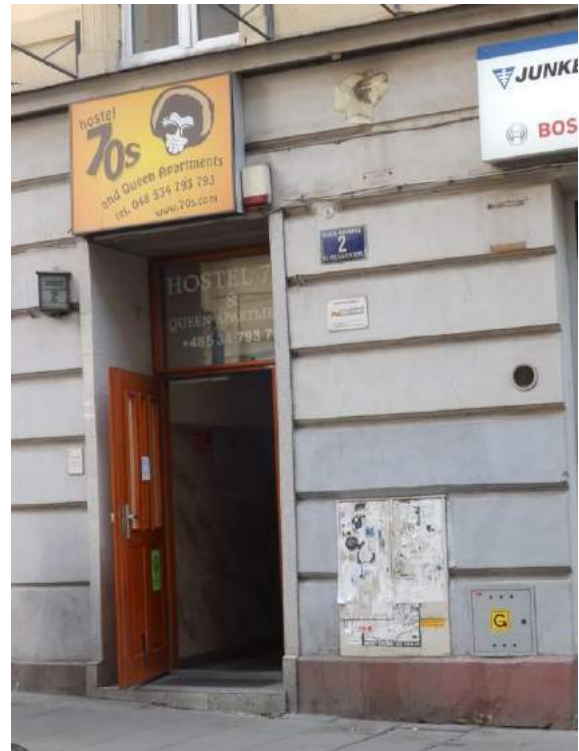
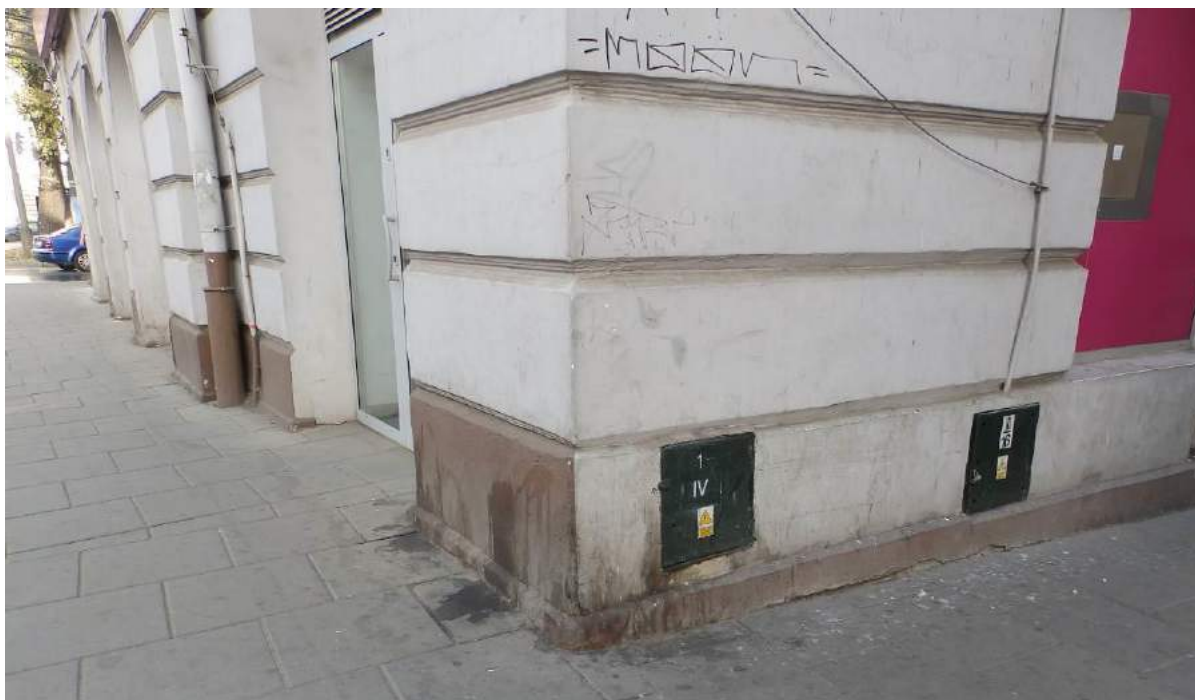
*przemalowania tynków w partii parteru także na cokole; spękania i ubytki; graffiti*
