| Lp. | Podstawa | Opis i wyliczenia | j.m. | Poszcz | Razem |
|---|---|---|---|---|---|
| <b>Remont konserwatorski elewacji budynku przy ul. Ignacego Krasickiego 3 w Krakowie</b> | | | | | |

# Program prac konserwatorskich

Elewacja frontowa kamienicy przy ulicy  
Krasickiego 3 w Krakowie.

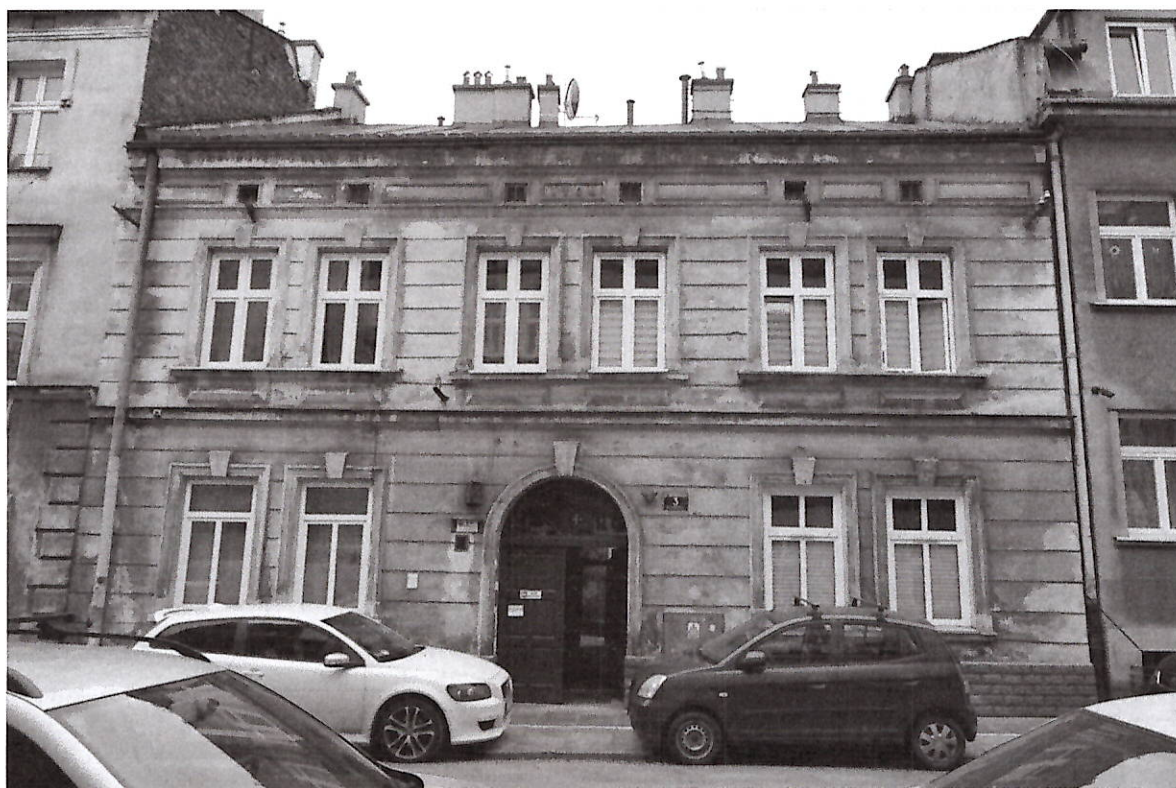
Kraków ul.Krasickiego 3 .Elewacja frontowa -widok ogólny. Stan przed konserwacją.

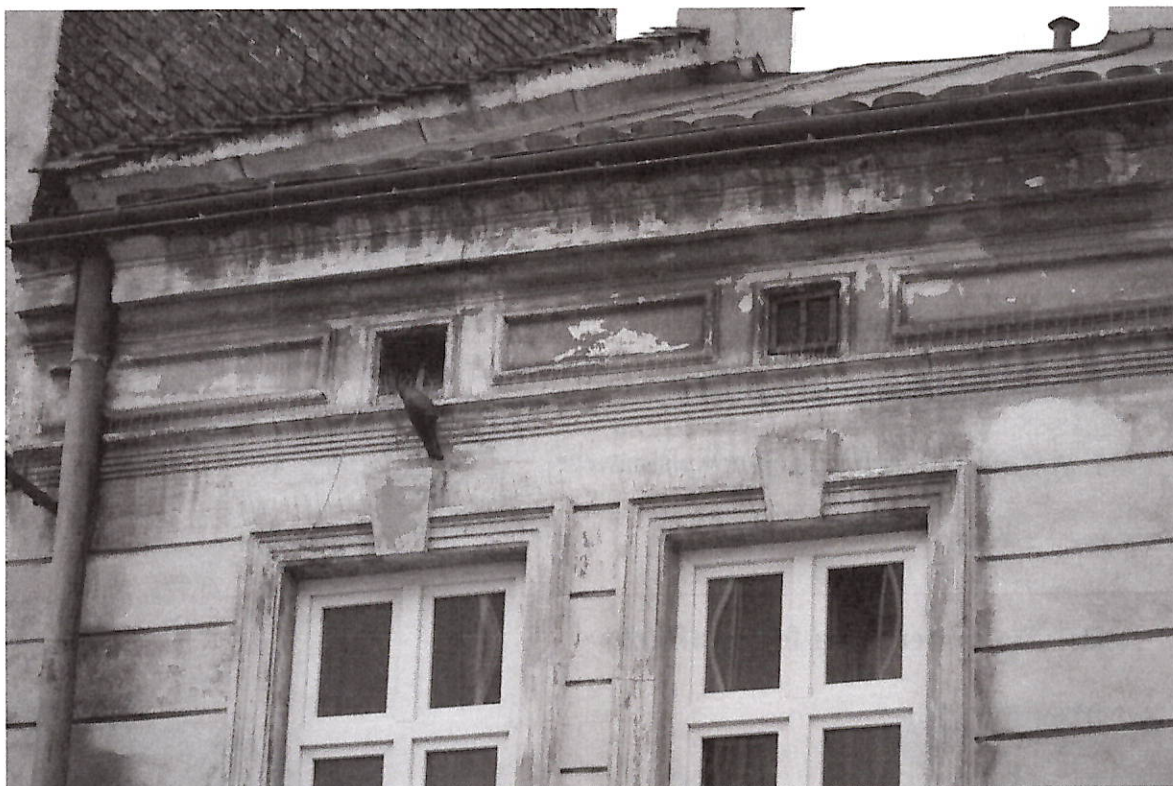
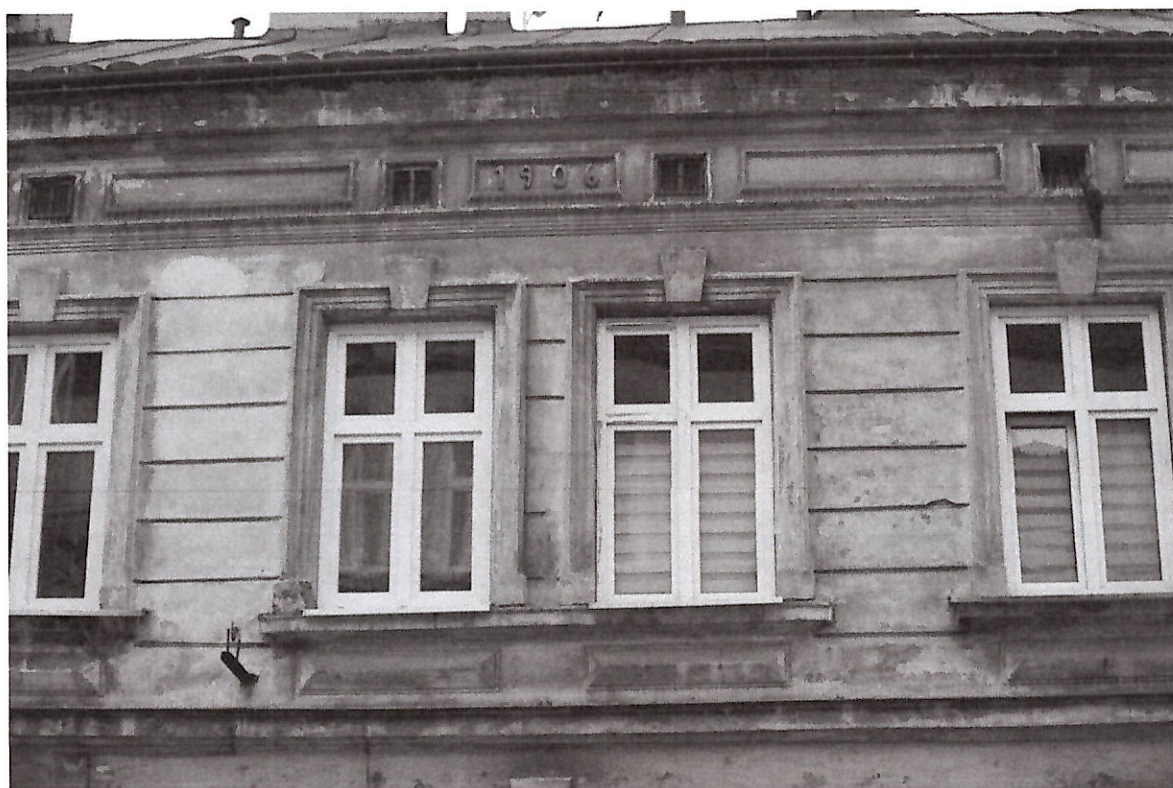
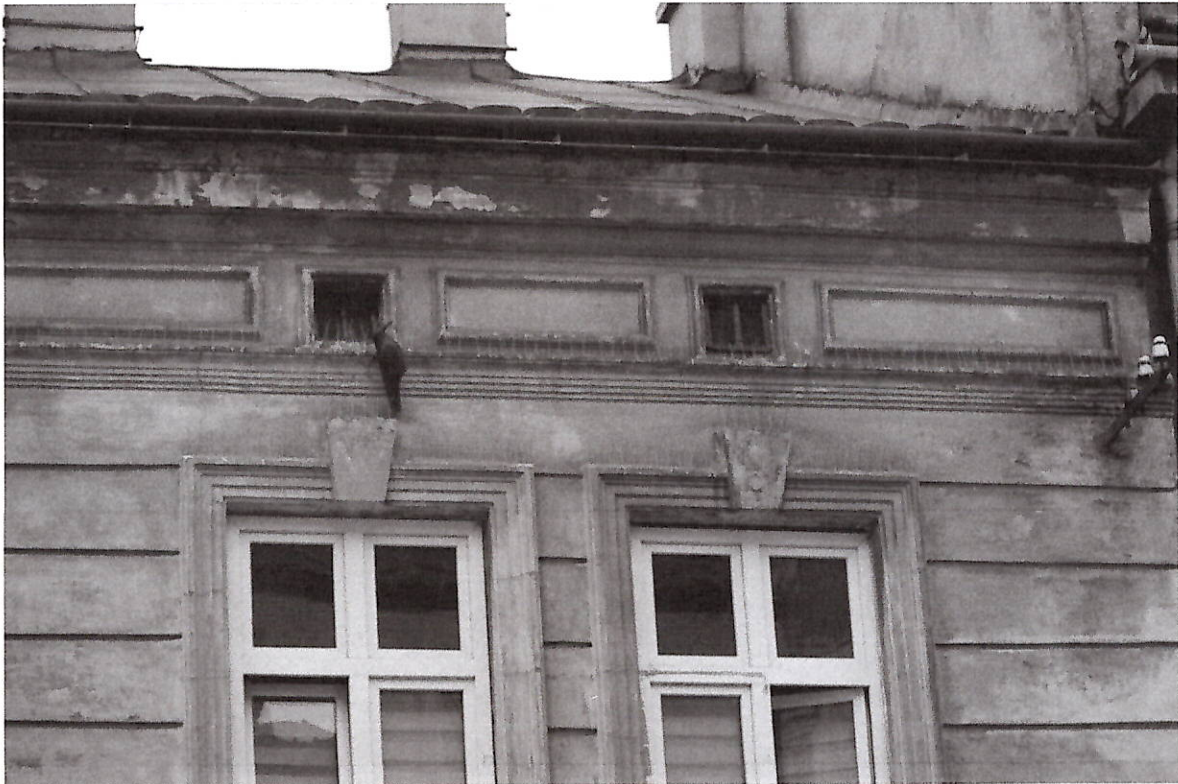
Uszkodzenia mechaniczne zlokalizowane są głównie na gzymsach parapetowych , gzymsach okiennych oraz na całej szerokości gzymsu wieńczącego .

Kraków ul.Krasickiego 3 .Elewacja frontowa -detal. Stan przed konserwacją. Widoczne zabrudzenia oraz ubytki profilowania gzymsu wieńczącego

Ubytki gzymsów pod okiennych oraz wieńczącego zrekonstruować naśladowczo do oryginału. Ubytki formy profili ciągnionych miejscowo uzupełnić oraz zrekonstruować brakujące fragmenty gzymsu stosując pierwotną technologię .

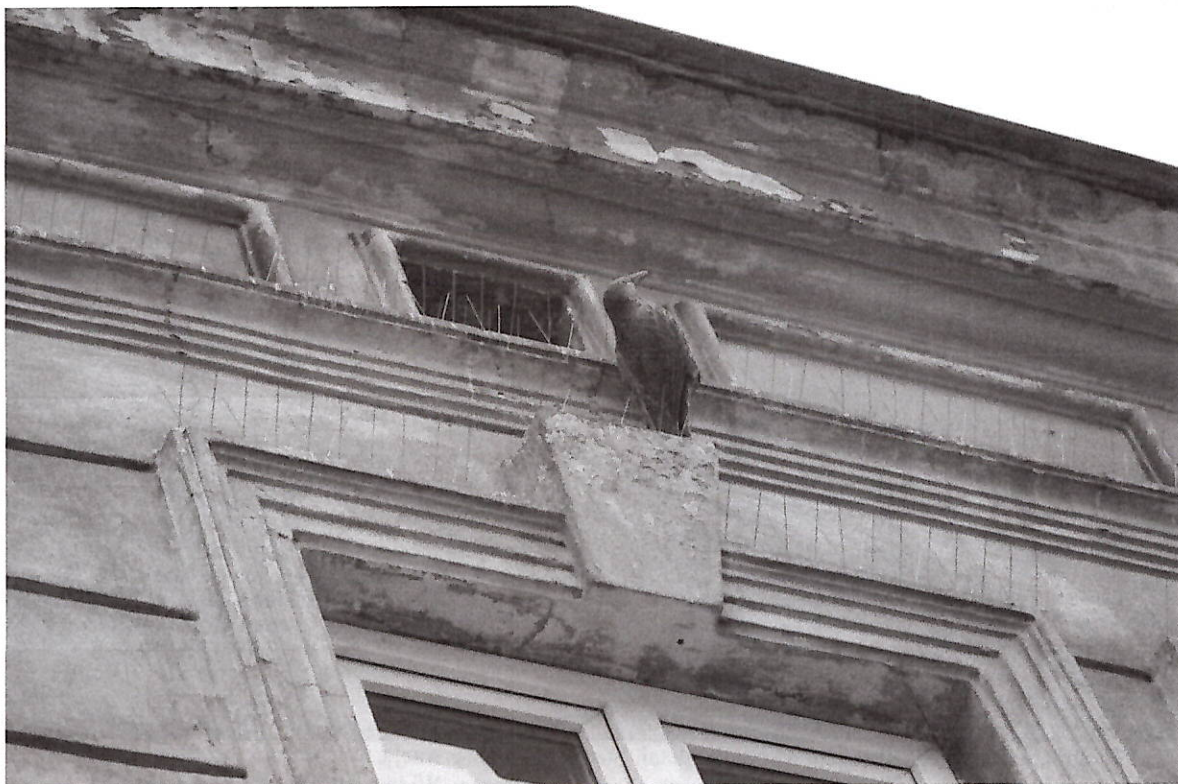
Najbardziej widoczne spękania występują na opaskach okiennych i opasce wokół otworu wejściowego. Część spękań jest pierwotna i powstały w trakcie wiązania zaprawy – mają charakter skurczowy . Część spękań natomiast powstała w późniejszym czasie , są wynikiem warunków atmosferycznych , drobne szczeliny ulegają rozszerzeniu w wyniku działania wody i zmian temperatury .

Kraków ul.Krasickiego 3 .Elewacja frontowa -detal. Stan przed konserwacją. Widoczne zabrudzenia ,ubytki profilowania gzymsu wieńczącego oraz spękania profilowań wokół okien.

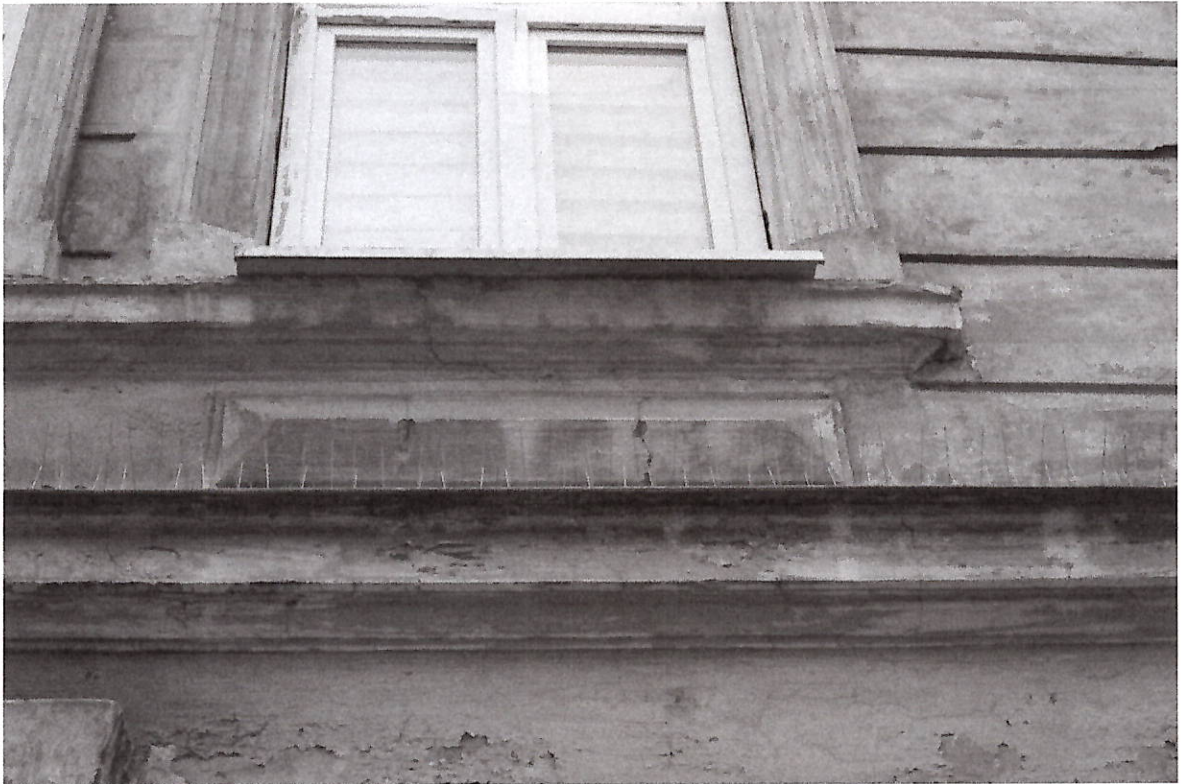
Powierzchnia oryginalnych tynków pociągnięta została warstwą (lub warstwami )farb, która miejscowo uległa spłukaniu i złuszczeniu. Poza widocznymi wypłukaniem i złuszczeniami powierzchnia całości elewacji jest dość znacznie zabrudzona .W tym przypadku nasilenie następuje w dolnej części elewacji oraz w poziomych elementach szczególnie narażonych na gromadzenie się pyłów i zanieczyszczeń miejskich.

Kraków ul.Krasickiego 3 .Elewacja frontowa -detal. Stan przed konserwacją. Widoczne zabrudzenia ,ubytki profilowania gzymsu podokiennego oraz złuszczenia farby

Powierzchnia oryginalnych tynków pociągnięta została warstwą/ warstwami farb. Farby te są mocno zabrudzone i łuszczące się dlatego należy je usunąć , wstępnie proponuje się zastosować metodę mechaniczną /ręczną przy użyciu cyklin i szpachelek. W przypadku trudności z usuwaniem nawarstwień dopuszcza się zastosowanie metody strumieniowo-ściernej ale tylko na powierzchniach płaskich i pod nadzorem konserwatora prowadzącego prace. Stosując tego typu metodę bardzo łatwo uszkodzić warstwę tynkowaną dlatego profilowania i detal należy odczyścić ręcznie dobierając właściwe narzędzia ( nóż szewski , cykliny itp.)

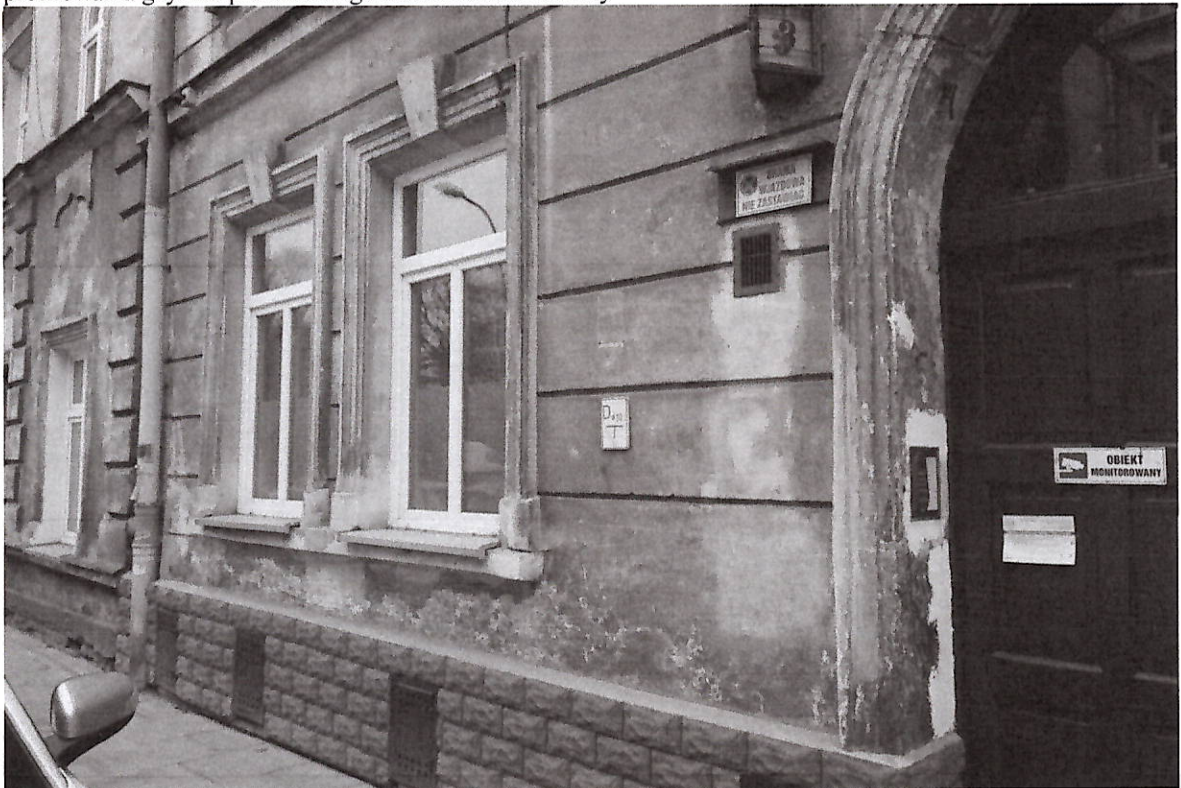
Cokół elewacji prawdopodobnie z powodu dużej destrukcji i zawilgocenia obłożony został betonowymi płytkami imitującymi kamień. Powierzchnia okładziny jest

Kraków ul.Krasickiego 3 .Elewacja frontowa -detal. Stan przed konserwacją. Widoczne zabrudzenia , cementowa okładzina cokołu oraz niedopasowane obróbki parapetów. Widoczne trójpółowe okna .

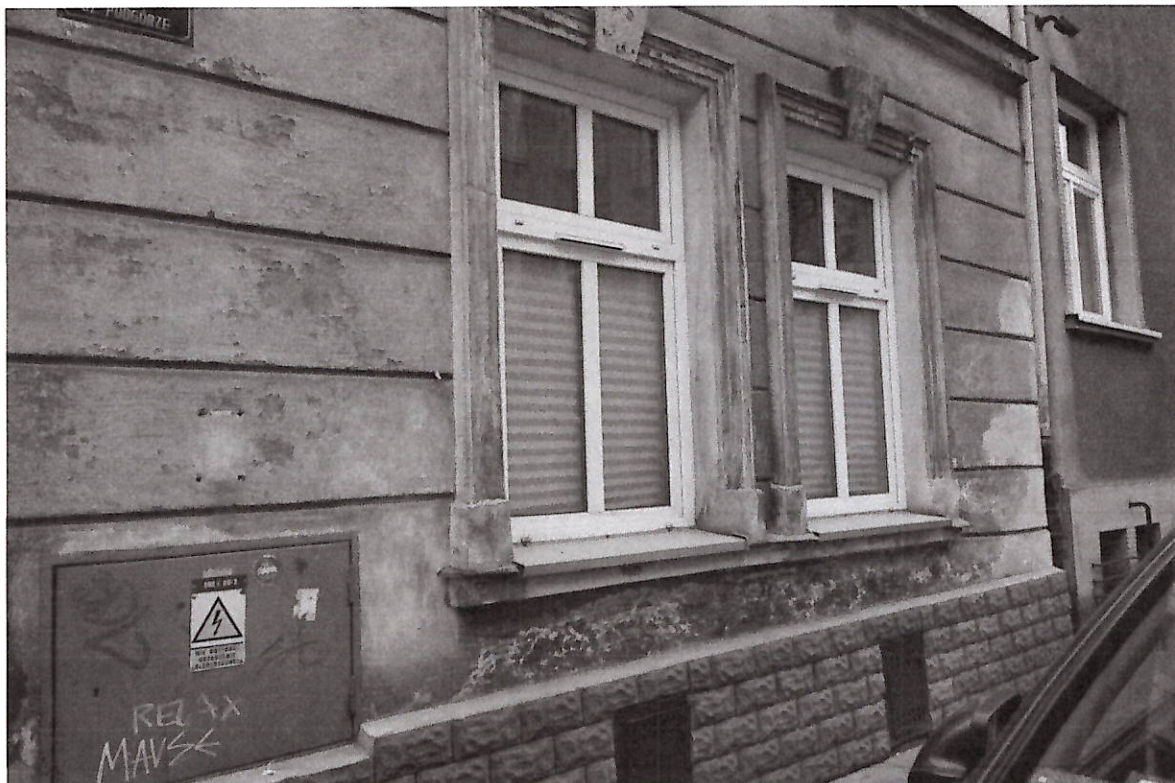
Kraków ul.Krasickiego 3 .Elewacja frontowa -detal. Stan przed konserwacją. Widoczne zabrudzenia , złuszczenia farby , cementowa okładzina cokołu oraz niedopasowane obróbki parapetów.

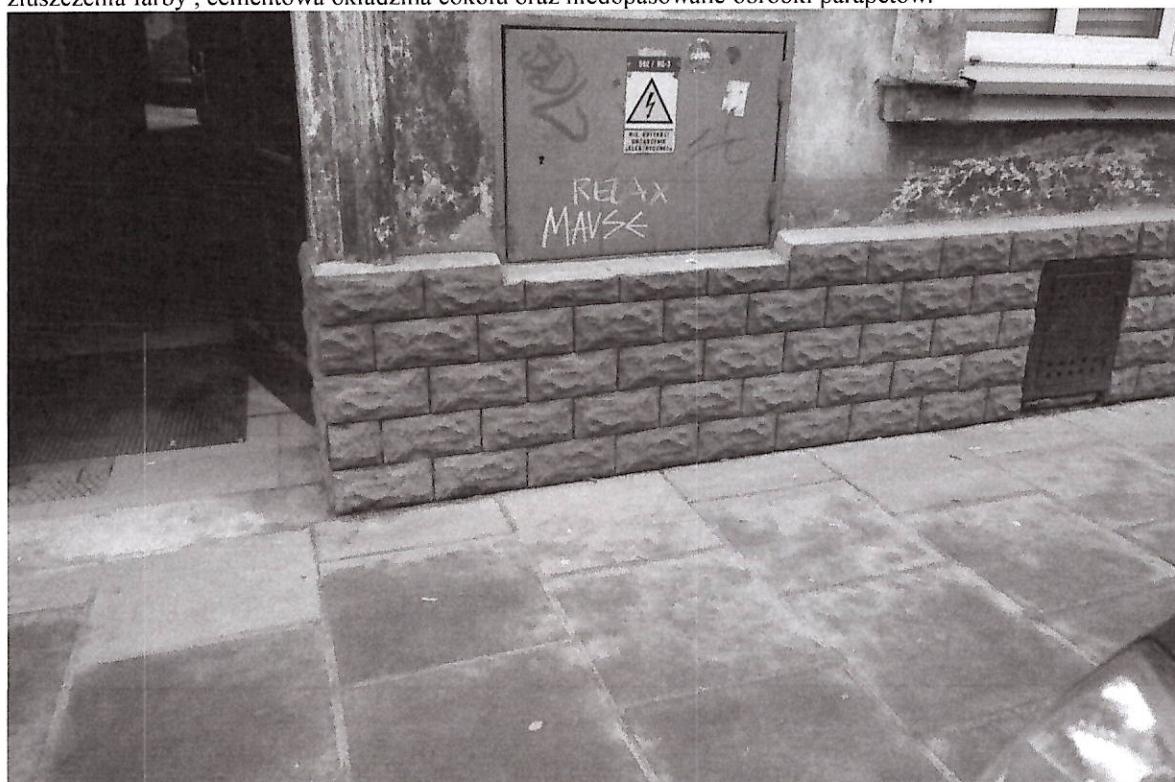
Kraków ul.Krasickiego 3 .Elewacja frontowa -detal. Stan przed konserwacją. Widoczna cementowa okładzina cokołu i zabrudzenia tynku powyżej cokołu

Strefa cokołowa budynku to szczególne miejsce narażone na ekstremalne obciążenia. Jest to obszar w którym spotykają się elewacja oraz strefa przyziemia . Tutaj spotykają się wody spływające z elewacji oraz wody rozbryzgowie. Dlatego można przypuszczać ,że tynki na cokole były zawilgocone i zasolone dlatego obłożono je cementową okładziną. W celu wyeliminowania zawilgocenia należy dokładnie zbadać przyczynę ,a działania naprawcze winny objąć nie tylko widoczną część elewacji ale również znajdującą się poniżej poziomu chodnika. . Wstępnie proponuje się wykonać izolację pionową z zastosowaniem systemu izolacji szlamami ( f.Remmers) : 1 gruntowanie 2 mostek szczepny 3 wyrównanie podłoża ( opcjonalnie) 4 hydroizolacja cokołu 5 wykończenie powierzchni( tynk solochłonny ). W razie konieczności , odsłonięte fragmenty ceglanego muru należy wzmocnić impregnatem na bazie estrów kwasu krzemowego.

- Ewentualnie zastosować okładzinę kamienną z piaskowca typu „Długopole”
- Zastosowanie okładziny kamiennej należy rozważyć po skuciu cementowej okładziny i dokładnym zbadaniu stanu zawilgocenia muru.

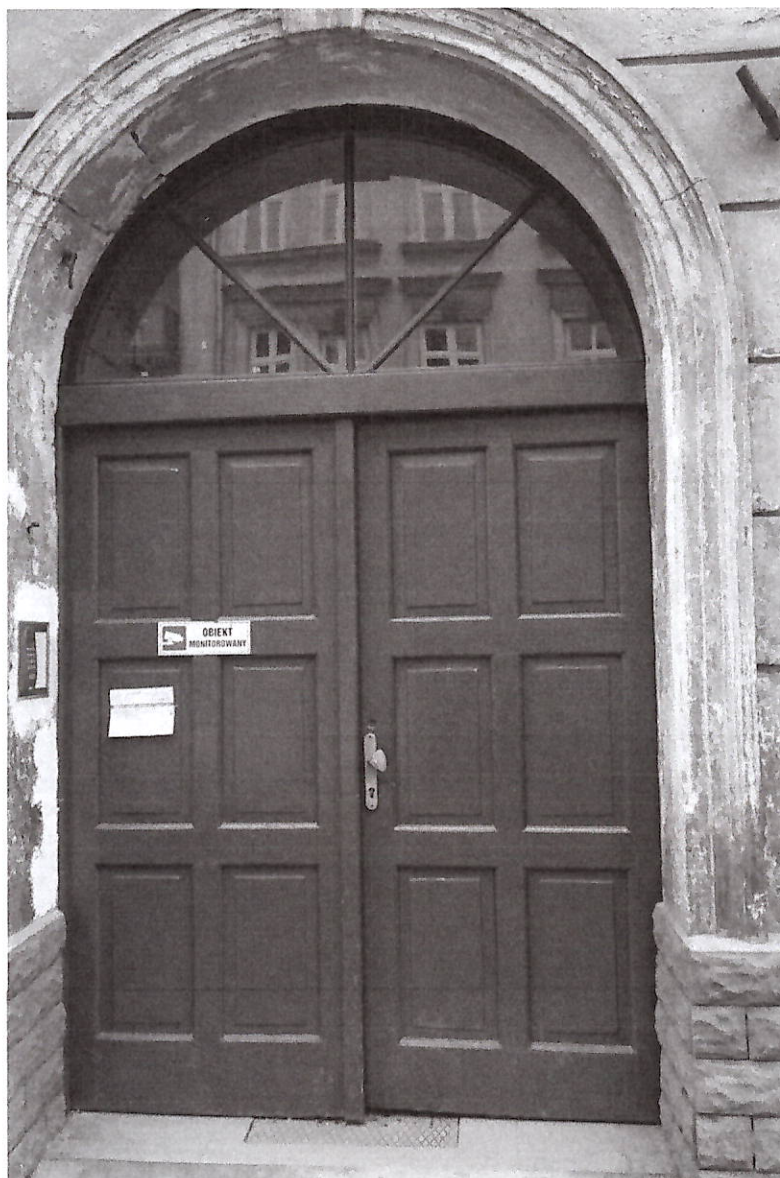
Stolarka drzwiowa w dobrym stanie nie wymaga podjęcia prac renowacyjnych.

Kraków ul.Krasickiego 3 .Elewacja frontowa –brama wejściowa . Stan przed konserwacją.
