REGULAMIN KONKURSU OFERT

1. Przedmiotem zamówienia jest realizacja zadania pn.:
Prace konserwatorskie przy kaplicy "Ogrojec" – zadanie etapowane
2. Obiekt, którego dotyczy zamówienie jest wpisany do rejestru zabytków pod nr A-190/M
3. W ramach zadania planuje się wykonać pełną konserwację przy:
 - tynkach sklepienia i mensy
 - kamieniu polichromowanym i złożonym
 - polichromiach ściennych
 - posadzce
 - kamieniu zewnętrznym
 - poszyciu kaplicy
 - elementach metalowych

OGROJEC PRZY KOSCIELE ŚWIETEJ BARBARY W KRAKOWIE

w oparciu o: „Program prac konserwatorskich i restauratorskich. Kaplica Ogrojcowa przy kościele św. Barbary w Krakowie” oprac. przez mgr. Sulisława Przemysława Cwiertnię (wrzesień 2019 r.);

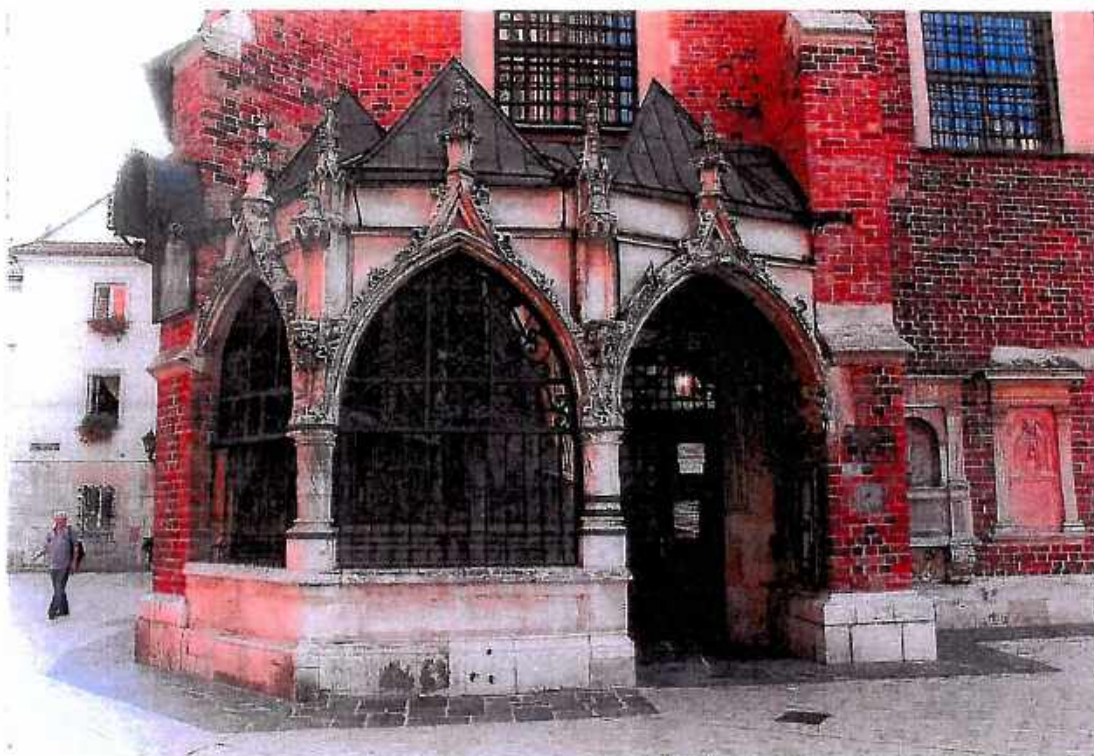
1. Kościół św. Barbary, Kaplica Ogrojcowa, widok ogólny od zachodu.
Stan przed konserwacją.
Fot. Sulisław Ćwiertnia ,wrzesień 2018r.

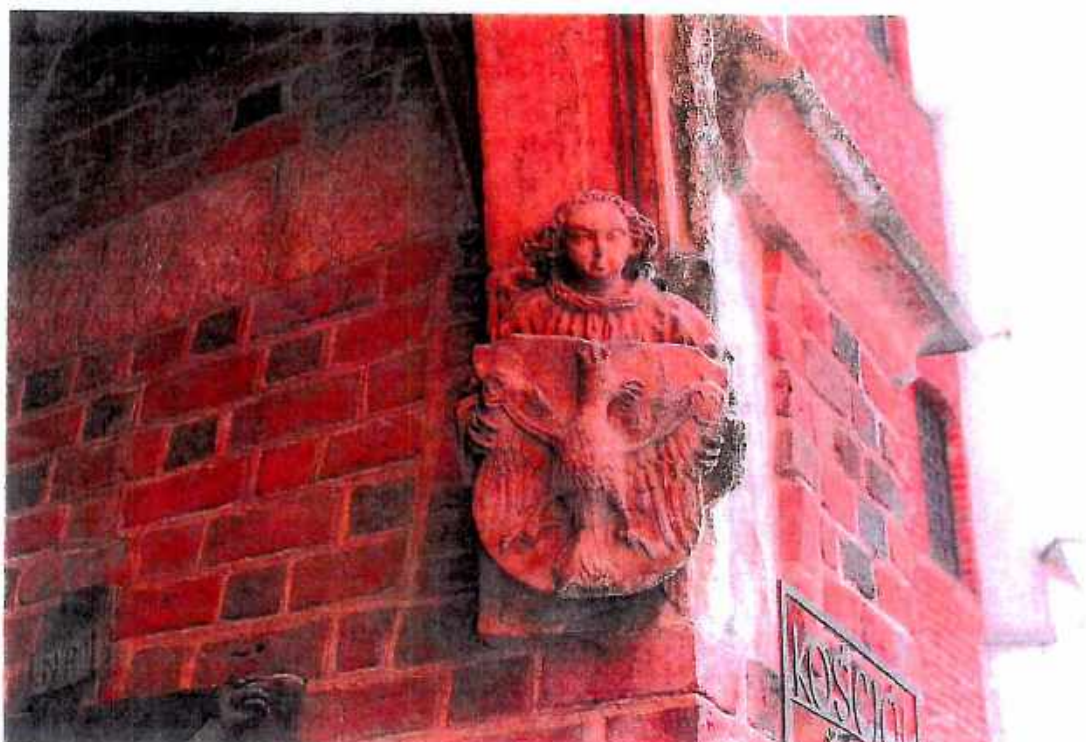
6. Kościół św. Barbary, Kaplica Ogrojцова, arkada wejściowa, fragment detalu-wspornik
dekorowany rzeźba anioła.
Stan przed konserwacją.
Fot. Sulisław Ćwiertnia ,wrzesień 2018r.

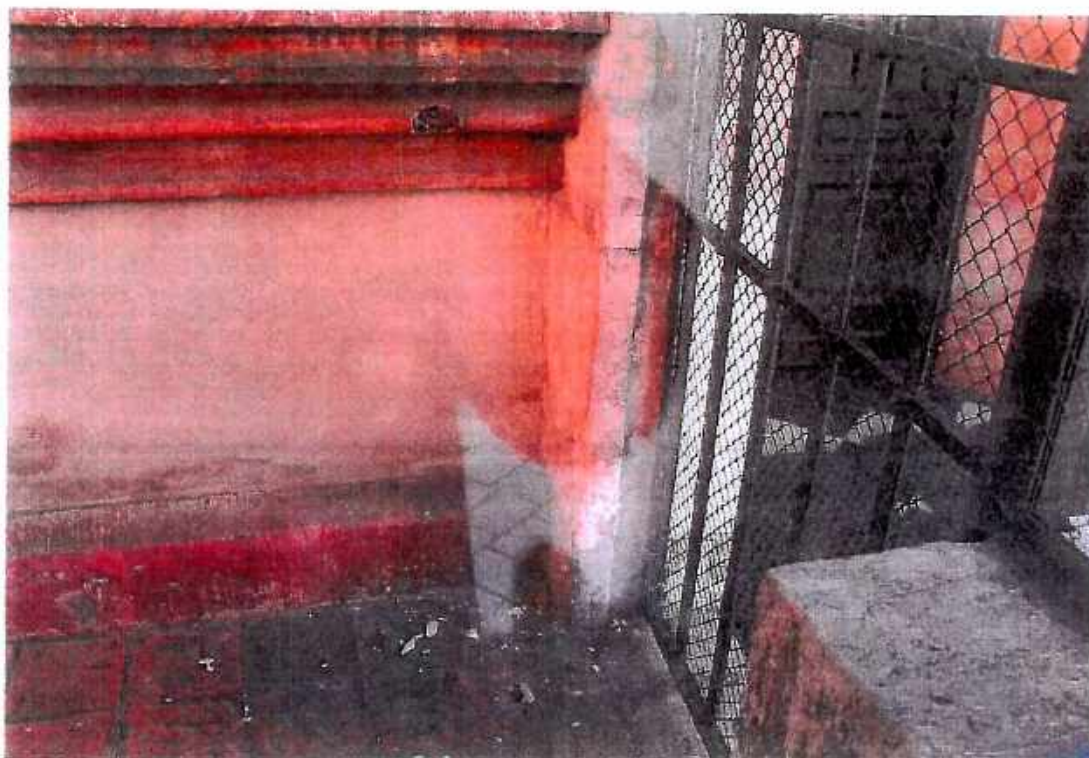
7. Kościół św. Barbary, Kaplica Ogrojцова, fragment mensy ołtarzowej.
Stan przed konserwacją.
Fot. Sulisław Ćwiertnia ,wrzesień 2018r.

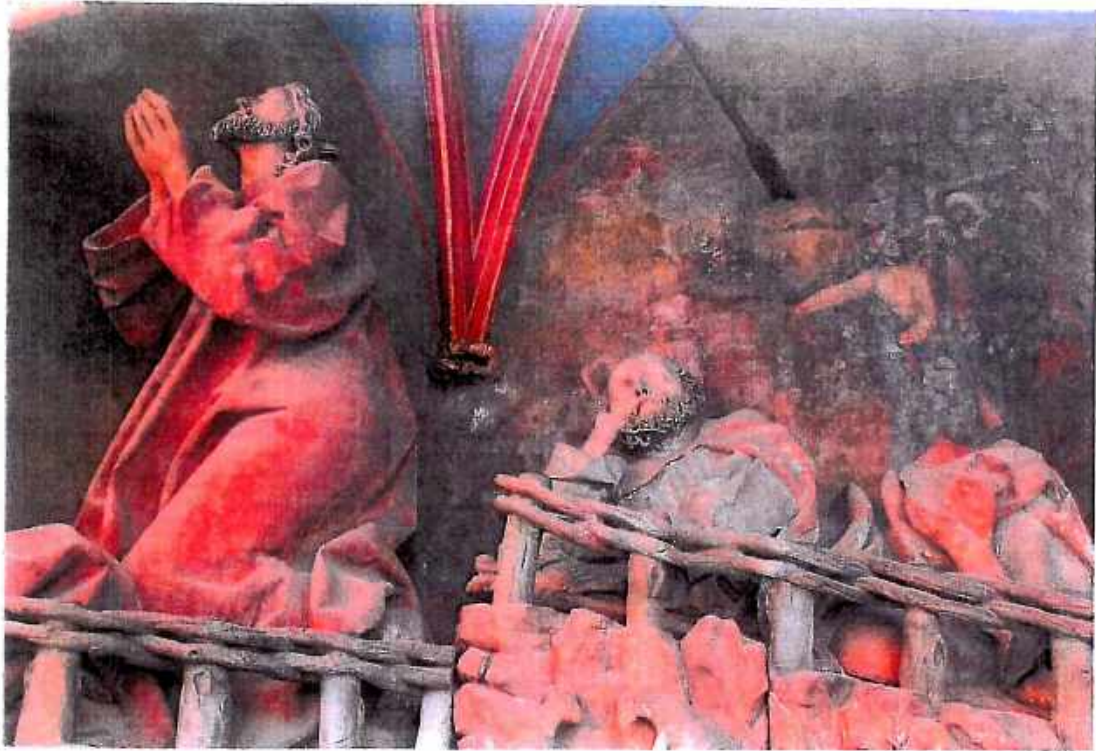
9. Kościół św. Barbary, Kaplica Ogrojcową, wnętrze, figura Chrystusa.
Stan przed konserwacją.
Fot. Sulisław Ćwiertnia ,wrzesień 2018r.

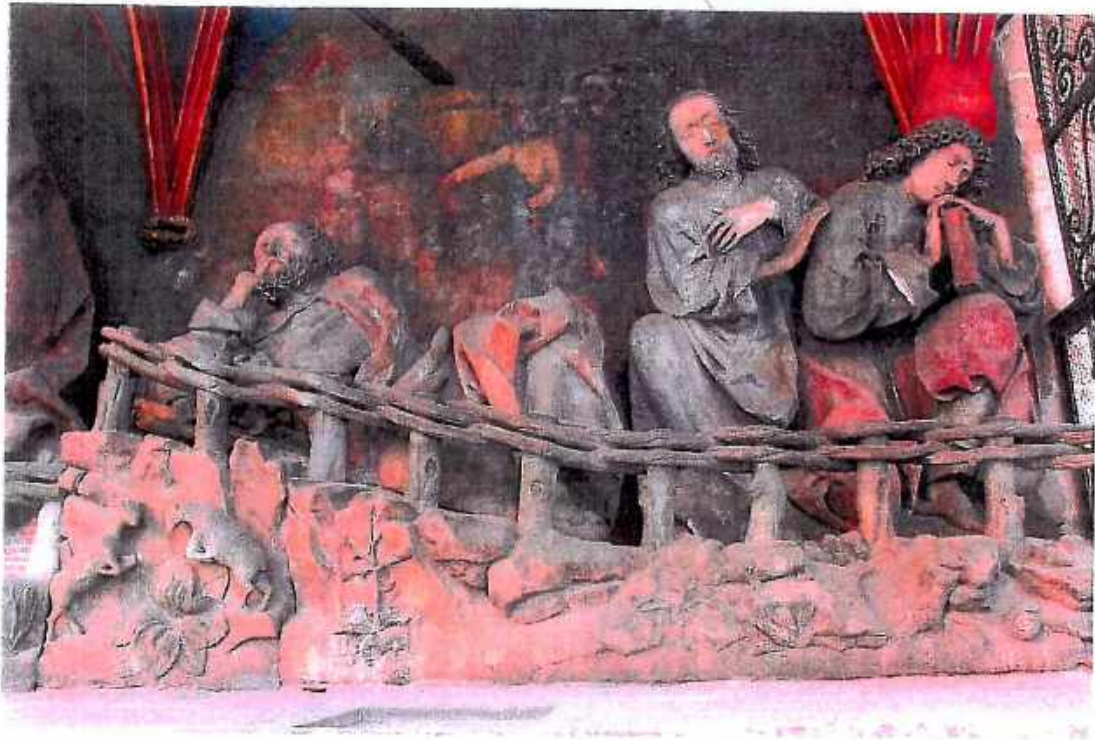
10. Kościół św. Barbary, Kaplica Ogrojcową, grupa figur apostołów Piotra, Jakuba i Jana.
Stan przed konserwacją.
Fot. Sulisław Ćwiertnia ,wrzesień 2018r.

Zanieczyszczenia w postaci dość grubej warstwy pyłów zauważa się na grupie figur ołtarza wewnątrz kaplicy. Na sklepieniu w prawej jego części nad wejściem występuje ubytek malatury, znaczne przebarwienia sklepienia występują wzdłuż zewnętrznej linii sklepienia, od strony zachodniej. Pozostała powierzchnia sklepienia w jednolitym jaśniejszym tonie koloru niebieskiego. Posadzka ceramiczna charakteryzuje się znacznymi ubytkami powierzchni i zdecydowanie odbiegającymi uzupełnieniami szczególnie przy kratce ściekowej, gdzie występuje wyraźne uzupełnienie (najprawdopodobniej z zaprawy cementowej.) Fugowanie jest szczelne, najprawdopodobniej zbyt mocne. Ceramiczne płytki występują w dwóch rozmiarach, prostokątnych i kwadratowych.

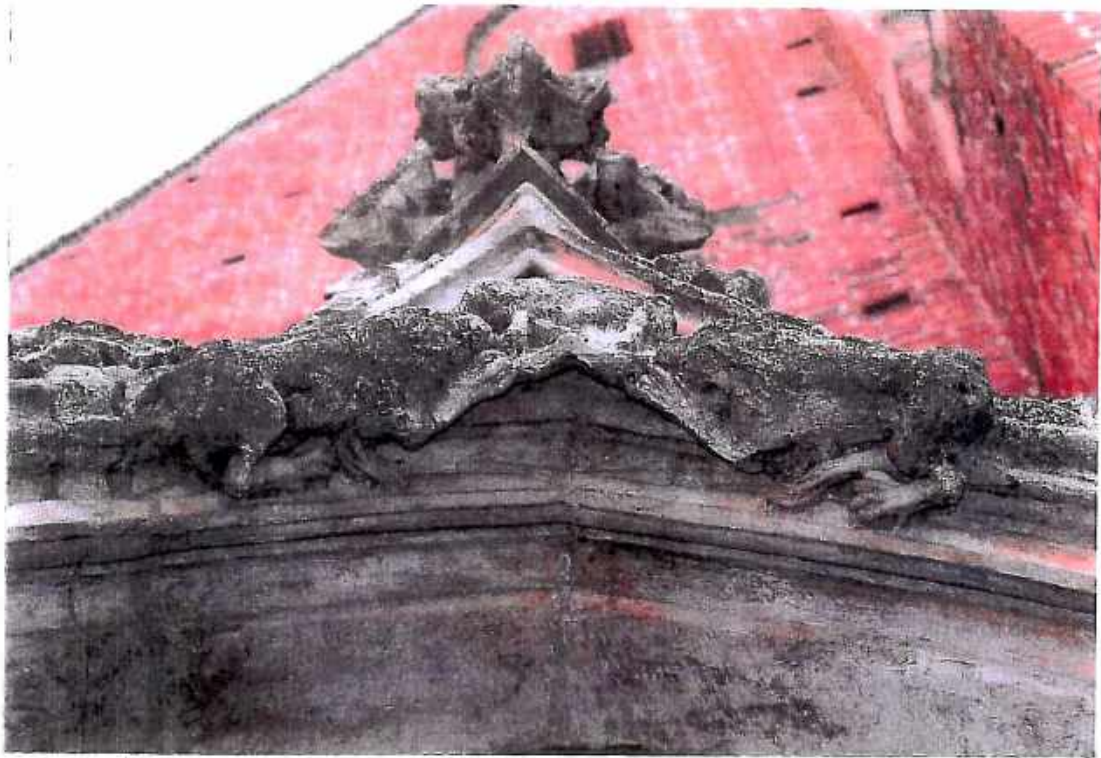
13. Kościół św. Barbary, Kaplica Ogrojцова, arkada wejściowa, fragment detalu lwy.
Stan przed konserwacją.
Fot. Sulisław Ćwiertnia ,wrzesień 2018r.

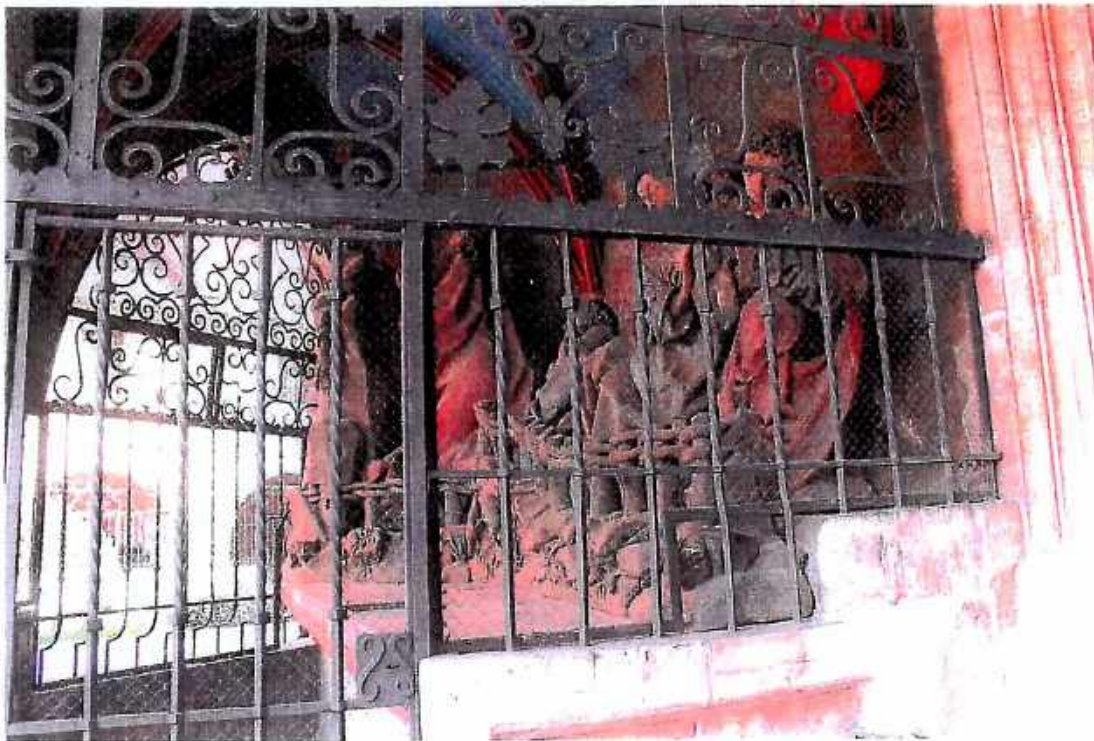
14. Kościół św. Barbary, Kaplica Ogrojцова, Widok wnętrz kaplicy poprzez kraty.
Stan przed konserwacją.
Fot. Sulisław Ćwiertnia ,wrzesień 2018r.

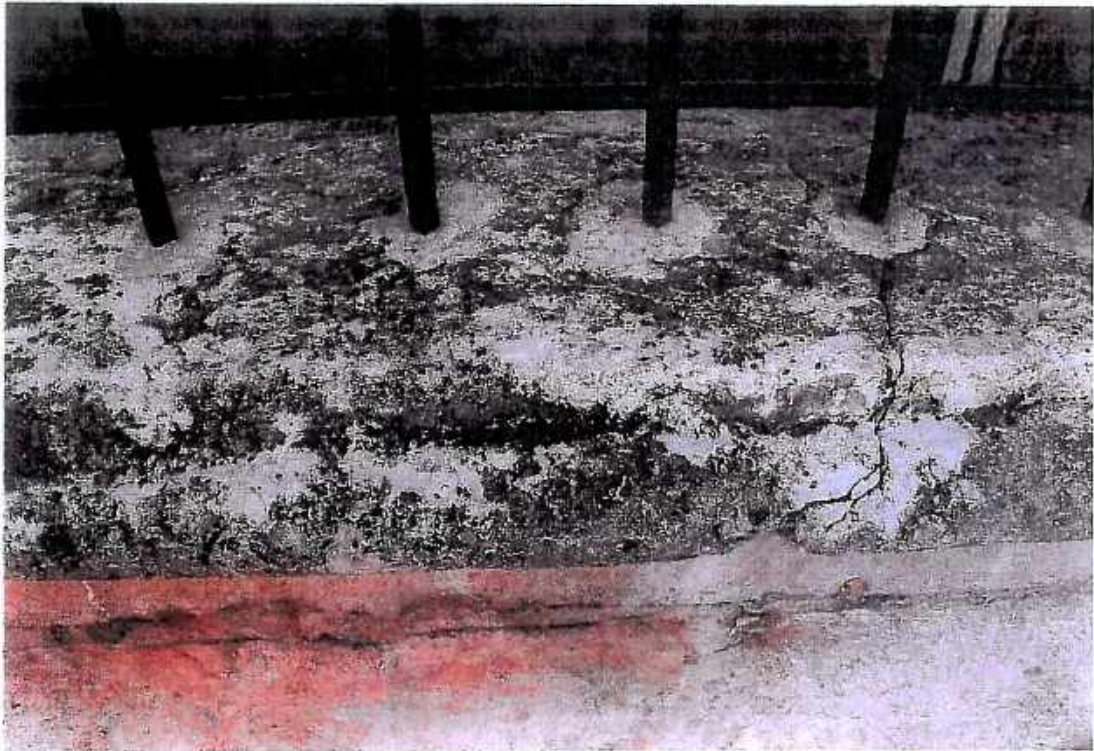
15. Kościół św. Barbary, Kaplica Ogrojцова, zbliżenie na na cios kamienny zewnętrzny.
Stan przed konserwacją.
Fot. Sulisław Ćwiertnia ,wrzesień 2018r.

1. Ocena stanu zachowania poprzez porównanie z materiałem fotograficznym z ostatniej konserwacji.
2. Odczyszczenie powierzchni kamienia poprzez zastosowanie mikrogranulek szklanych pod niskim ciśnieniem.
3. Powleczenie powierzchni kamienia preparatem BFA firmy Remmers w celu usunięcia zarodników glonów.
4. Uzupelnienie ubytków kamienia do stanu z roku 2000. Masa sztucznego kamienia firmy Remmers na wodzie zarobowej Haftfest.
5. Zabezpieczenie kamienia preparatem Funkosil 300HV firmy Remmers.
