REGULAMIN KONKURSU OFERT

**„Kompleksowa konserwacja nawy głównej bazyliki  
pw. Św. Franciszka z Asyżu wraz z historycznym wystrojem wnętrza”**

Kraków, wrzesień 2022 r.

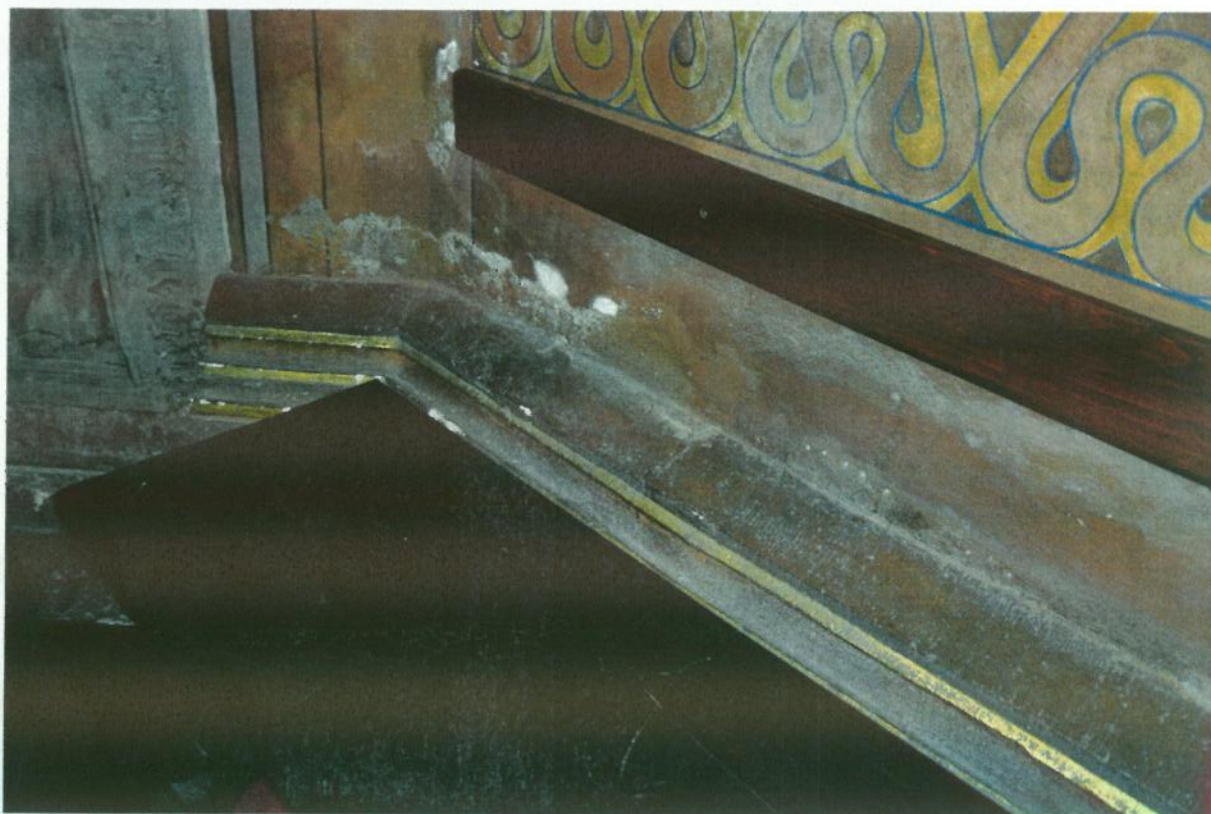
**Warstwa pobiału** na powierzchni tynków w wielu miejscach, głównie dotyczy to dolnych partii ścian, wykazuje tendencje do złuszczenia się i odpryskiwania.

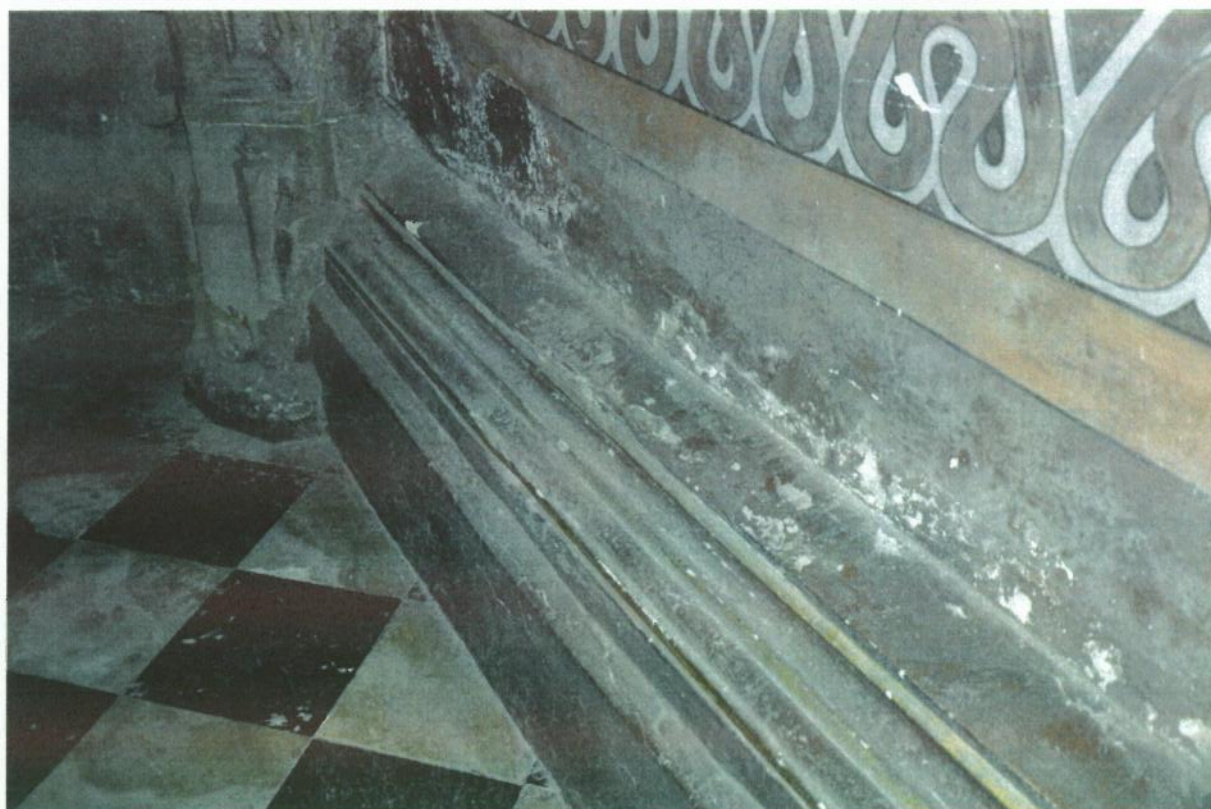
Przy czym większość uszkodzeń w dolnych partiach związana jest z użytkowaniem wnętrza i zawilgoceniem dolnych partii ściany, nie można wykluczyć podciągania soli z gruntu przez dolne partie wątków, które krystalizują na powierzchni dolnych partii ścian.

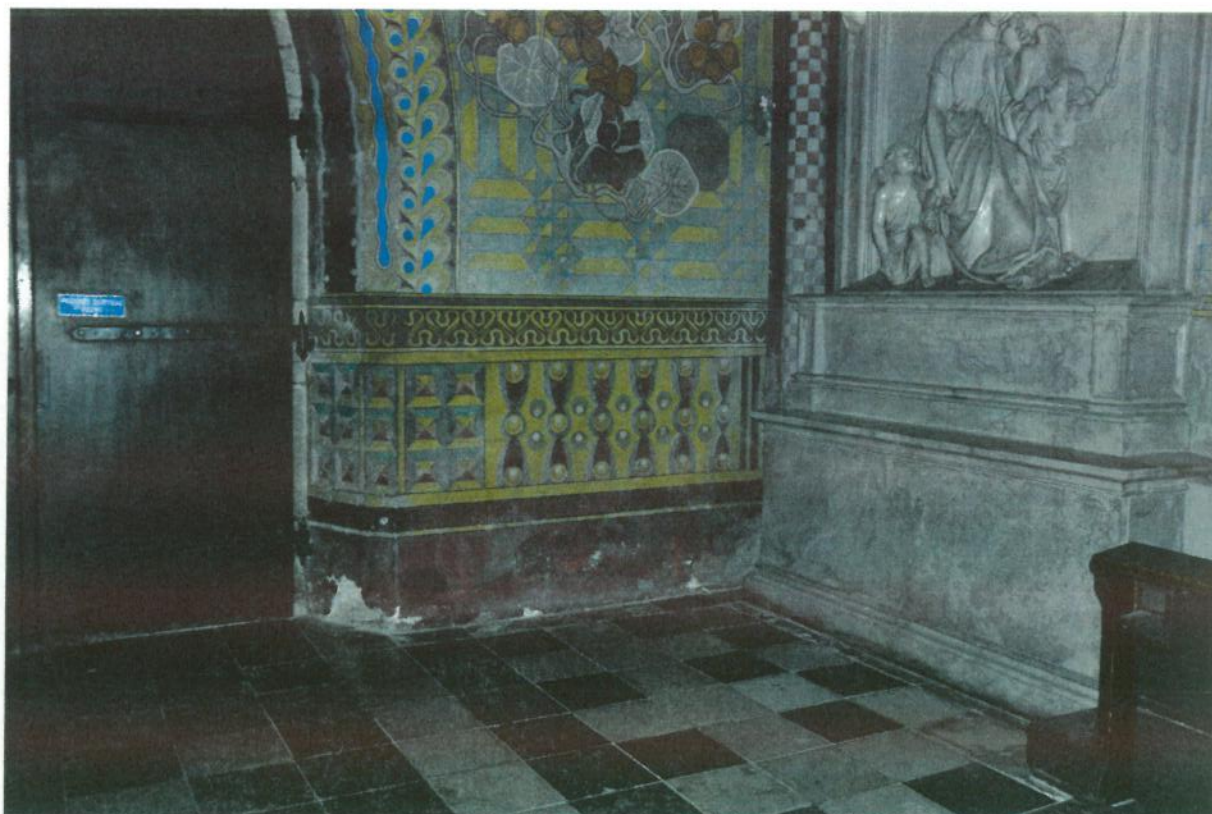
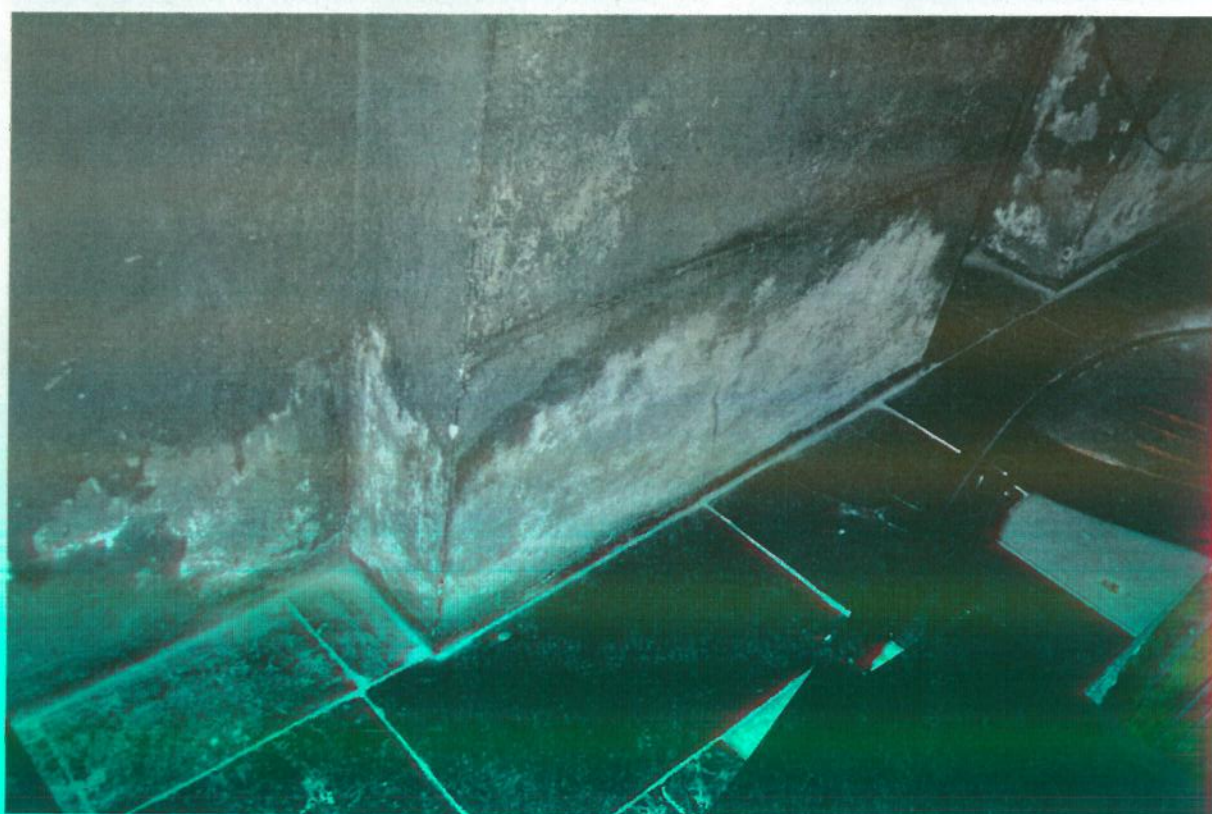
**Stan zachowania warstw malarskich.** Powierzchnia ścian i sklepień zakurzona, w wyższych partiach np. gładzi okiennych i w narożnikach ścian widoczne pajęczyny. Dolne partie ścian poza uszkodzeniami mechanicznymi i odpryskami w wielu miejscach uległy zabieleniu a warstwa malarska uległa spudrowaniu i złuszczeniu, dotyczy to zwłaszcza dolnych partii pilastrów w nawie i stref cokołowych ścian zarówno w nawie jak i w prezbiterium.

Tutaj autorzy poprzedniej konserwacji zwrócili uwagę na b. mały procent dodatku olejnego do spoiwa temperowego, co wiązało z faktem, że różni wykonawcy bezpośredni nie trzymali się dokładnie receptury i sporządzali spoiwo i farbę według

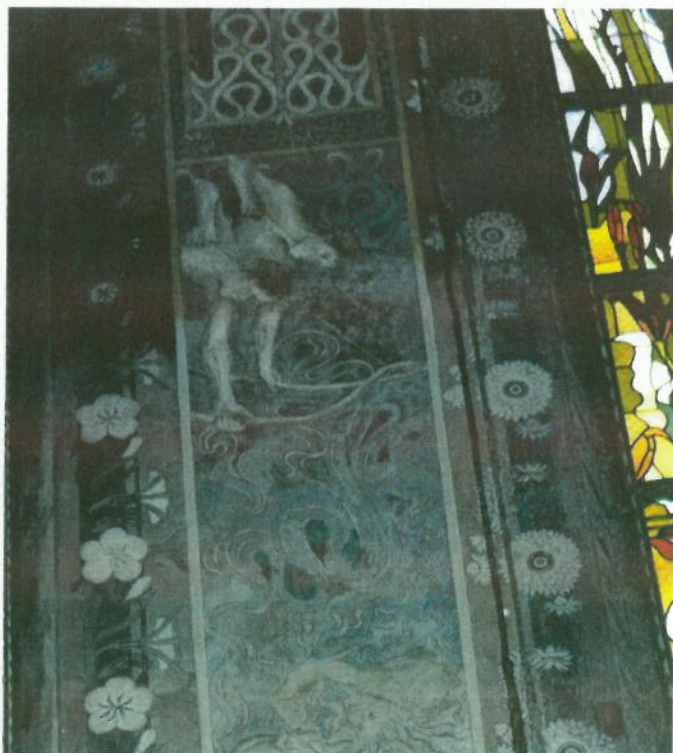
Poza tym w wielu miejscach daje się zauważyć liczne ciemne plamy i pociemniałe retusze na wzorach poniżej obrazów w prezbiterium, w figuralnym przedstawieniu strącenia upadłych aniołów w obszarze z przedstawieniem łuczników.

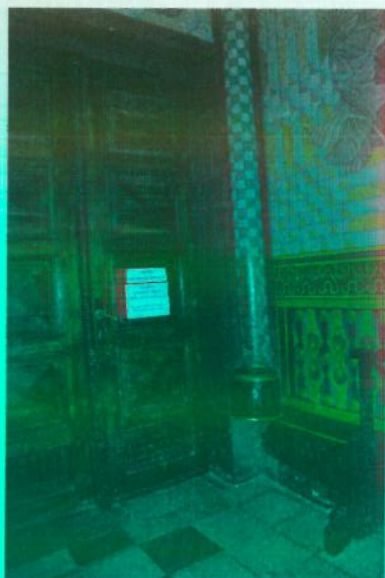
Dolne partie ścian w nawie poprzecznej od strony pld. zostały pociągnięte rodzajem błyszczącego werniksu prawdopodobnie w celu zabezpieczenia przed zanieczyszczeniami spowodowanymi dotykiem rąk, gdyż w tych miejscach zlokalizowane są przejścia do zakrystii, na krużganki.

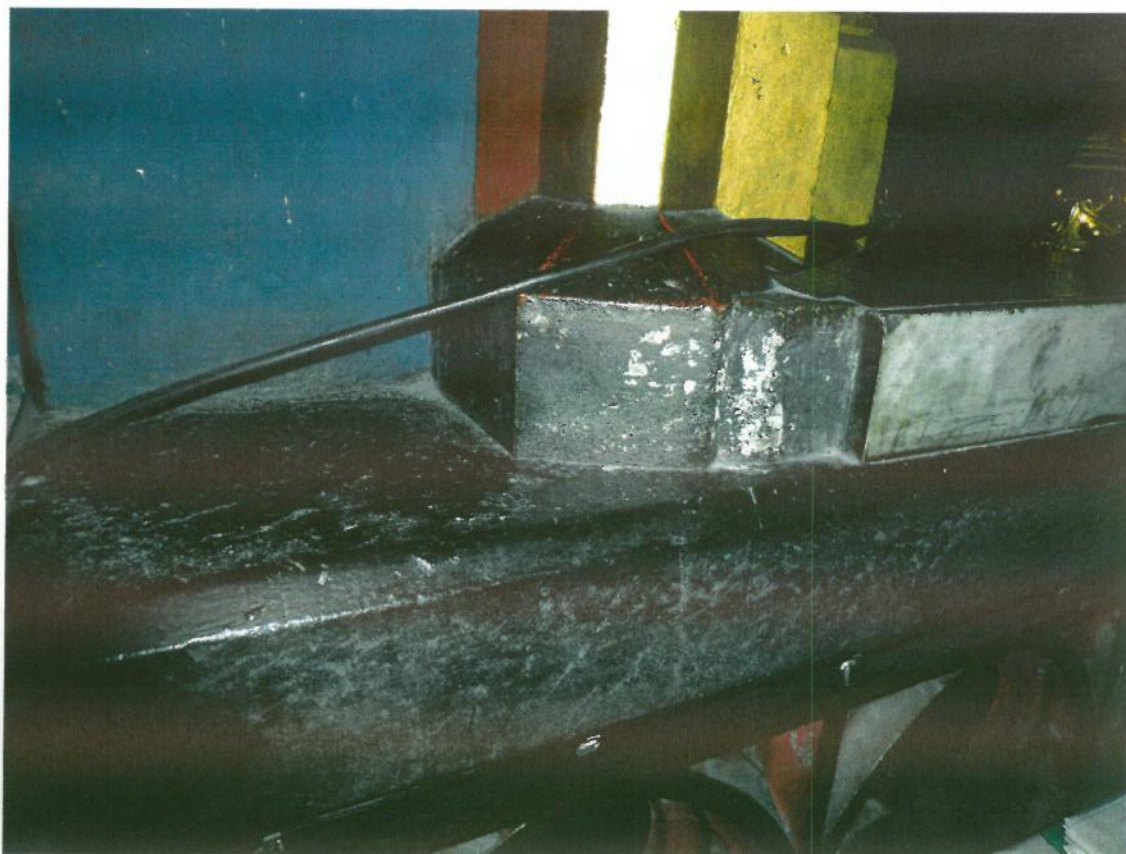
**Ołtarz główny, 1860, warsztat Stehlików. Fragmenty mensy i nastawy, widoczne zabrudzenia powierzchni i złuszczenia warstwy malarskiej.**

- 1 Odczyszczenie powierzchni obiektu z luźnych nawarstwień pyłowych.
2. Odczyszczenie powierzchni na mokro roztworem wodnym niejonowego detergentu..
3. Prawidłowe sklejenie pęknięć przy użyciu żywicy epoksydowej oraz bolców z drutu nierdzewnego.
6. Uzupełnienie ubytków powierzchniowych kamienia w masie sztucznego kamienia.
7. Uzupełnienie ubytków pobiałą.
8. Uzupełnienie ubytków warstwy malarskiej temperą kazeinową
9. Uzupełnienie ubytków złoczeń złotem płatkowym na mikstion.
10. Wykonania dokumentacji z przeprowadzonych prac konserwatorskich

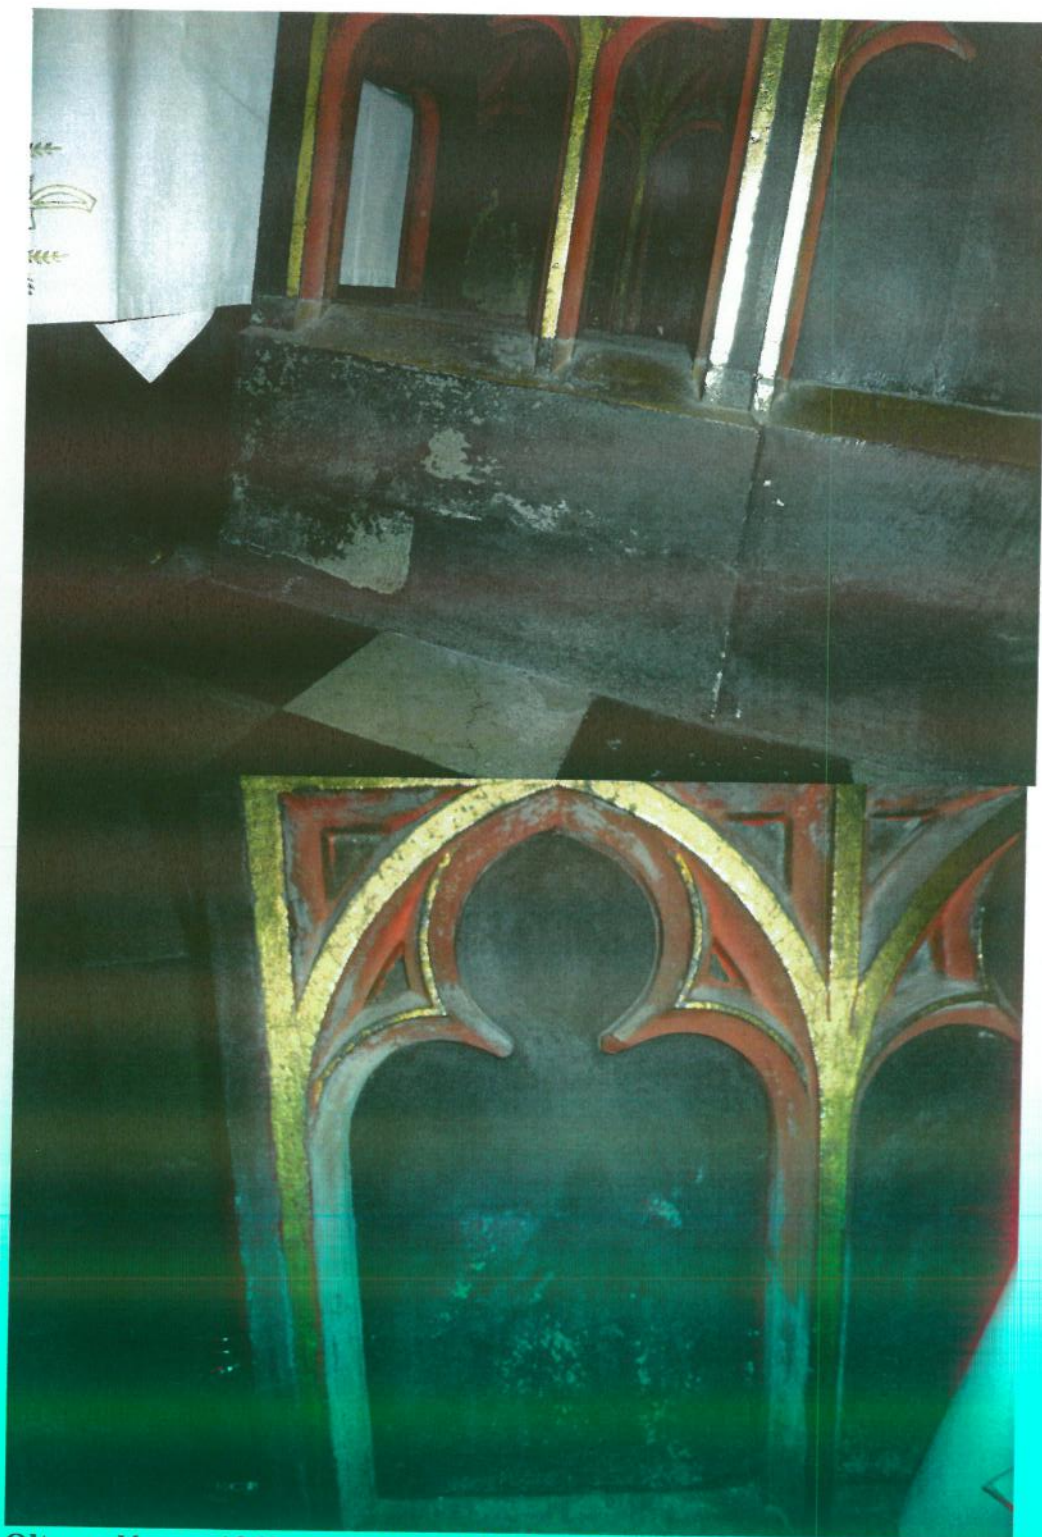
Ołtarz główny, 1860, warsztat Stehlików. Fragmenty mensy widoczne zabrudzenia powierzchni i złuszczenia, warstwy malarskiej oraz przetarcia i ubytki w warstwie złocień.

- 1 Odczyszczenie powierzchni obiektu z luźnych nawarstwień pyłowych.
2. Odczyszczenie powierzchni na mokro roztworem wodnym niejonowego detergentu.
3. Uzupełnienie ubytków powierzchniowych kamienia w masie sztucznego kamienia.
4. Uzupełnienie ubytków pobiału.
5. Uzupełnienie ubytków warstwy malarskiej temperą kazeinową
6. Uzupełnienie ubytków złoceń dukiem na mikstion.
7. Wykonania dokumentacji z przeprowadzonych prac konserwatorskich

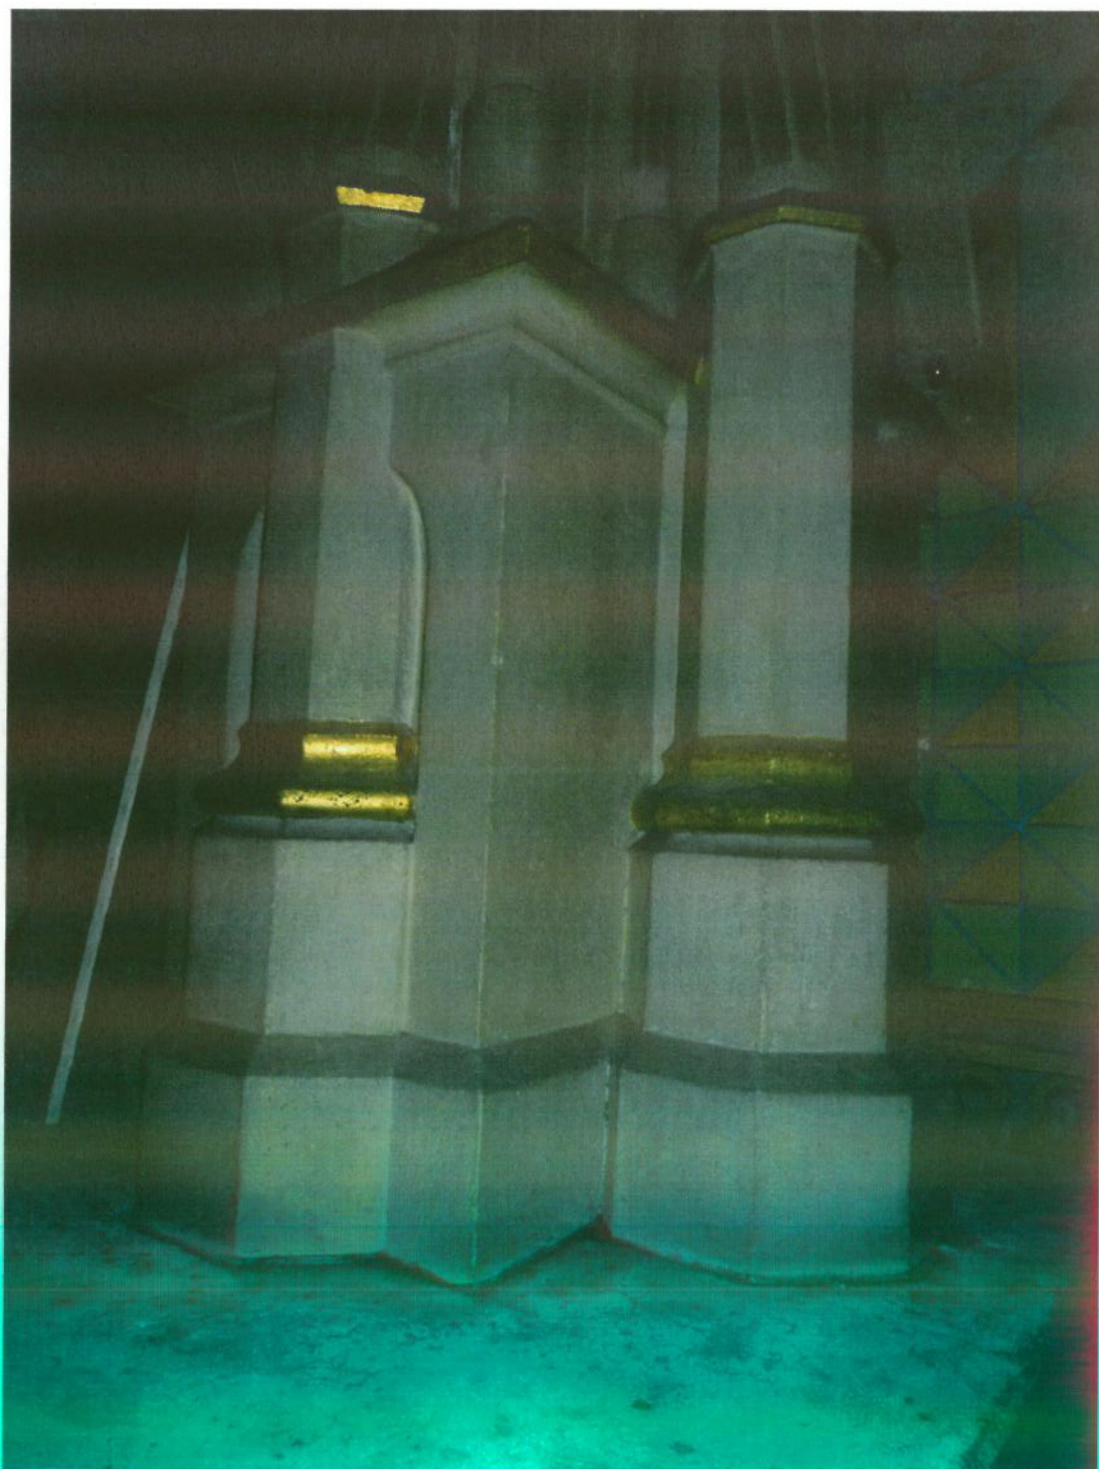
Ołtarz Matki Bożej w południowym ramieniu transeptu, ściana wschodnia, widoczne zabrudzenia powierzchni.

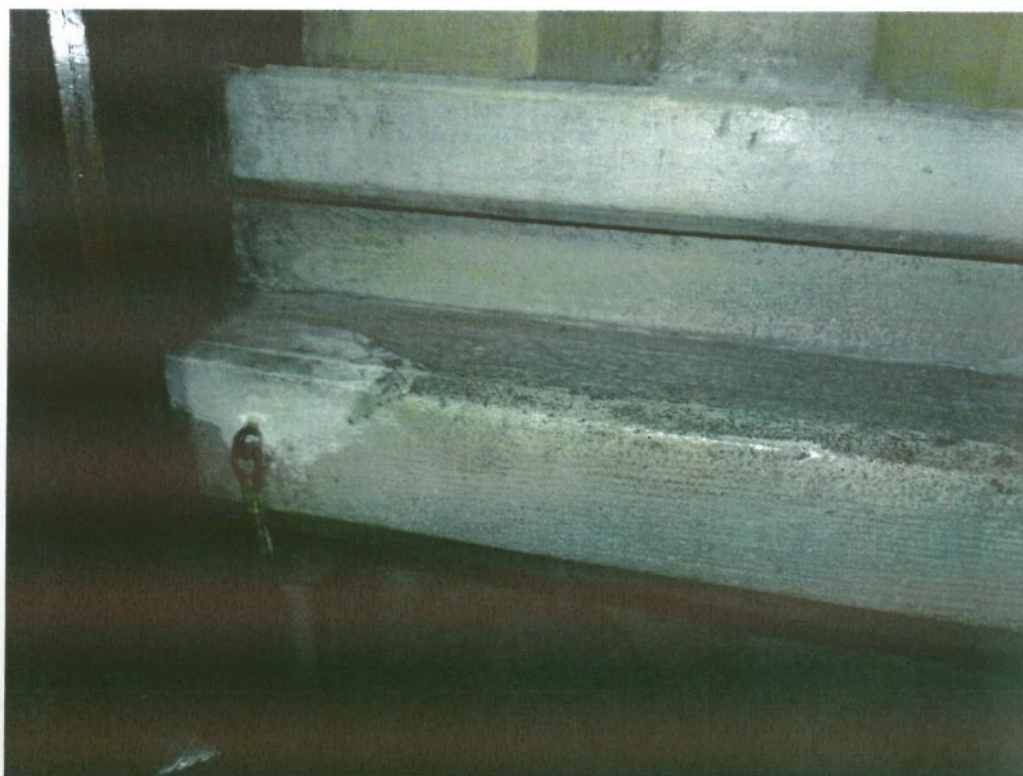
Ołtarze boczne w transepcie, ściana wschodnia. Fragmenty mens widoczne zabrudzenia ubytki warstwy przypowierzchniowej i rażące uzupełnienia gipsem

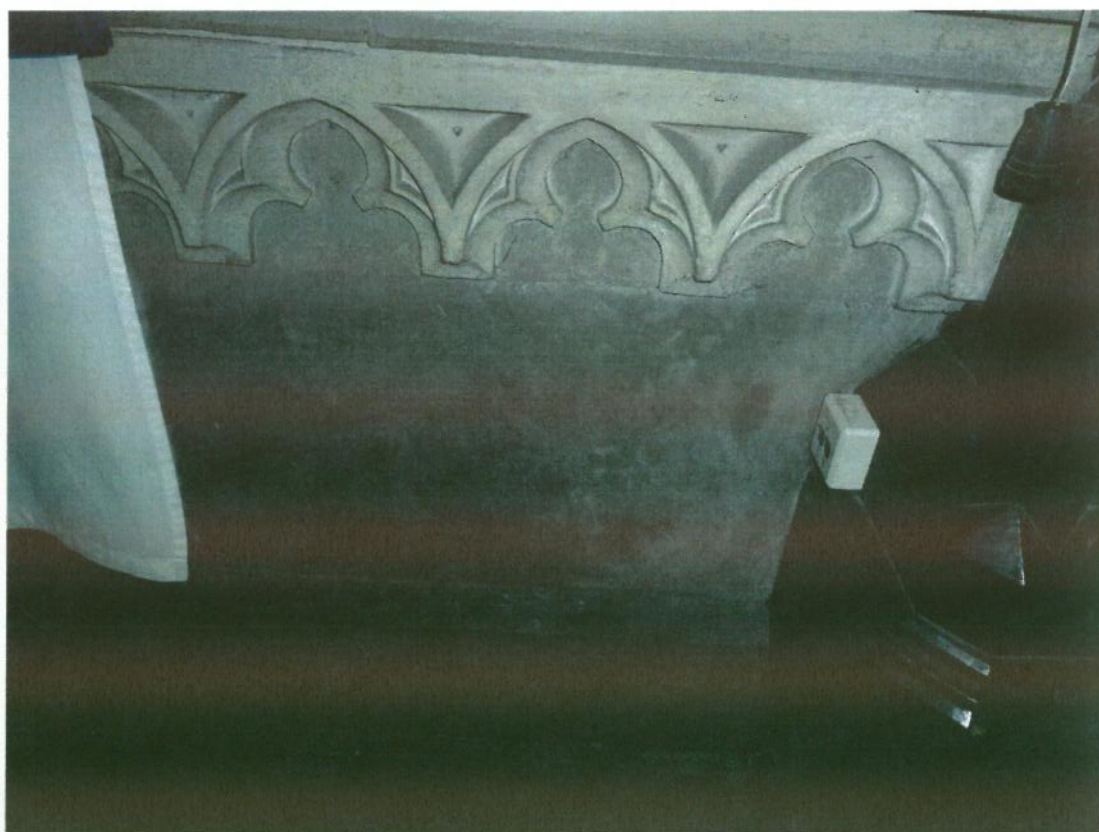
Ołtarze boczne w transepcie, ściana wschodnia. Fragmenty mens widoczne zabrudzenia powierzchni, na dolnym zdjęciu pęknięcie z dyslokacją w obrębie blatu.

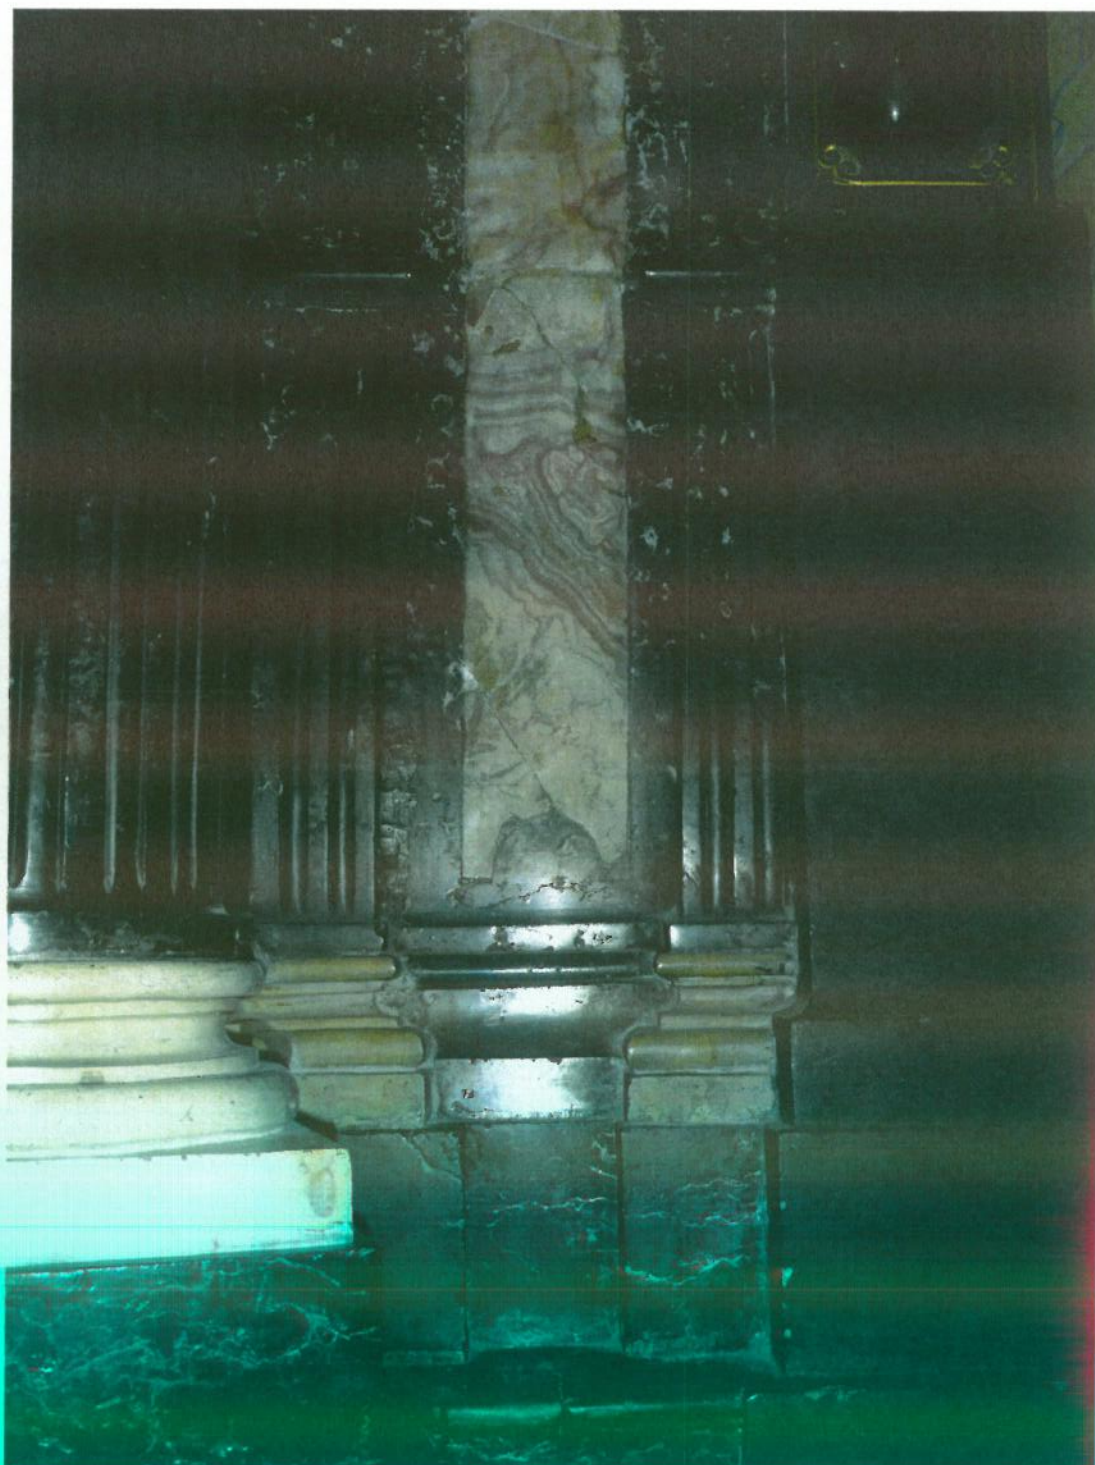
Ołtarz Matki Boskiej Nieustającej Pomocy. Nawa, ściana południowa, fragment nastawy, widoczne zabrudzenia na powierzchni kamienia, pęknięcia w obrębie płyciny z marmuru paczółtowskiego, zmatowienia i przebarwienia pasty na powierzchni marmuru, liczne wżery na powierzchni, gipsowe kity pomalowane na czarno, oraz uszkodzenia krawędzi

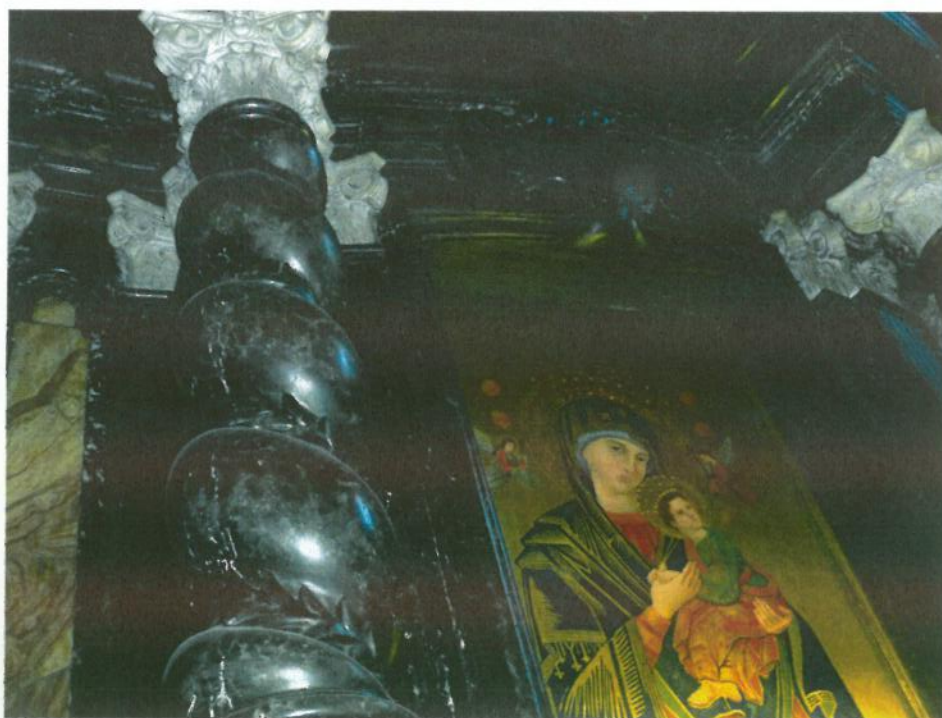
Ołtarz Matki Boskiej Nieustającej Pomocy. Nawa, ściana południowa, fragment nastawy, widoczne zabrudzenia na powierzchni kamienia, pęknięcia

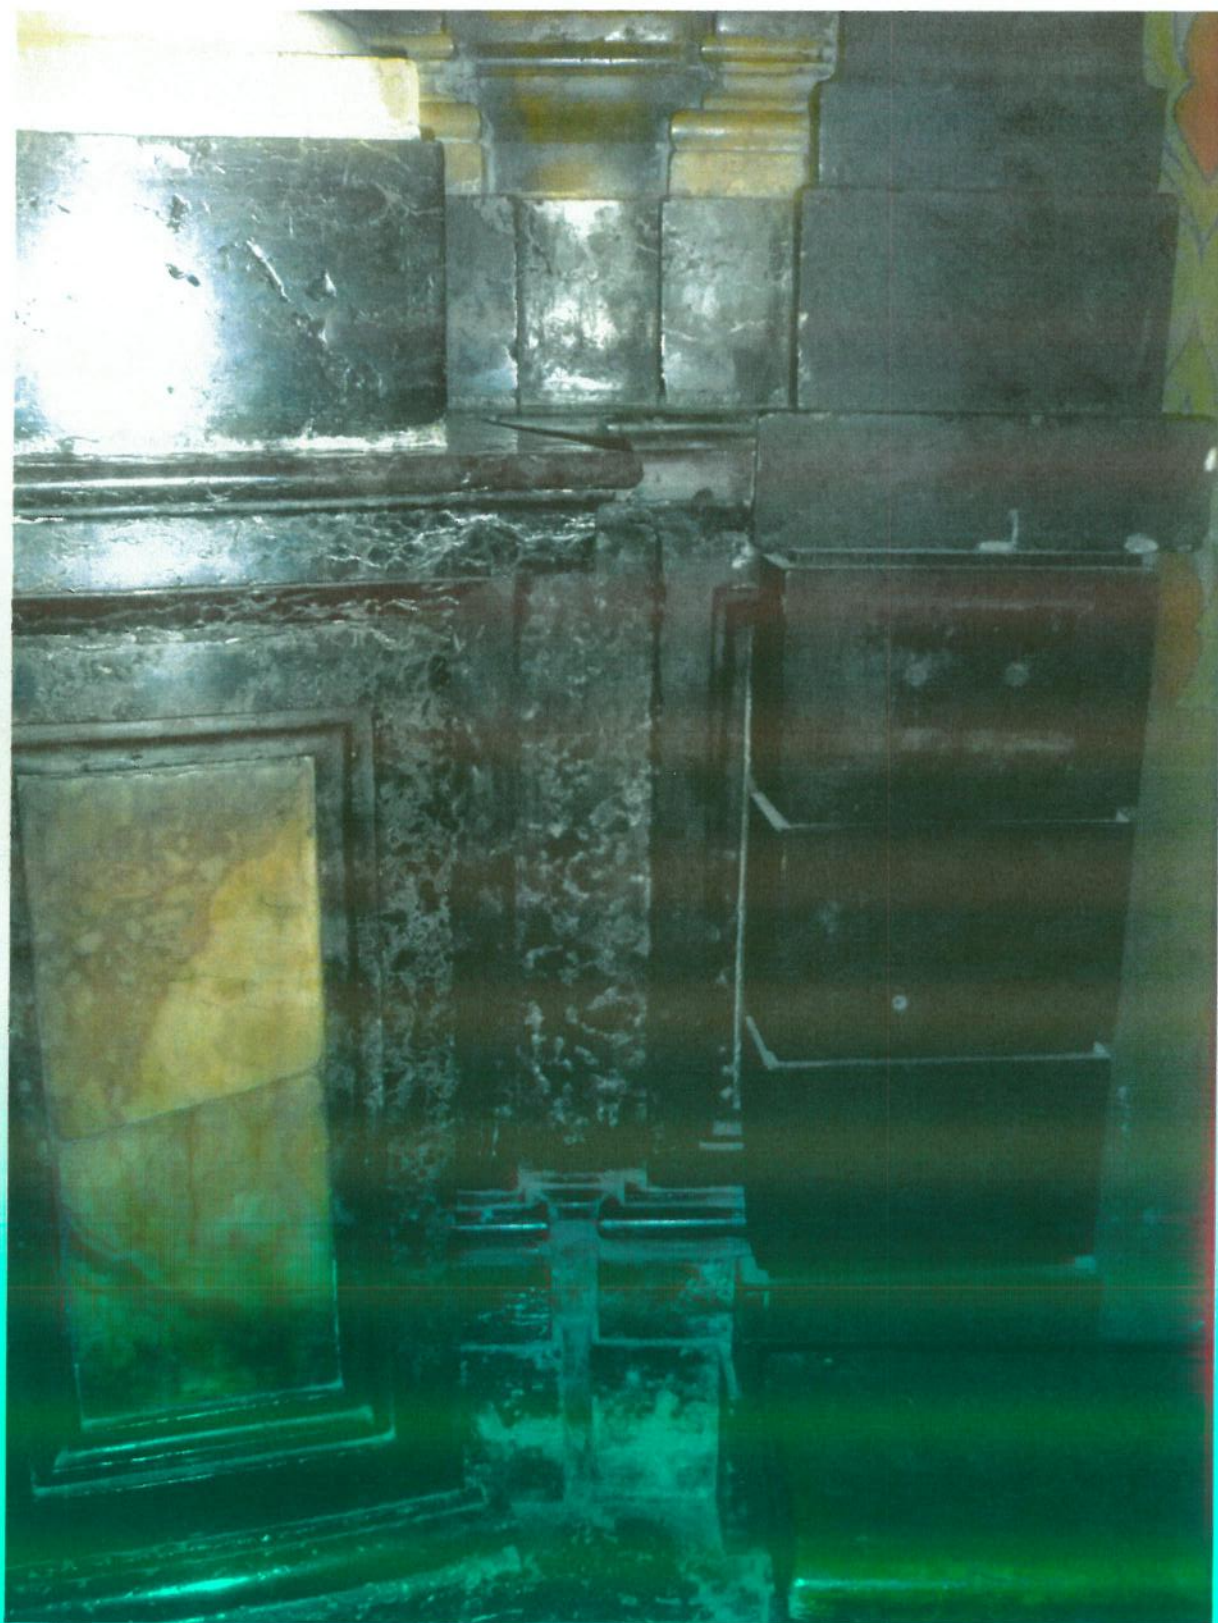
Ołtarz Matki Boskiej Nieustającej Pomocy. Nawa, ściana południowa, fragment cokołówkolumny i pilastra zach., widoczne zabrudzenia na powierzchni kamienia, pęknięcia w obrębie płyciny z marmuru paczółtowskiego, zmatowienia i przebarwienia pasty na powierzchni marmuru, liczne wżery na powierzchni, oraz uszkodzenia krawędzi. U podstawy cokołów pilastrów widoczne białe wykwity wykrystalizowanej soli i gipsu.

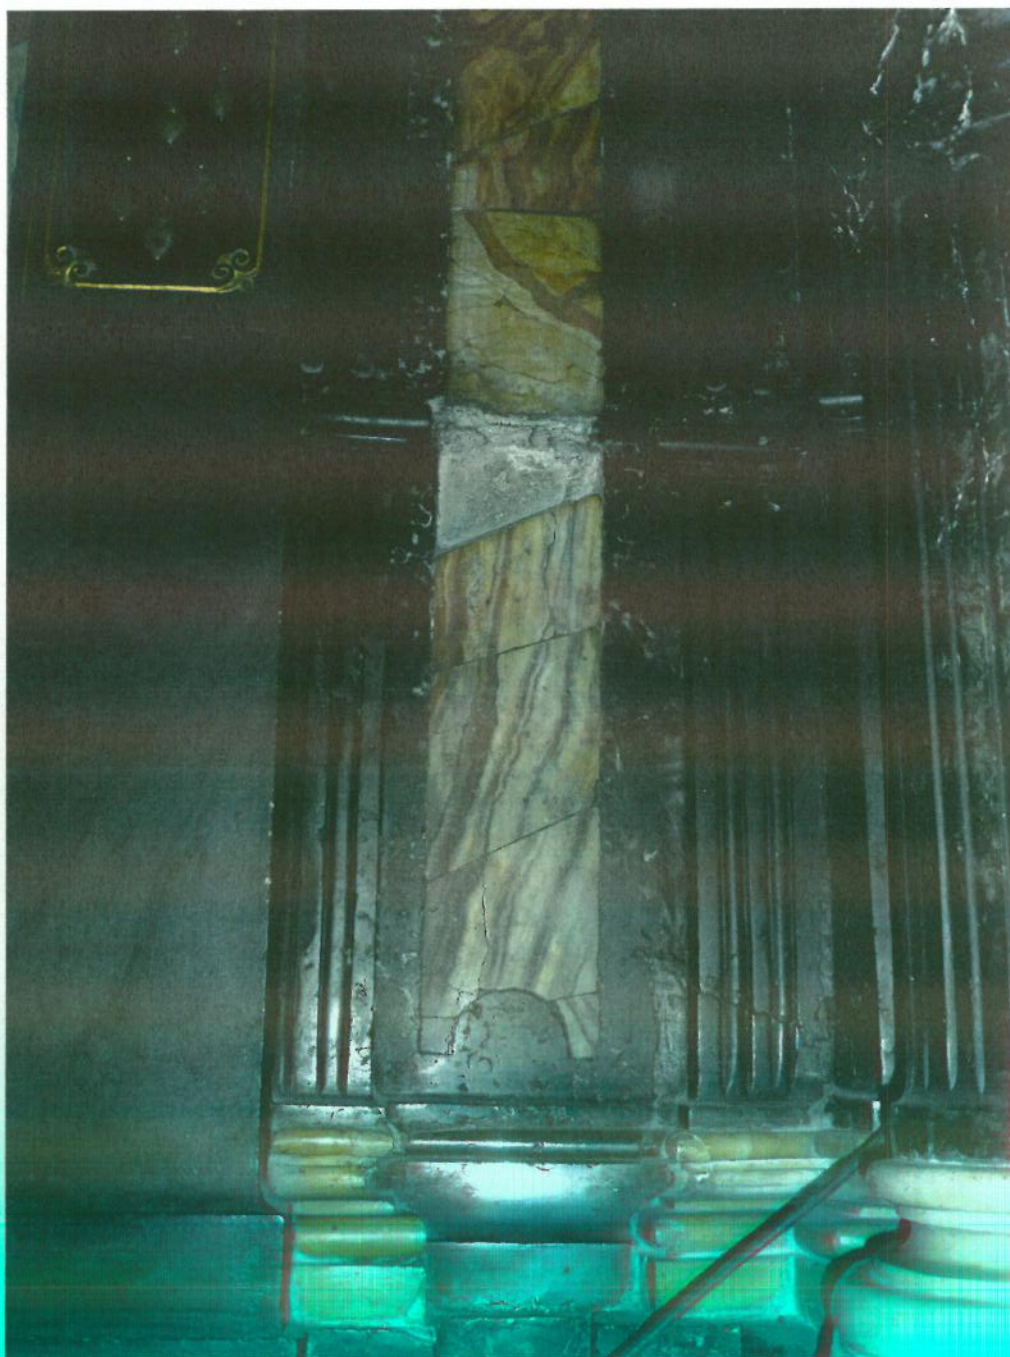
Ołtarz Matki Boskiej Nieustającej Pomocy. Nawa, ściana południowa, fragment kolumny i pilastra wsch., widoczne zabrudzenia na powierzchni kamienia, pęknięcia w obrębie płyciny z marmuru paczółtowskiego z d ubytkiem, zmatowienia i przebarwienia pasty na powierzchni marmuru, liczne wżery na powierzchni, oraz uszkodzenia krawędzi. Widoczne kity gipsowe na łączeniu pilastra wewnętrznego i płyciny o nierównej powierzchni zamalowanej czarną farbą.

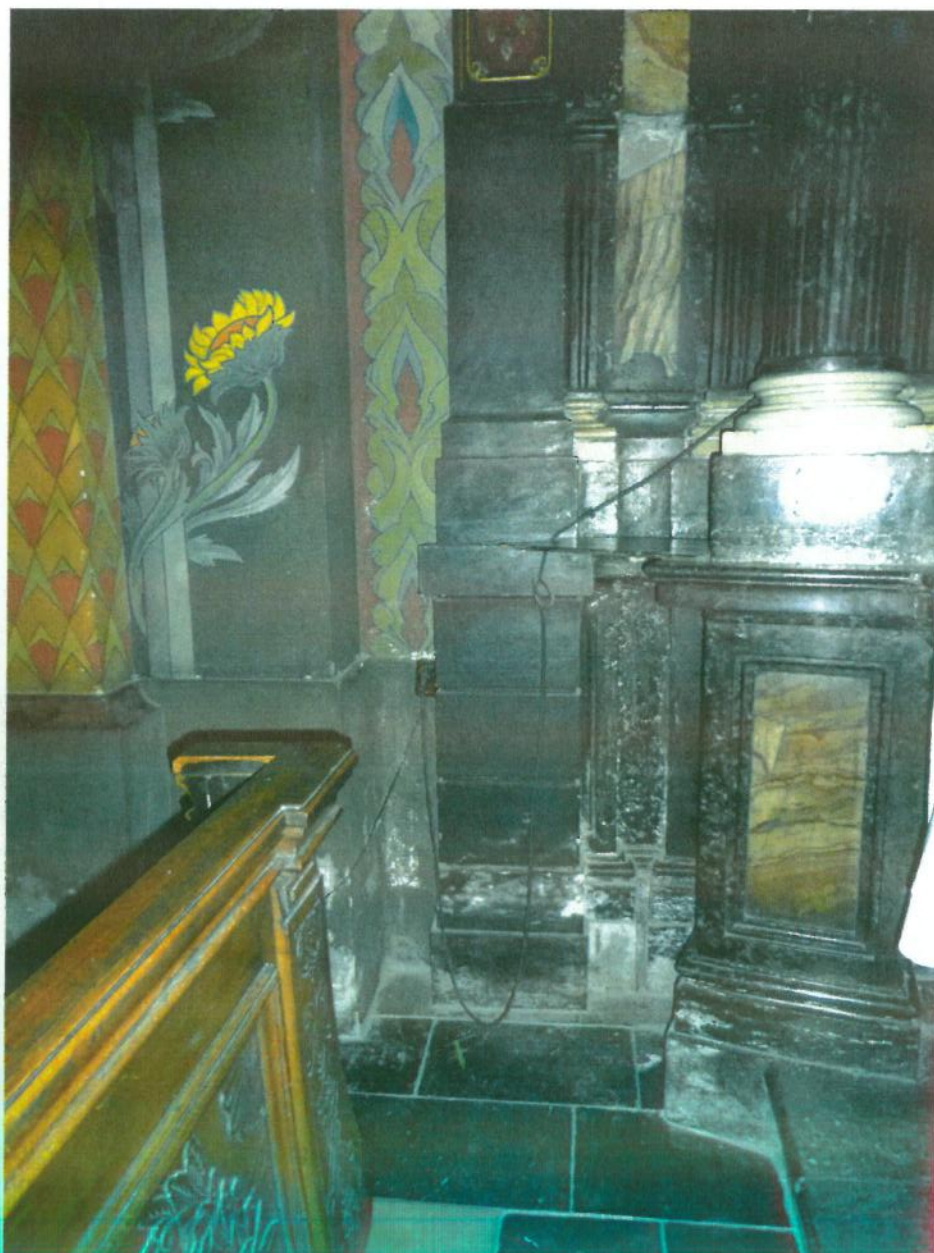
Ołtarz Matki Boskiej Nieustającej Pomocy. Nawa, ściana południowa, fragment kolumny i pilastra wsch., widoczne zabrudzenia na powierzchni kamienia, pęknięcia w obrębie płyciny z marmuru paczółtowieckiego z d ubytkiem, zmatowienia i przebarwienia pasty na powierzchni marmuru, liczne wżery na powierzchni, oraz uszkodzenia krawędzi. Widoczne wysolenia u podstawy cokołów pilastrów.

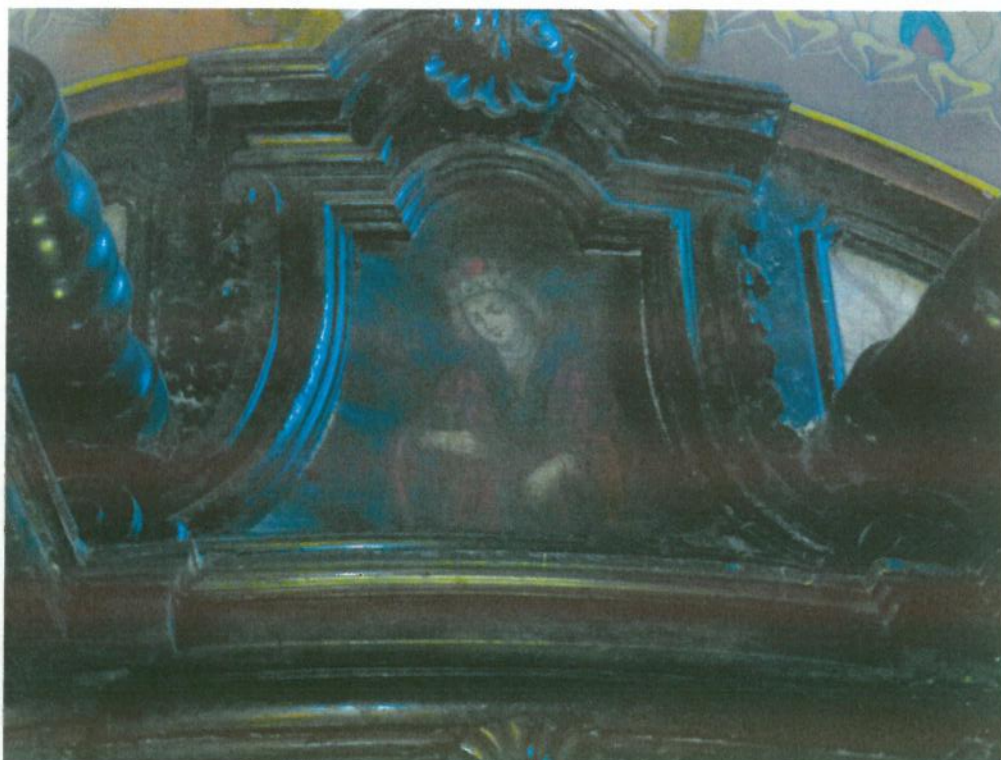
Ołtarz Matki Boskiej Nieustającej Pomocy. Nawa, ściana południowa, fragment  
Zwieńczenia z obrazem św. Kazimierza.

1. Demontaż obrazu
2. Odjęcie płótna z podłoża na które jest naklejone metodą dobrana na podstawie prób
3. Odczyszczenie odwrocia z użyciem miękkiej tkaniny z mikrofibry i gumy chlebowej.
4. Odczyszczenie lica tamponami zwilżonymi wodą z roztworem niejonowego detergentu.
5. Dublaż płótna na płytę z metakrylanu metylu z zastosowaniem folii Beva 371 Gustav Berger's
6. Uzupełnienie drobnych ubytków zaprawy masą kredowo –klejową
7. Uzupełnienie ubytków warstwy malarskiej farbami mastyksowymi np. firmy Colori a Vernice lub Restauro Maimeri
8. Montaż obrazu w ołtarzu.

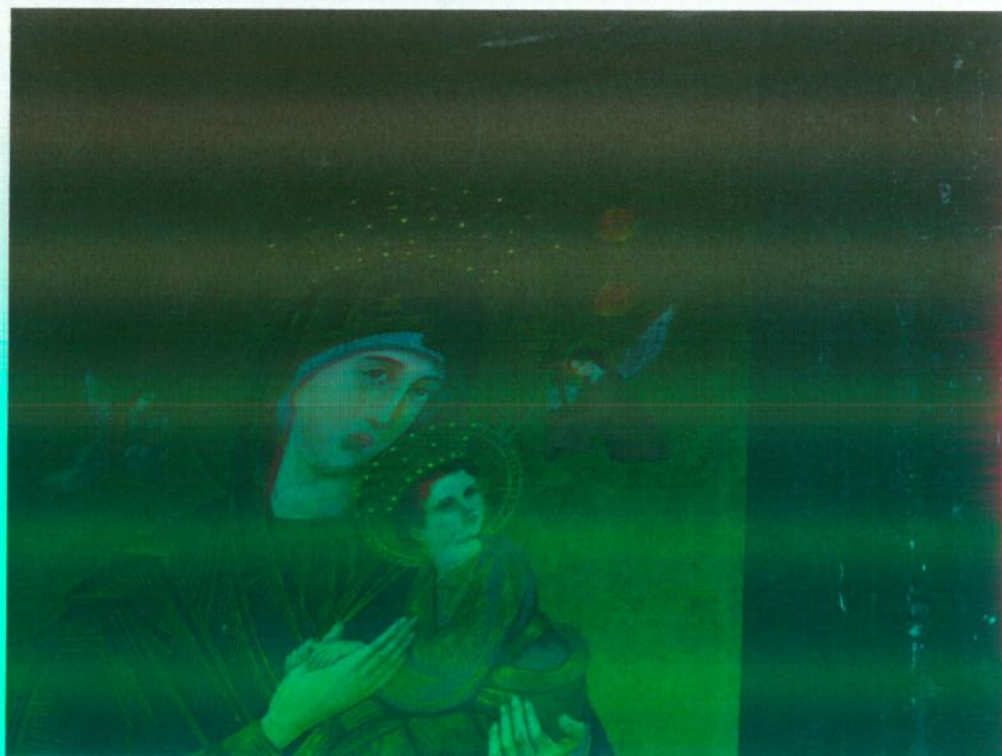
Ołtarz Matki Boskiej Nieustającej Pomocy. Nawa, ściana południowa, fragment  
Obrazu tytularnego widoczne plamy na twarzach Marii i dzieciątka.

1. Demontaż obrazu
2. Odczyszczenie odwrocia z użyciem miękkiej tkaniny z mikrofibry
3. Odczyszczenie lica tamponami zwilżonymi wodą z roztworem niejonowego detergentu.
4. Uzupełnienie ubytków złocień dukatem na mikstion
5. Uzupełnienie ubytków i retusze warstwy malarskiej farbami mastyksowymi np. firmy Colori a Vernice lub Restauro Maimeri
6. Montaż obrazu w ołtarzu.

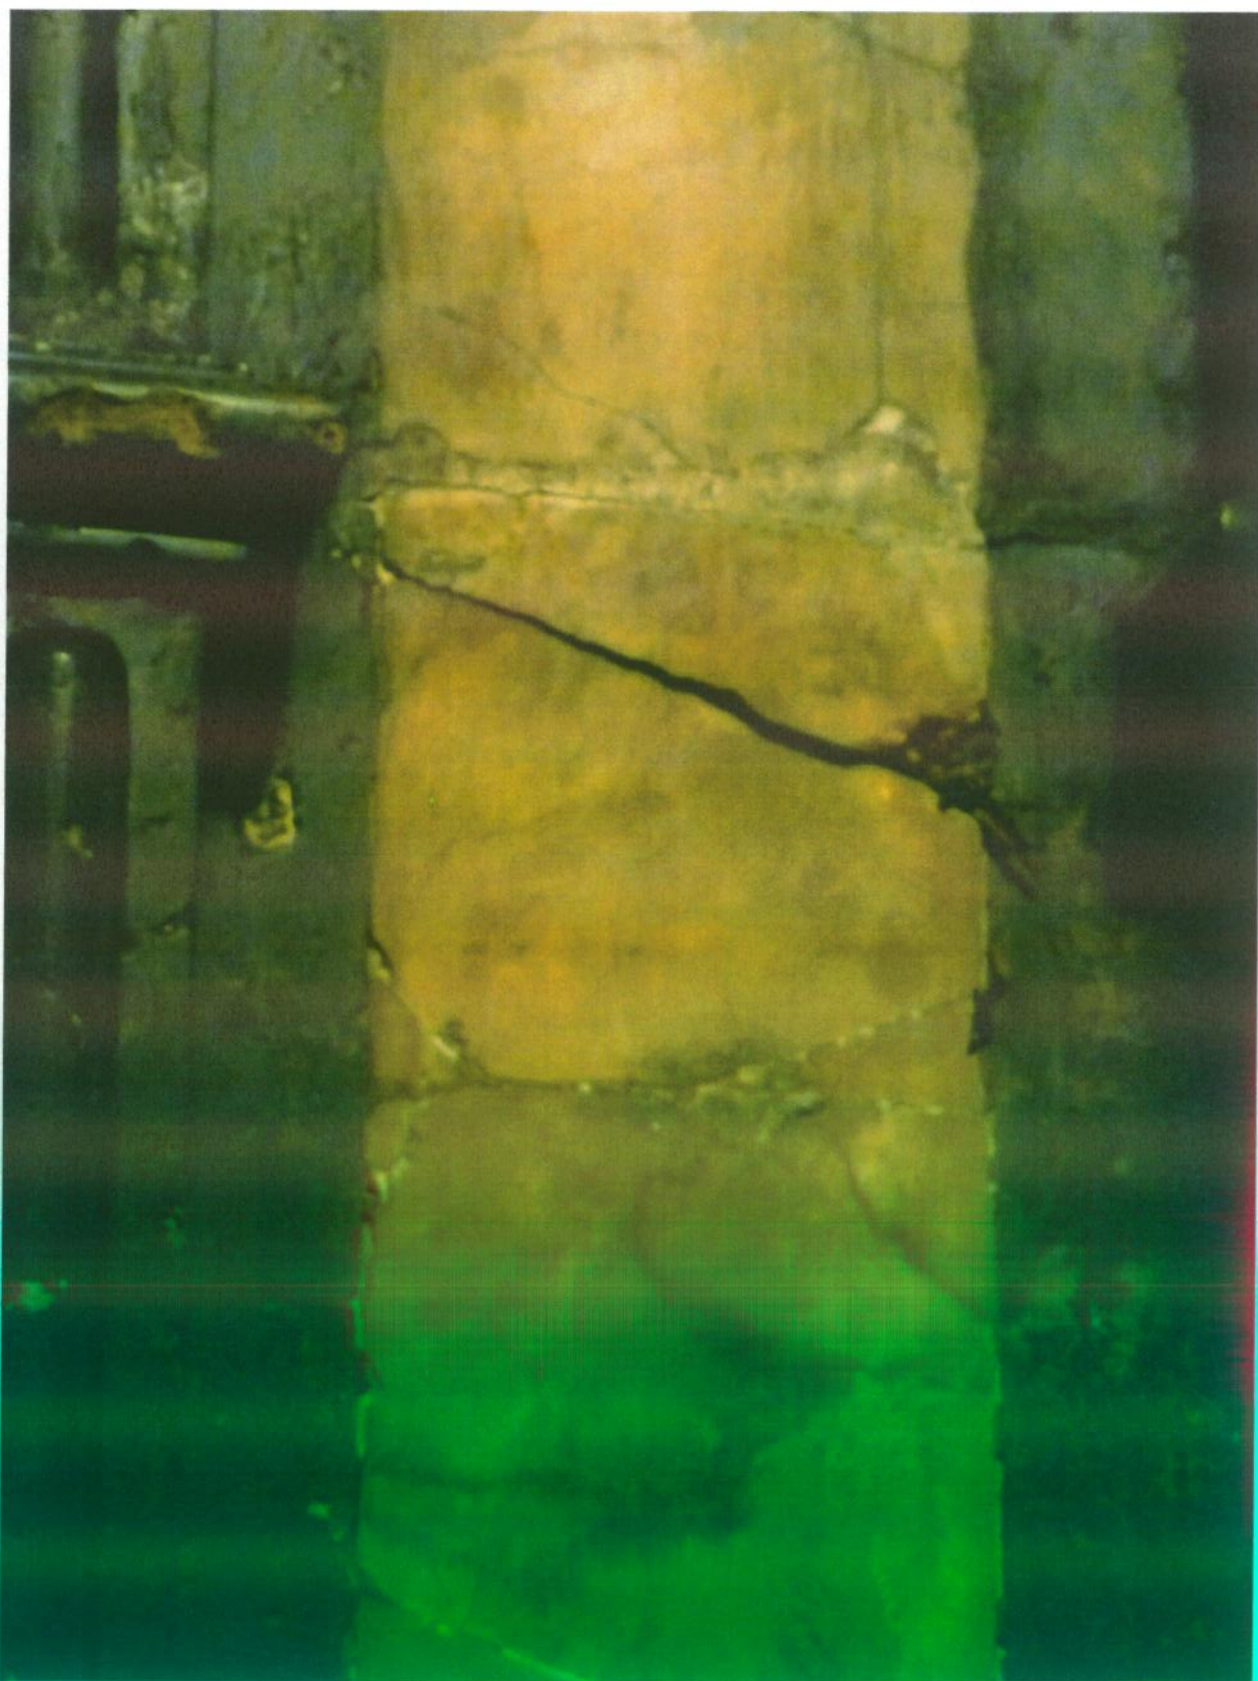
Ołtarz św. Józefa. Nawa, ściana północna. Fragment płyciny z boku pilastra , widoczne pęknięcia i uszkodzenia powierzchni marmuru dębnickiego, oraz uszkodzenia powierzchni marmuru bolechowickiego.
