REGULAMIN KONKURSU OFERT

**„Kompleksowa konserwacja nawy głównej bazyliki  
pw. Św. Franciszka z Asyżu wraz z historycznym wystrojem wnętrza”**

Kraków, wrzesień 2022 r.

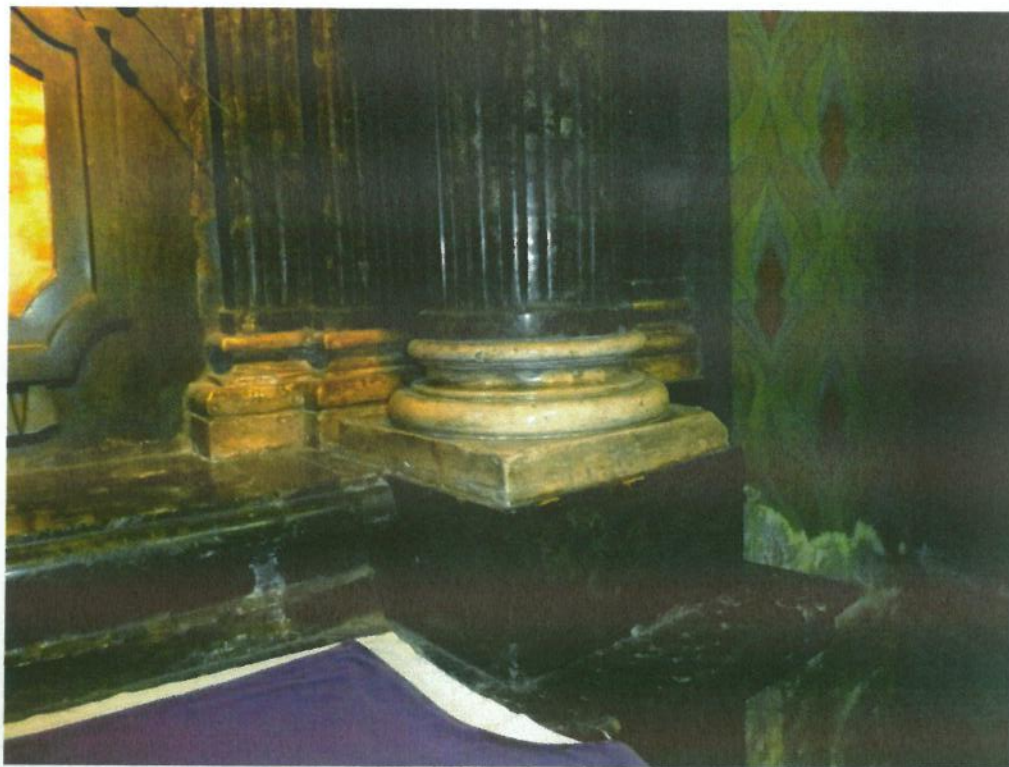
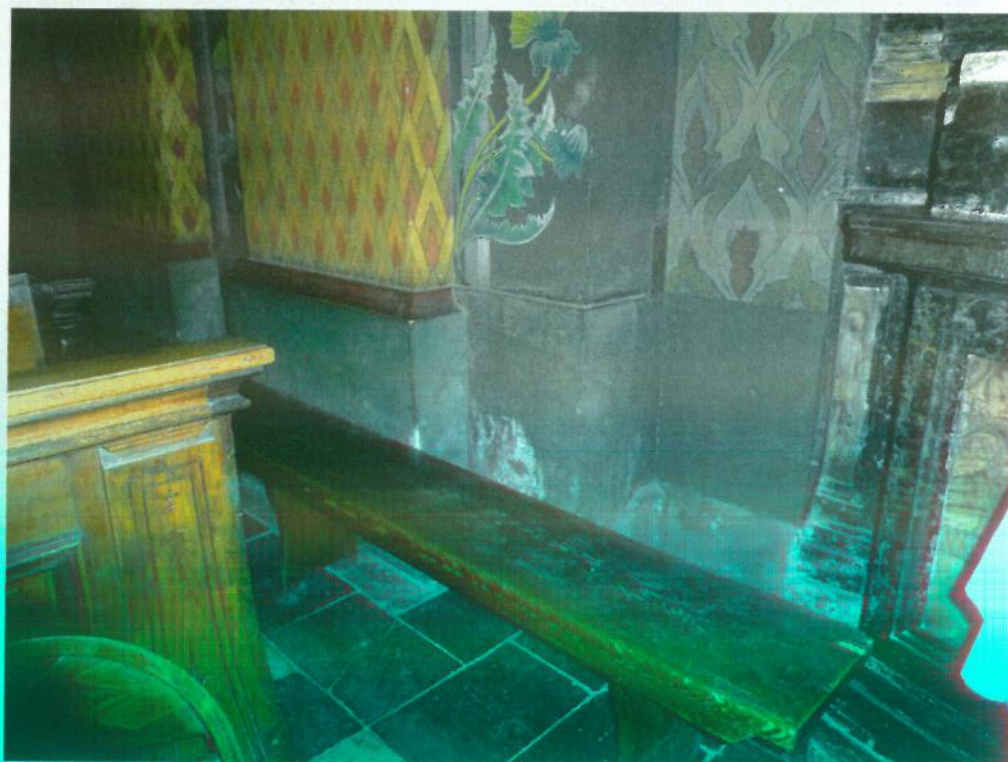
Ołtarz św. Józefa. Nawa, ściana północna. Fragmenty dolnych partii ołtarza z widocznymi białymi plamami wykrystalizowanych soli w partii ściany i na elementach ołtarza w jej

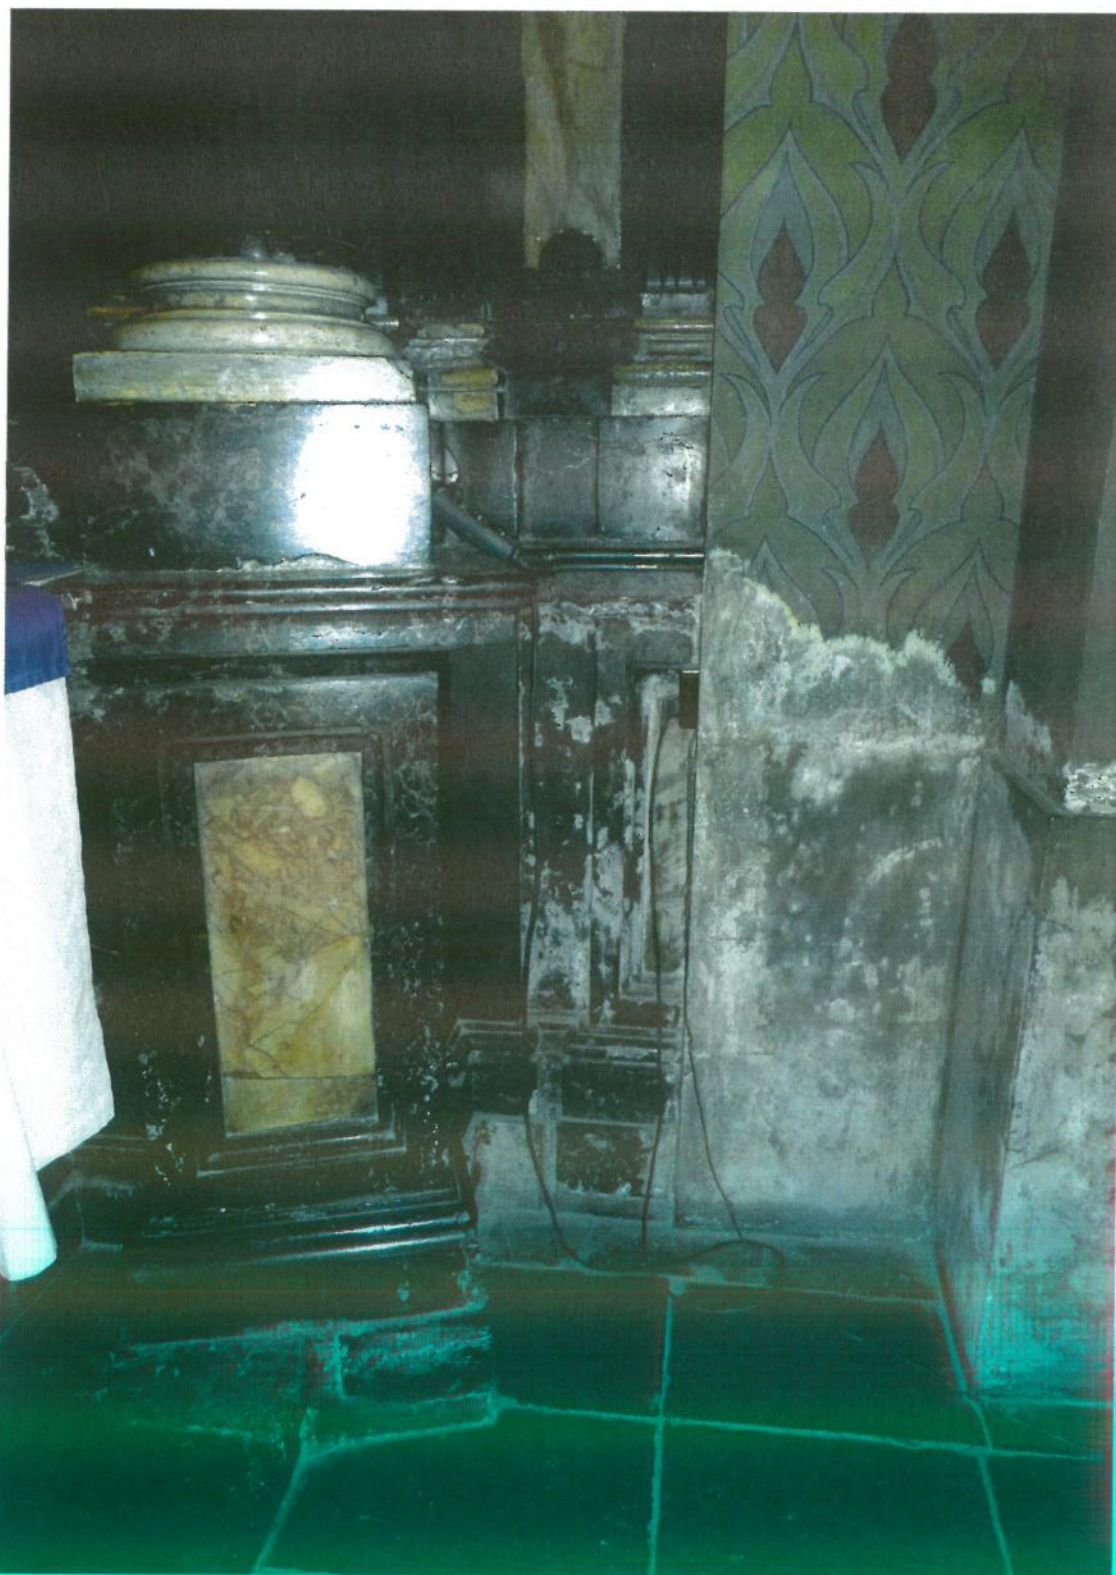
Ołtarz św. Józefa. Nawa, ściana północna. Fragment dolnych partii ołtarza po stronie wsch. z widocznymi białymi plamami wykrystalizowanych soli w partii ściany i na elementach ołtarza w sąsiedztwie

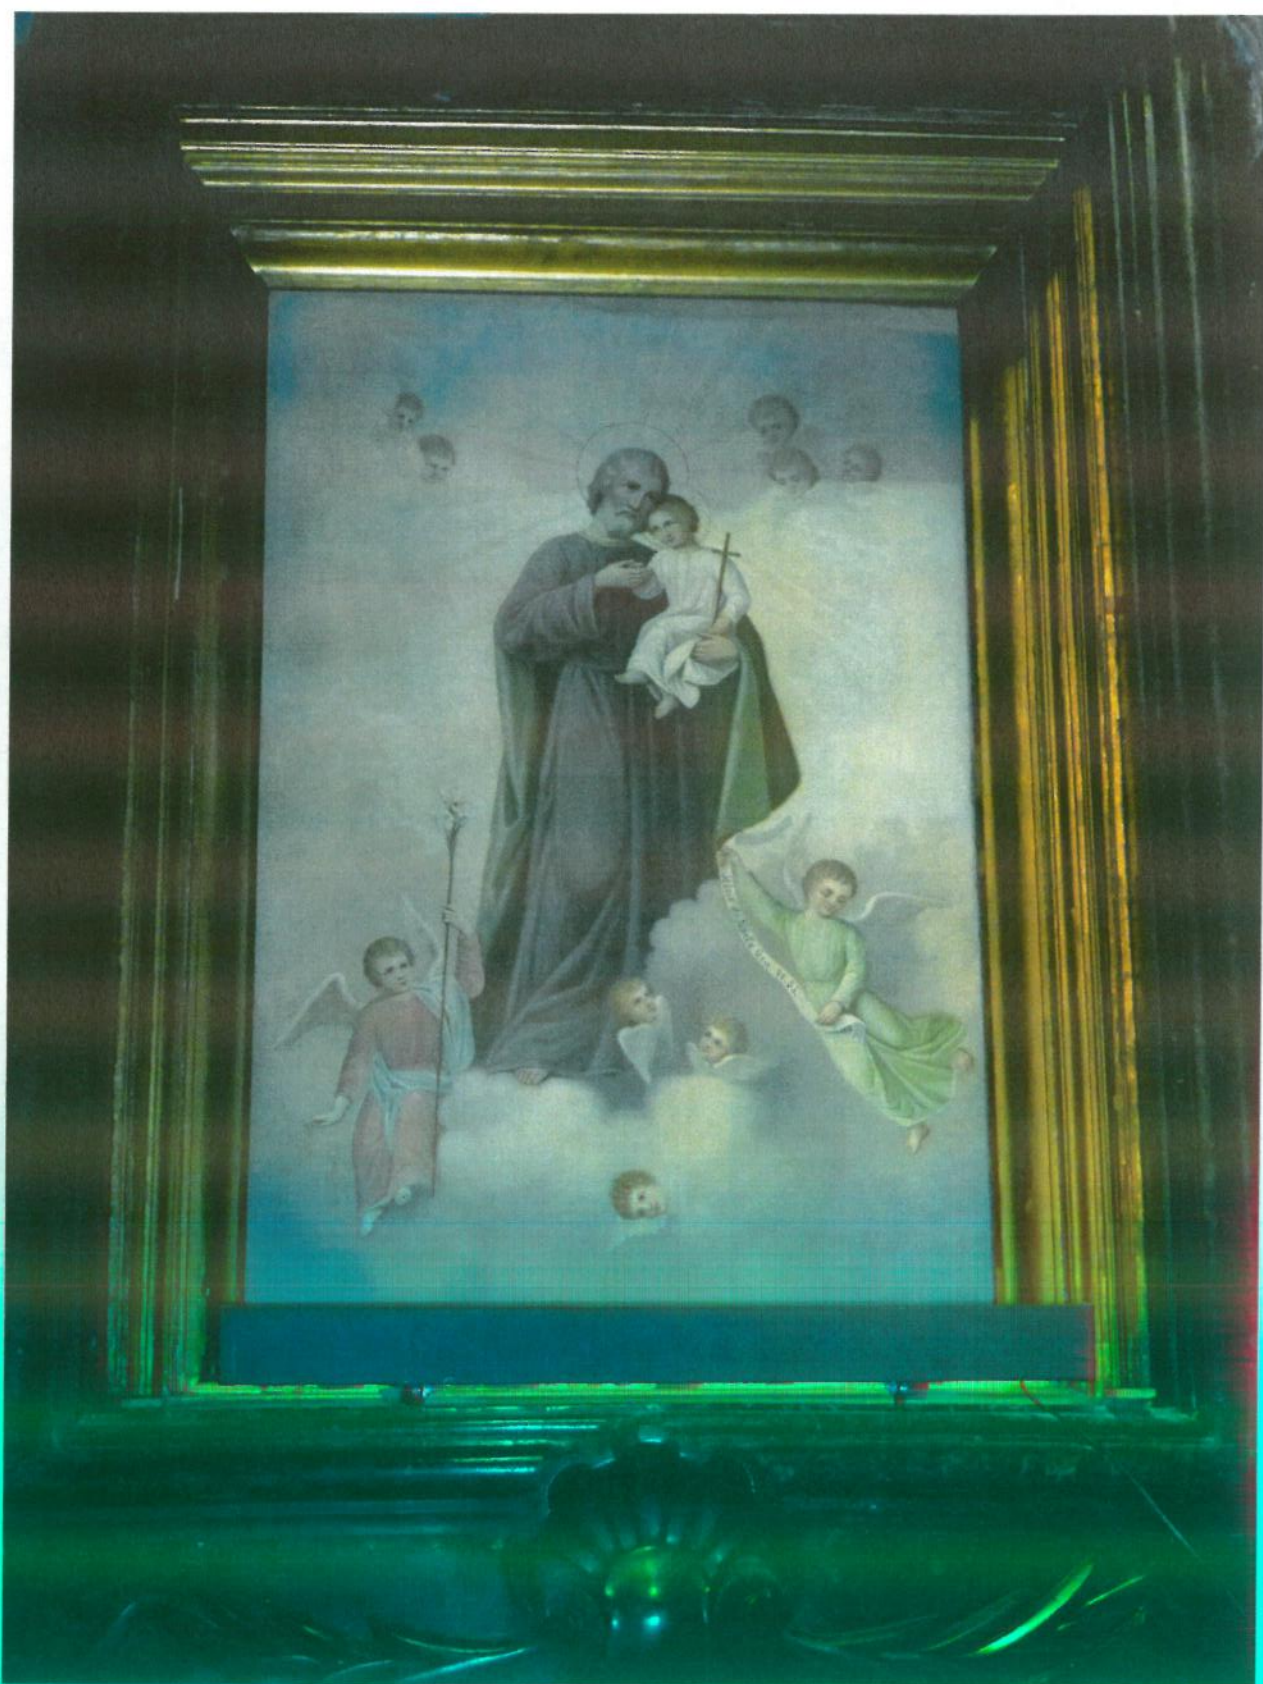
Ołtarz św. Józefa. Nawa, ściana północna. Obraz w nastawie. Widoczne łuszczące się warstwy złota wraz z zaprawą na ramach obrazu.

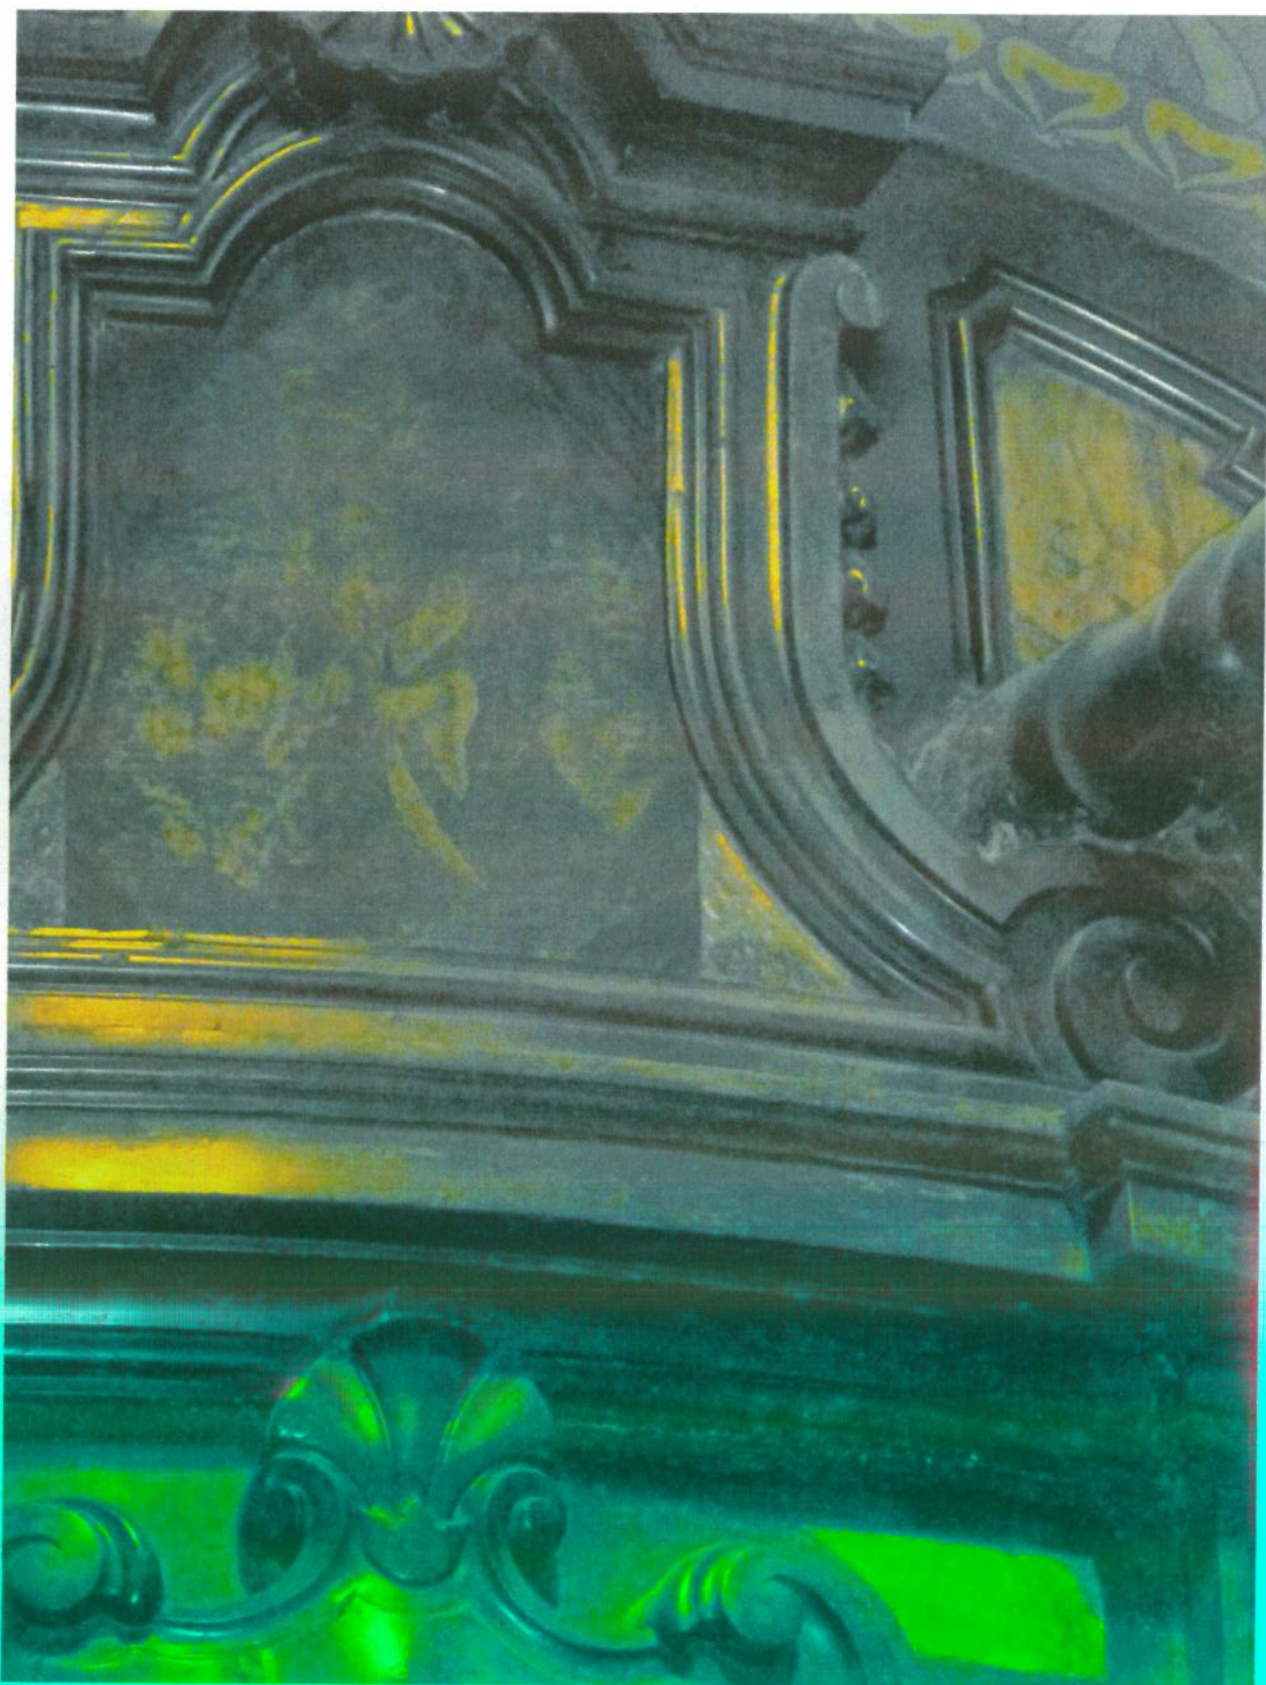
Ołtarz św. Józefa. Nawa, ściana północna. Obraz w zwieńczeniu. Widoczna pociemniała. Zabrudzona powierzchnia w górnym wsch. narożniku widoczne pofalowane płótno.

9. Demontaż obrazu
10. Odjęcie płótna z podłoża na które jest naklejone, metodą dobraną na podstawie prób
11. Odczyszczenie odwrocza z użyciem miękkiej tkaniny z mikrofibry i gumy chlebowej.
12. Odczyszczenie lica tamponami zwilżonymi wodą z roztworem niejonowego detergentu.
13. Dublaż płótna na płytę z metakrylanu metylu z zastosowaniem folii Beva 371 Gustav Berge

14. Uzupełnienie drobnych ubytków zaprawy masą kredowo –klejową
  15. Uzupełnienie ubytków warstwy malarskiej farbami mastyksowymi np. firmy Colori a Vernice lub Restauro Maineri
  16. Montaż obrazu w ołtarzu.
- 11.

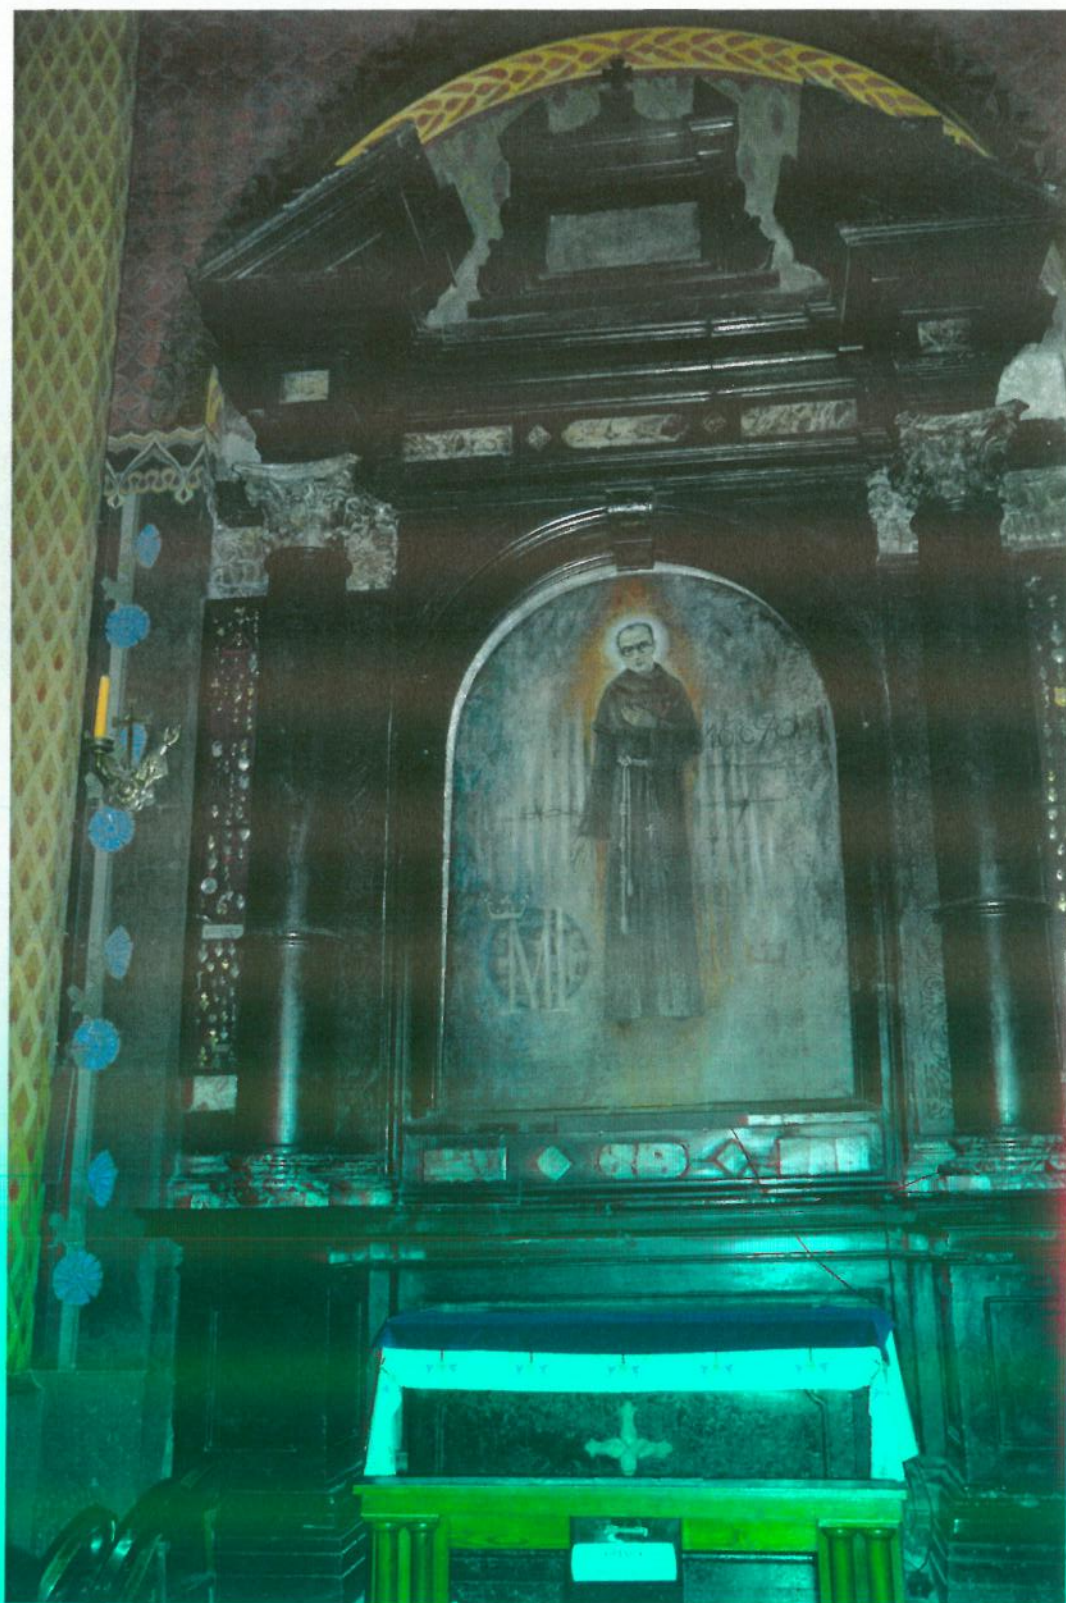
Ołtarz św. Maksymiliana Kolbe, nawa, ściana południowa. Widoczne zabrudzenia powierzchni i liczne ubytki w partiach profili.

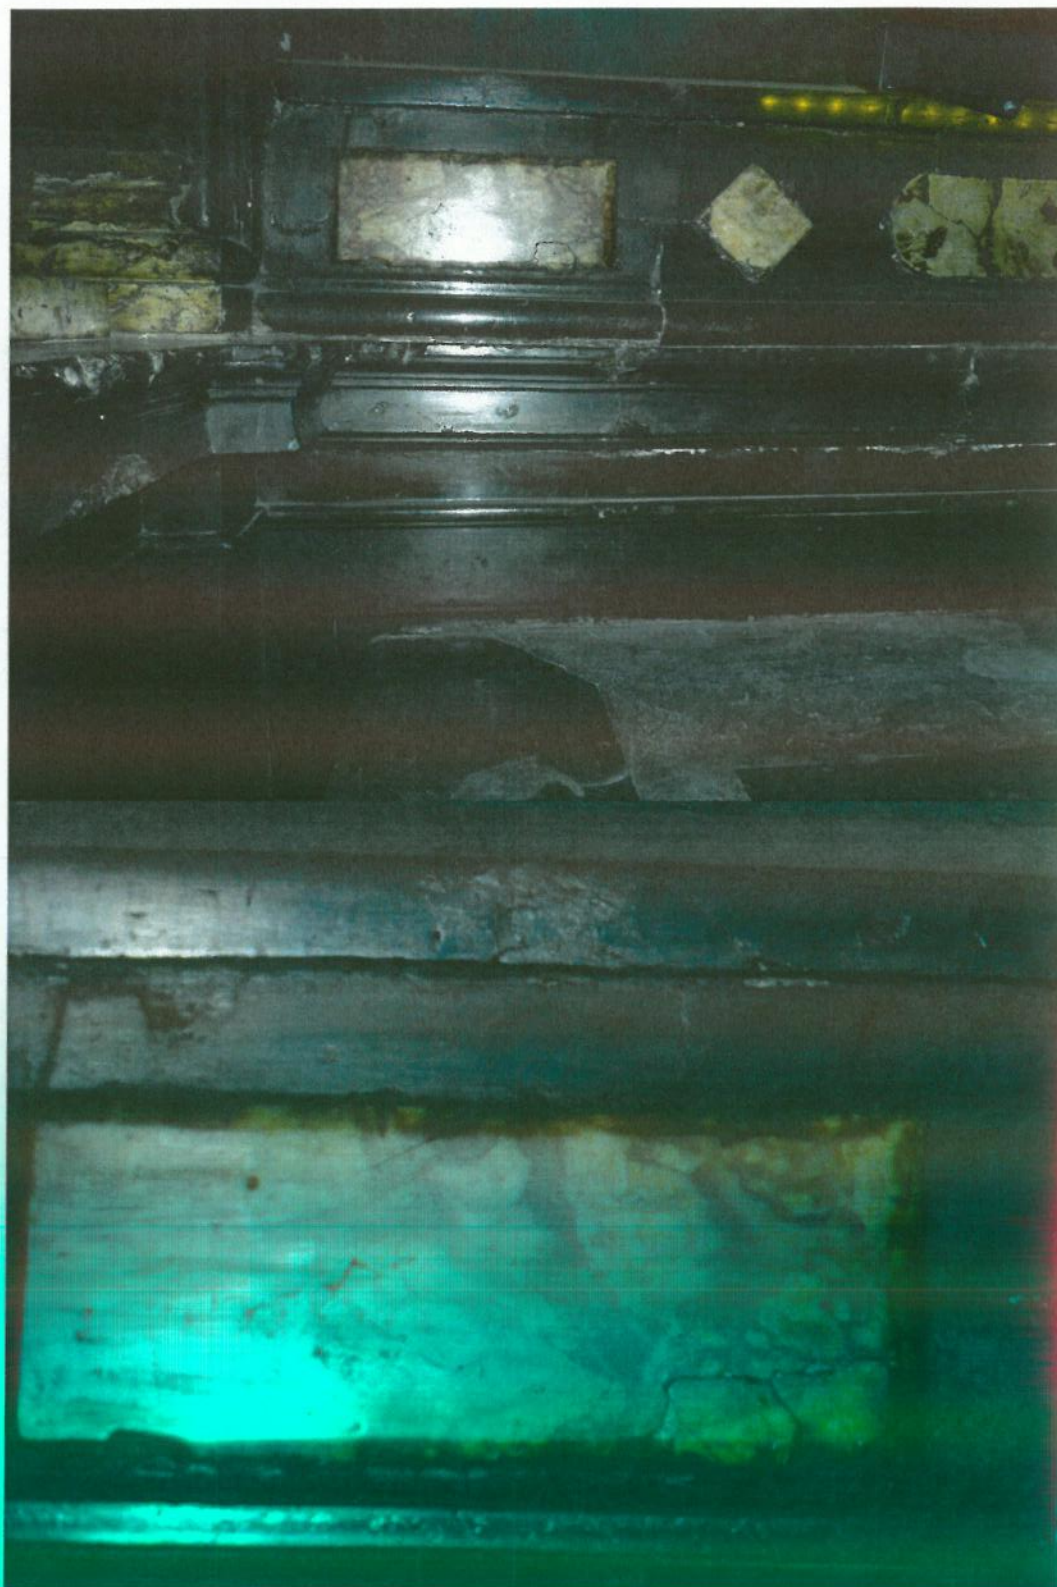
Ołtarz św. Maksymiliana Kolbe, nawa, ściana południowa, detale. Widoczne zabrudzenia powierzchni i liczne ubytki w partiach profili, wżery na powierzchni. Spękania i uzupełnienia cementowe na powierzchni wstawek z marmuru paczółtowskiego.

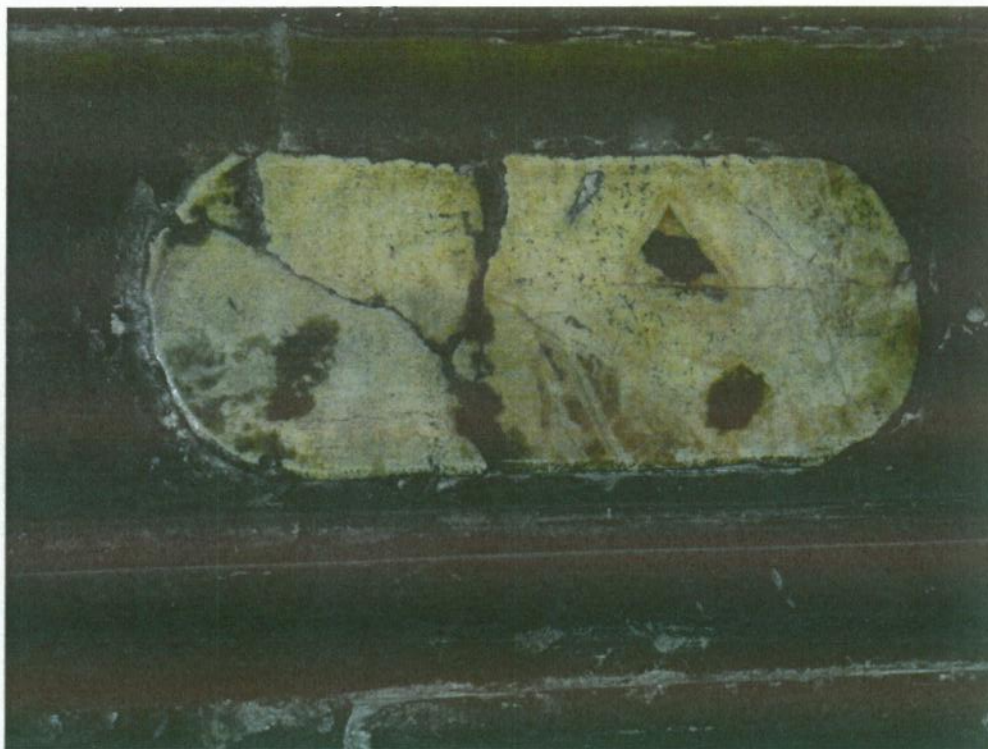
Ołtarz św. Maksymiliana Kolbe, nawa, ściana południowa, detal. Widoczne zabrudzenia powierzchni, ubytki i wżery na powierzchni. Spękania i uzupełnienia cementowe na powierzchni wstawki z marmuru paczółtowskiego.

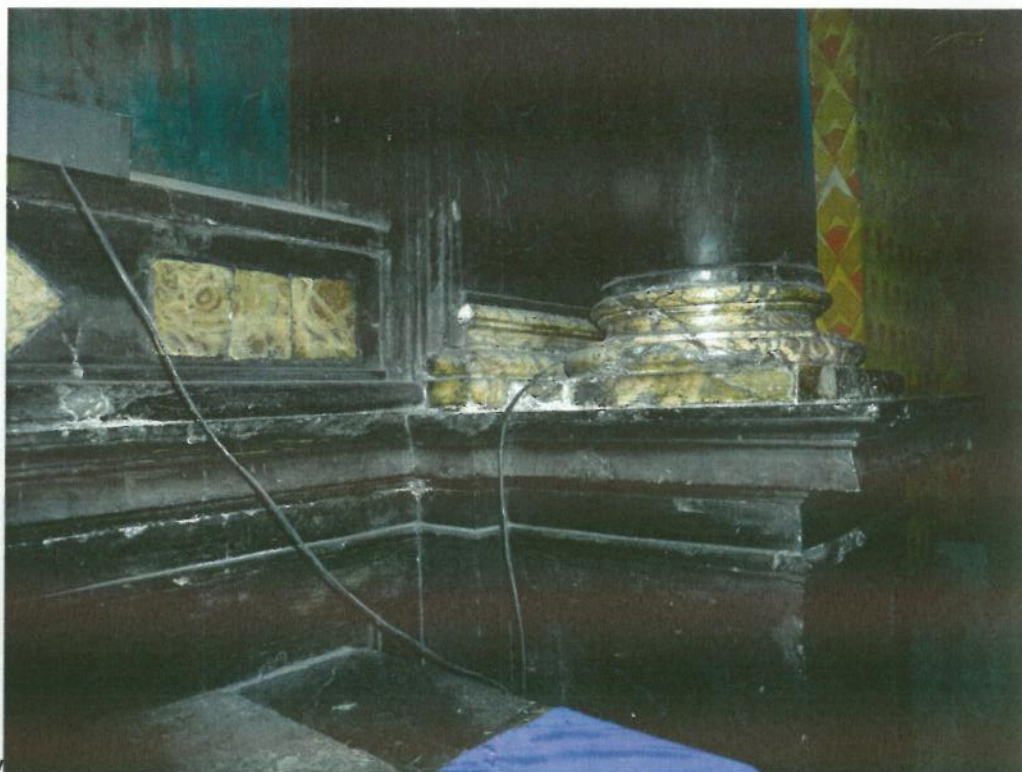
Ołtarz św. Maksymiliana Kolbe, nawa, ściana południowa, detale. Widoczne bardzo mocne zabrudzenia powierzchni i ubytki w partiach profili, wżery na powierzchni.

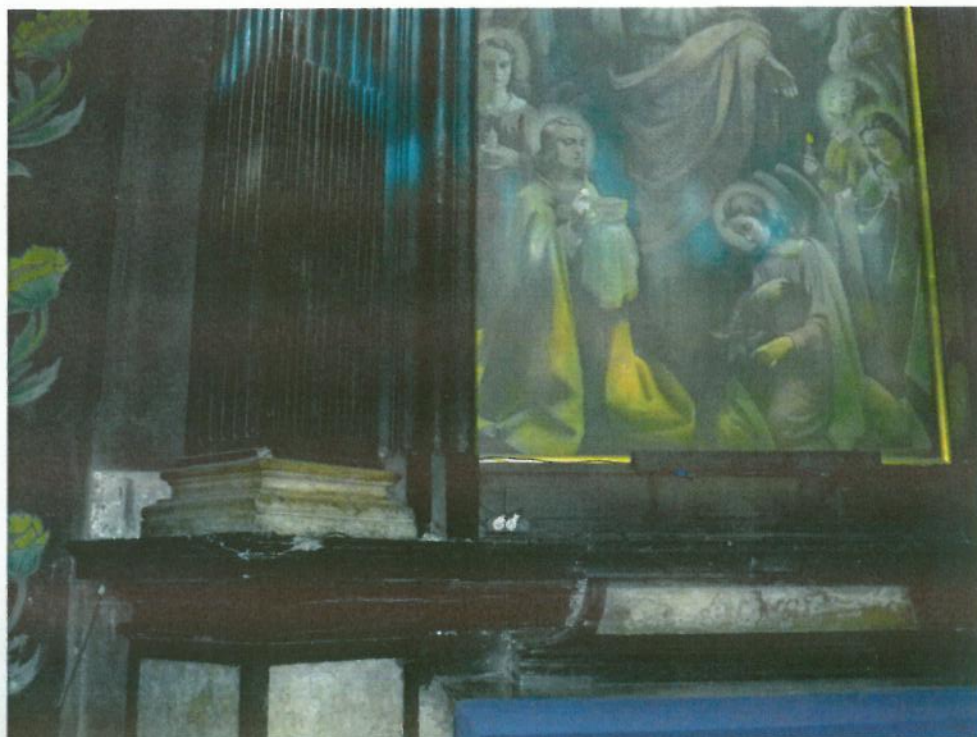
Ołtarz serca Jezusa , nawa, ściana północna. Fragment. Widoczne uszkodzenia profili

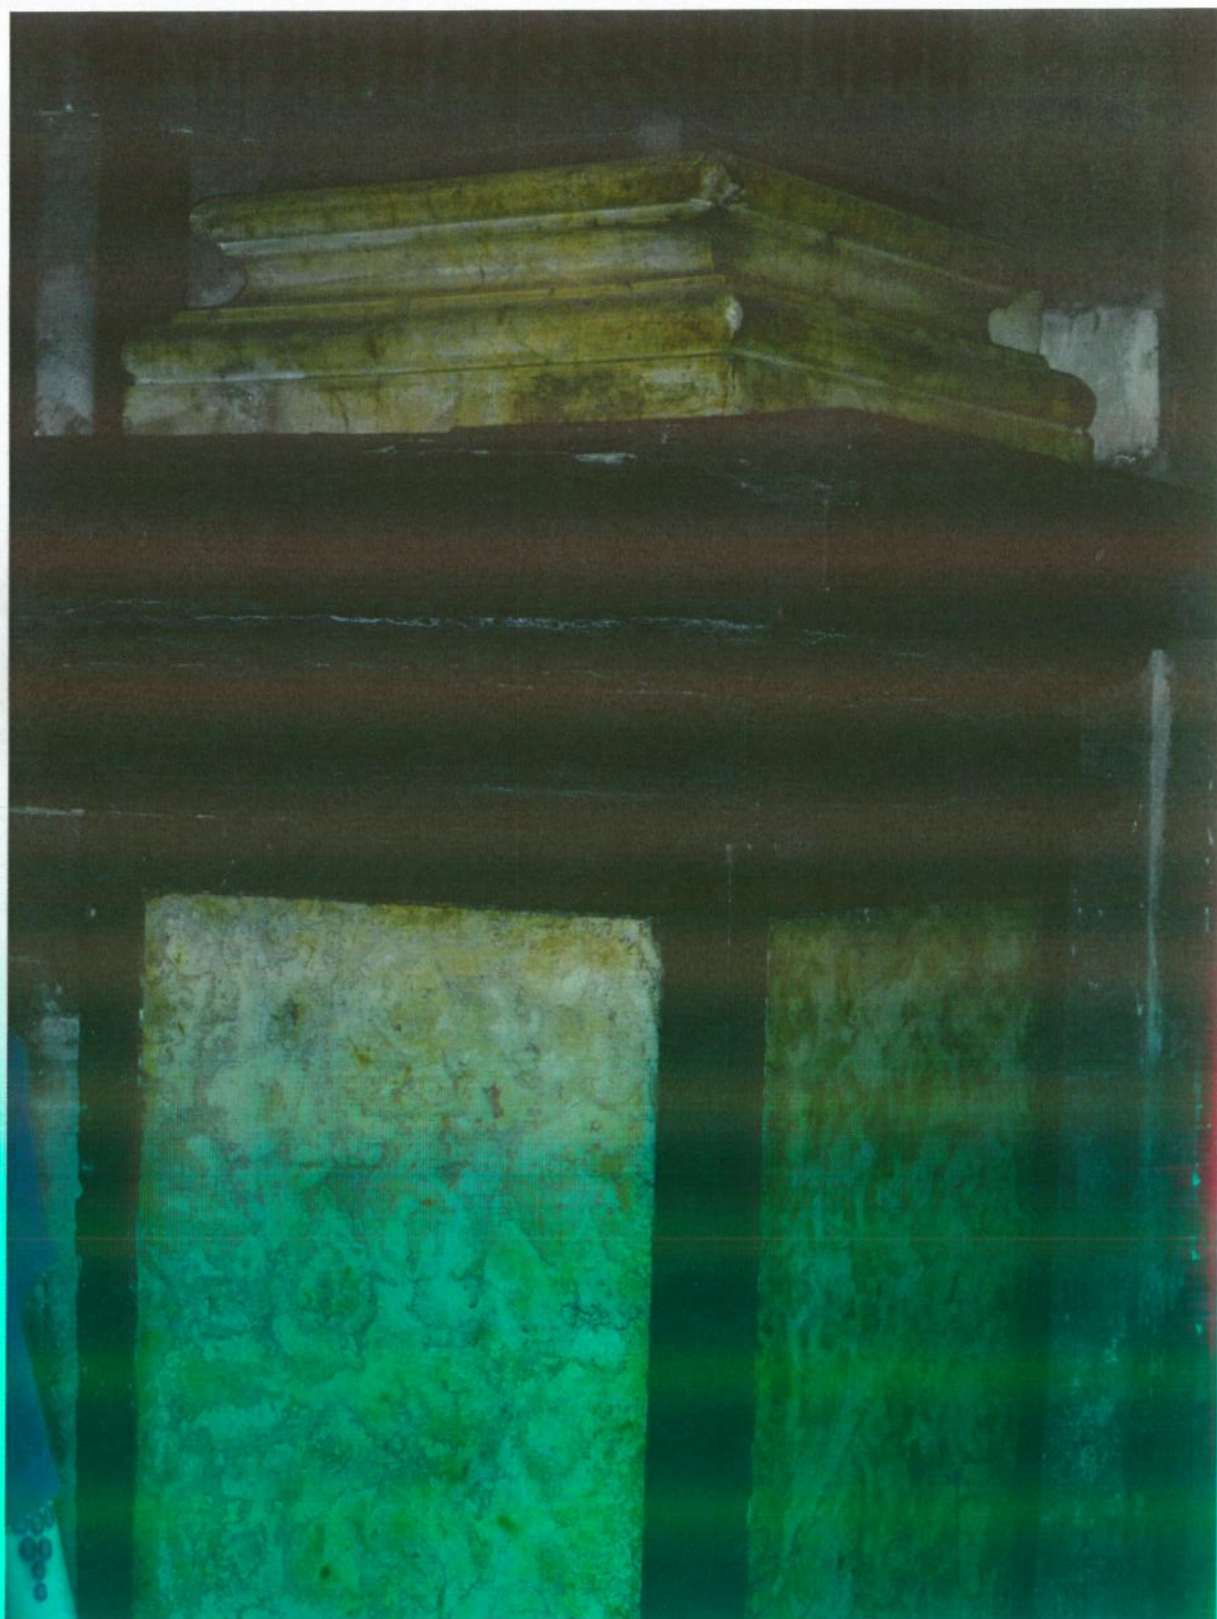
Ołtarz serca Jezusa , nawa, ściana północna. Fragment . Widoczne uszkodzenia profili i ubytki przy krawędziach. Duża rekonstrukcja gipsowa w partii profilu gzymsu.

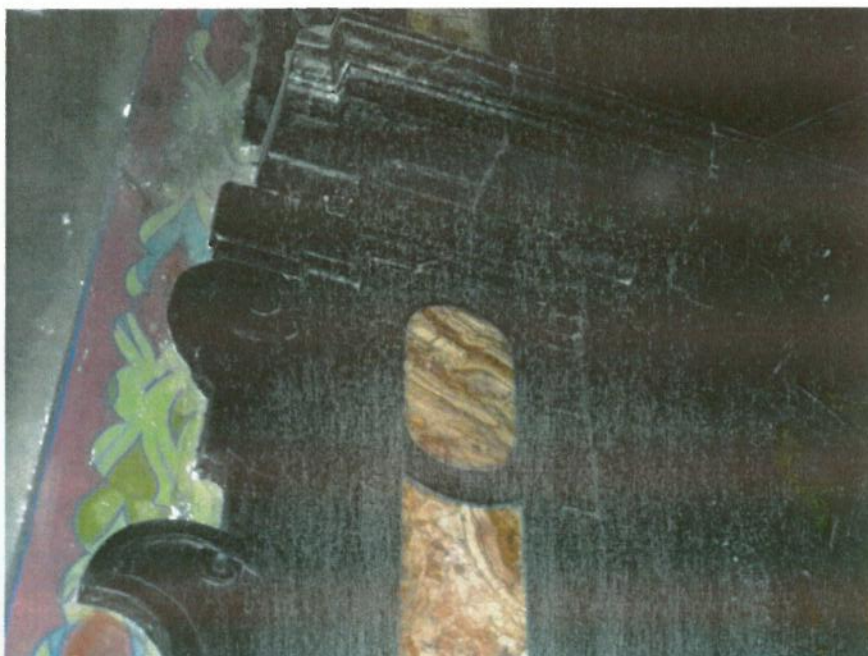
**Portal do kaplicy Matki Bożej Bolesnej, fragment, widoczne spoiny wypełnione gipsem zamalowane na czarny kolor.**

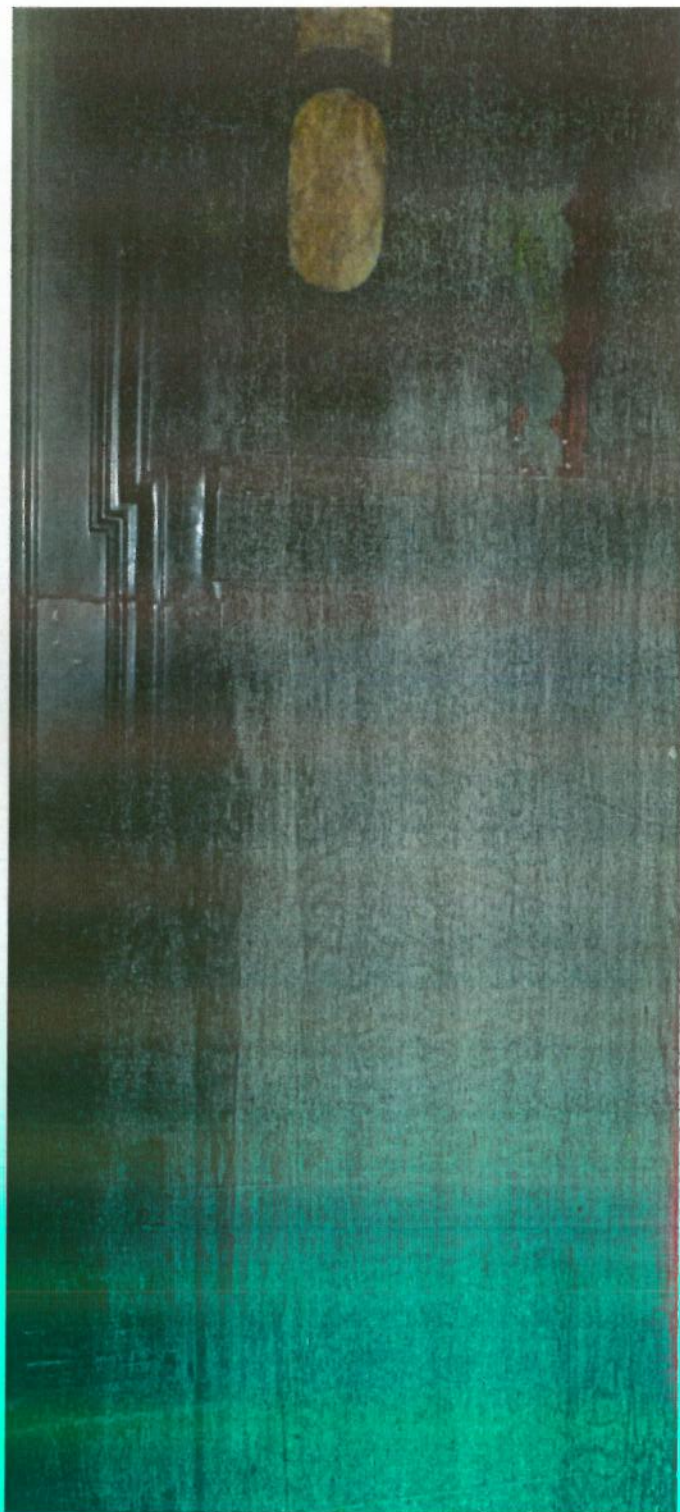
**Portal do kaplicy Matki Bożej Bolesnej. Widoczne pęknięcia płyty marmurowej w cokole pilastra.**

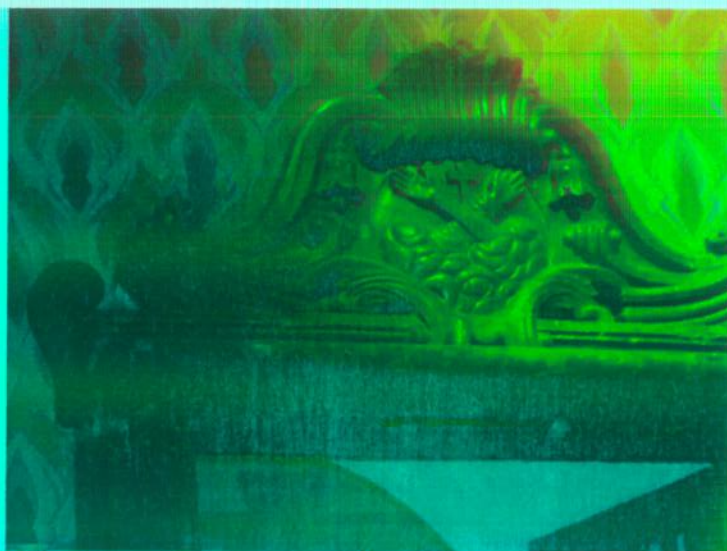
Portal prowadzący do kaplicy Meki Pańskiej ,fragment, widoczne uszkodzenia i ubytki formy rzeźbiarskiej w partii zwieńczenia.

10. Scalenie kolorystyczne uzupełnień spoinowania
11. Hydrofobizacja powierzchniowa marmuru z użyciem wosku Cosmoloid .

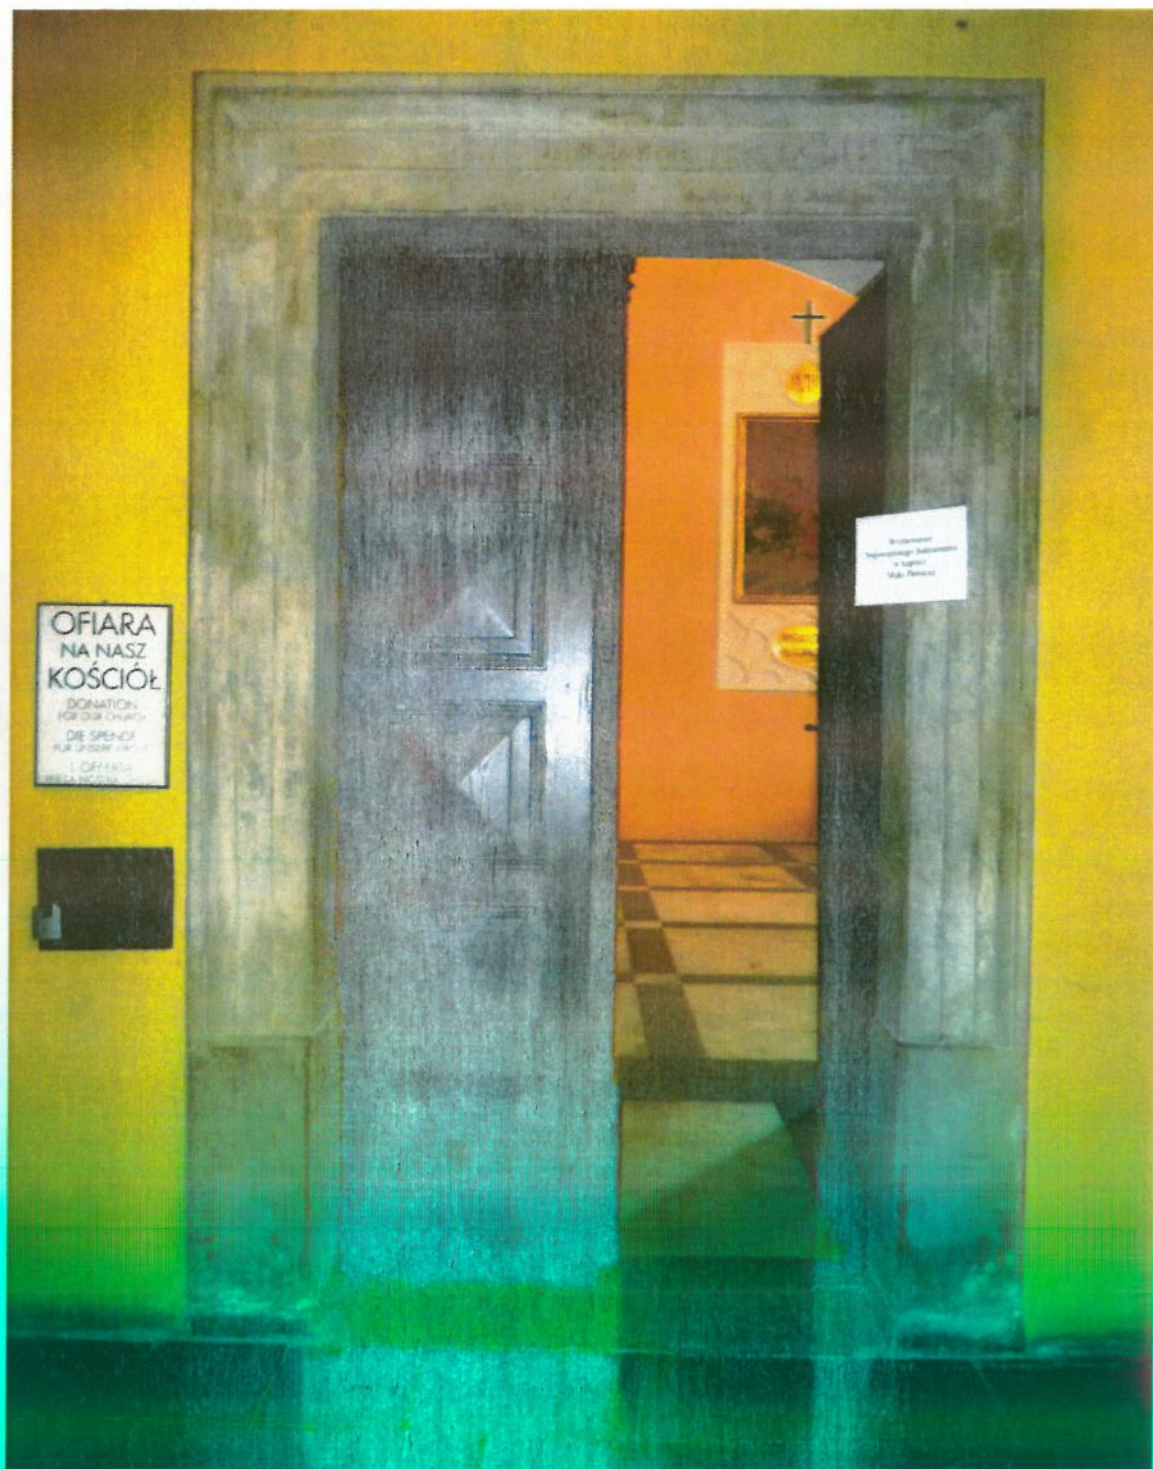
Portal prowadzący do kaplicy Męki Pańskiej, nawa główna, ściana północna, pod chórem. Widoczna zabrudzona, wypalona powierzchnia i wżery w partii przyziemia.

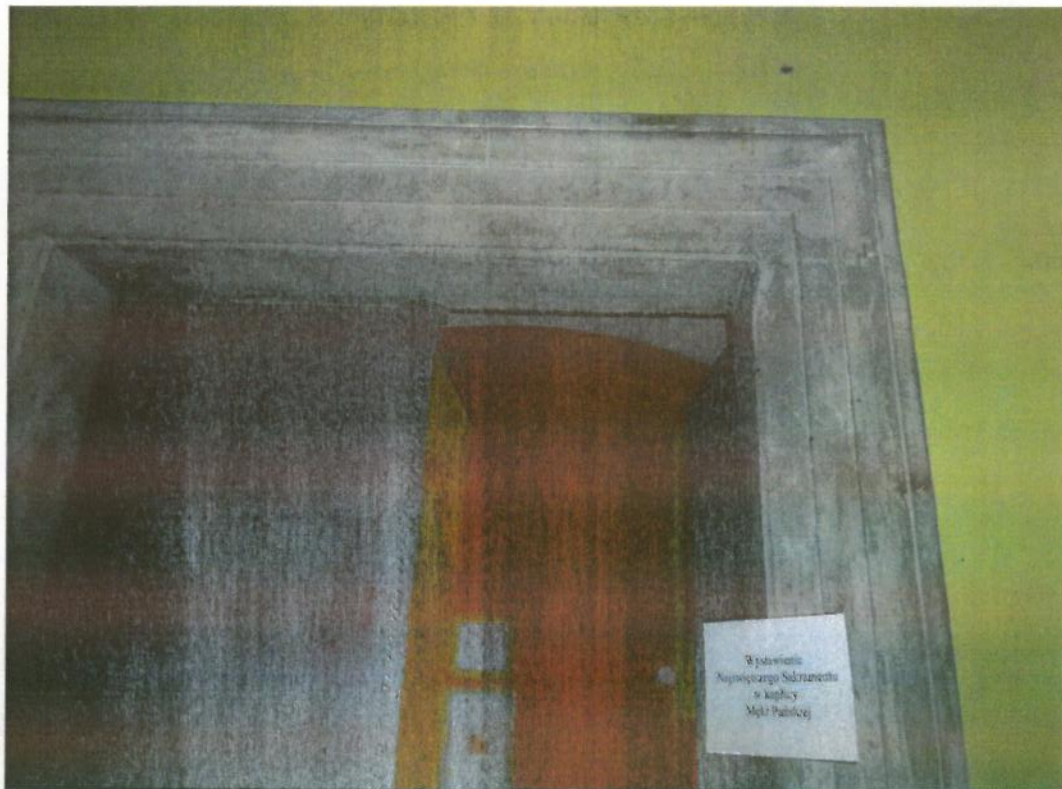
Portal prowadzący do kaplicy Męki Pańskiej, nawa główna, ściana północna, pod chórem, fragment. Widoczna zabrudzona, wyplamiona powierzchnia.

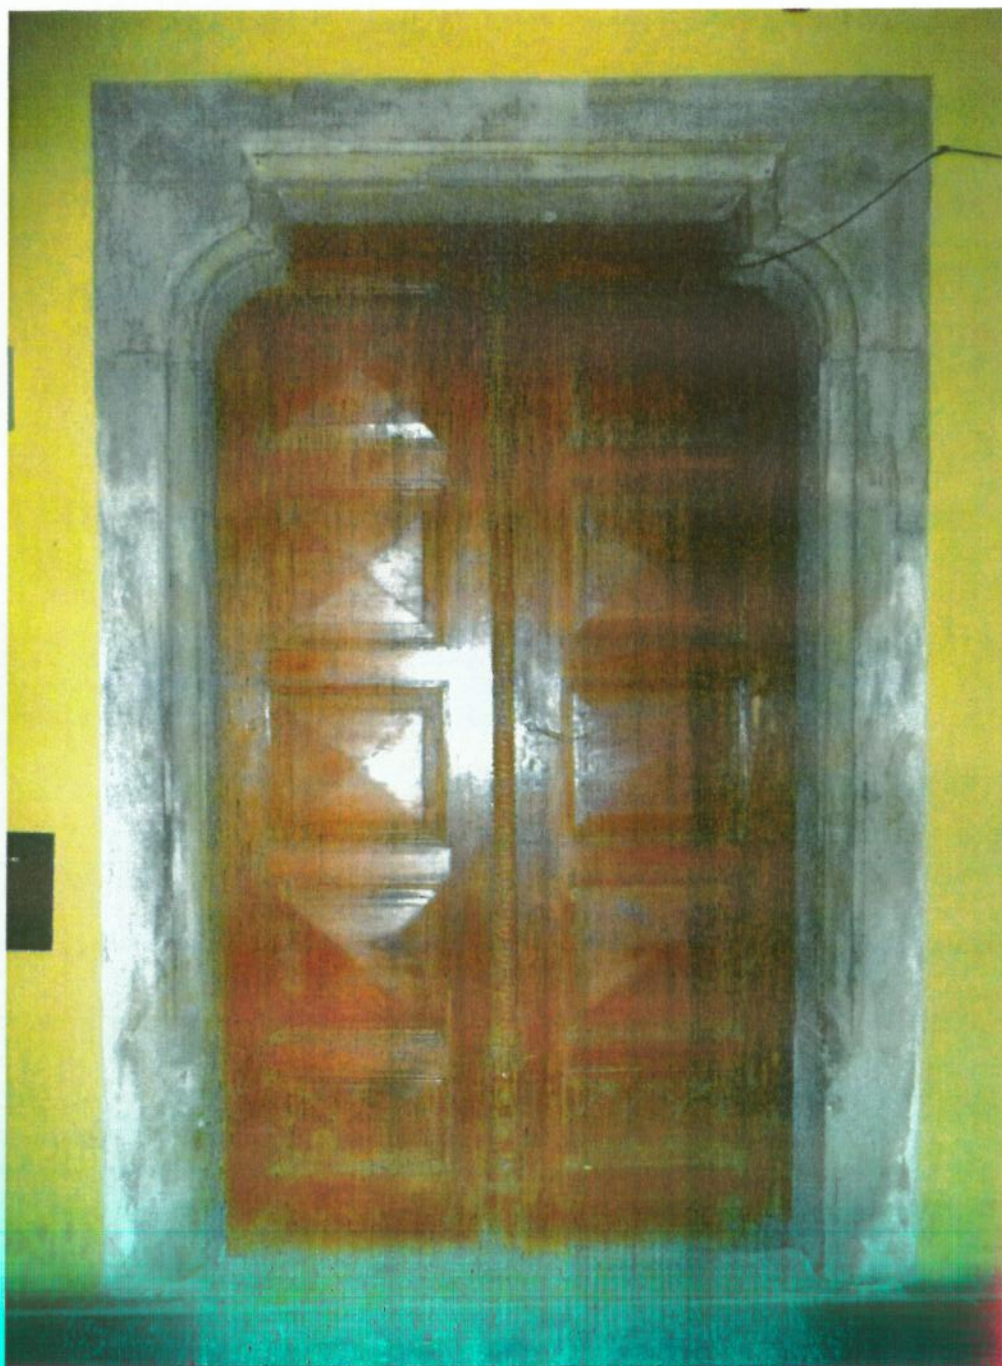
Powierzchnia obiektu bardzo zabrudzona, z licznymi plamami i przebarwieniami. Widoczne pociemniałe kity i uzupełnienia miejscami spękane. Podstawy węgarów mocno zabrudzone, zabrudzenia tej partii powstały w trakcie zmywania posadzek. U podstawy węgarów widoczne wżery i wykruszenia przypowierzchniowej warstwy

Portal prowadzący do zachodniego skrzydła klasztoru z nawy w przestrzeni pod chórem, powierzchnia zabrudzona z widocznymi plamami i pociemniałymi kitami. W dolnych partiach węgarów wżery.

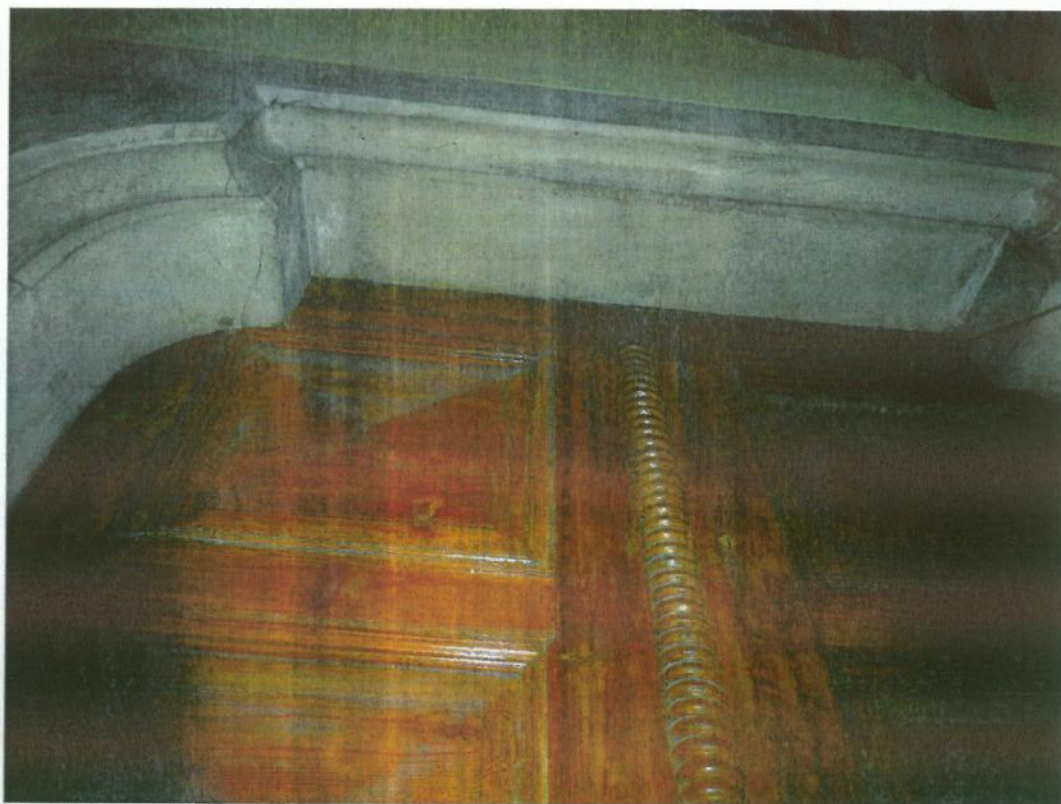
Portal prowadzący do zachodniego skrzydła klasztoru z nawy w przestrzeni pod chórem, fragment nadproża, Widoczne pociemniałe kity i uzupełnienia miejscami spękane.
