REGULAMIN KONKURSU OFERT

**„Kompleksowa konserwacja nawy głównej bazyliki  
pw. Św. Franciszka z Asyżu wraz z historycznym wystrojem wnętrza”**

Kraków, wrzesień 2022 r.

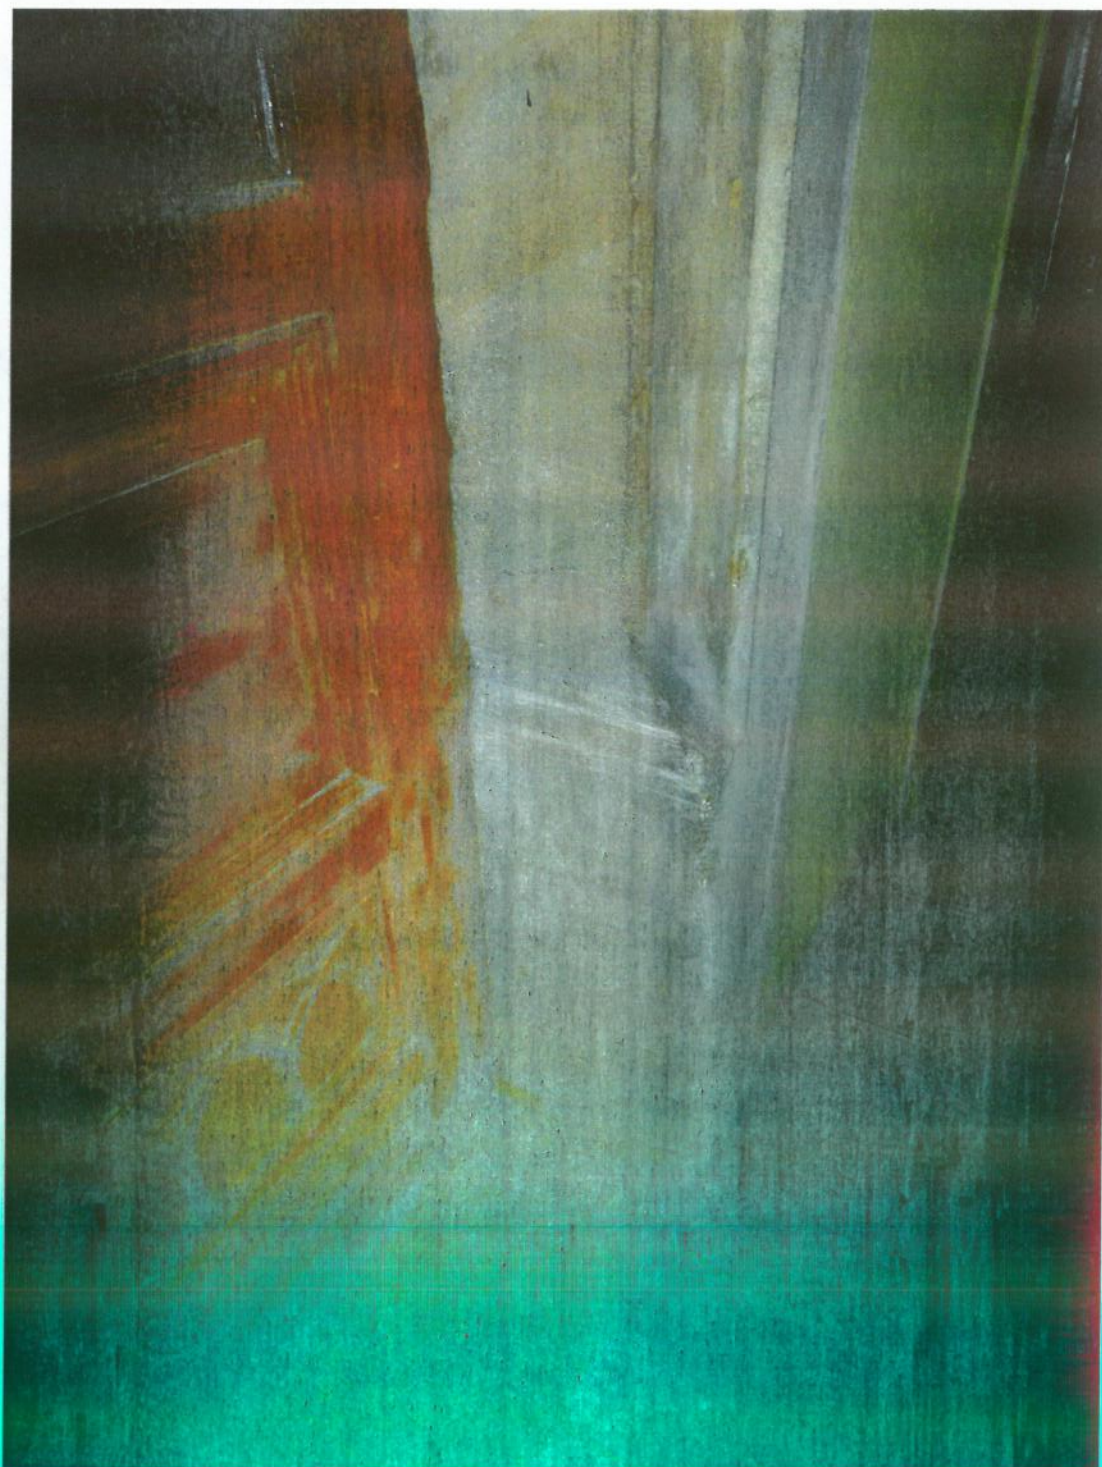
Portal prowadzący do zachodniego skrzydła klasztoru z nawy w przestrzeni pod chórem, fragment węgara, widoczne zabrudzenia i uszkodzenia powierzchni typu ubicia i zarysowania spowodowane użytkowaniem

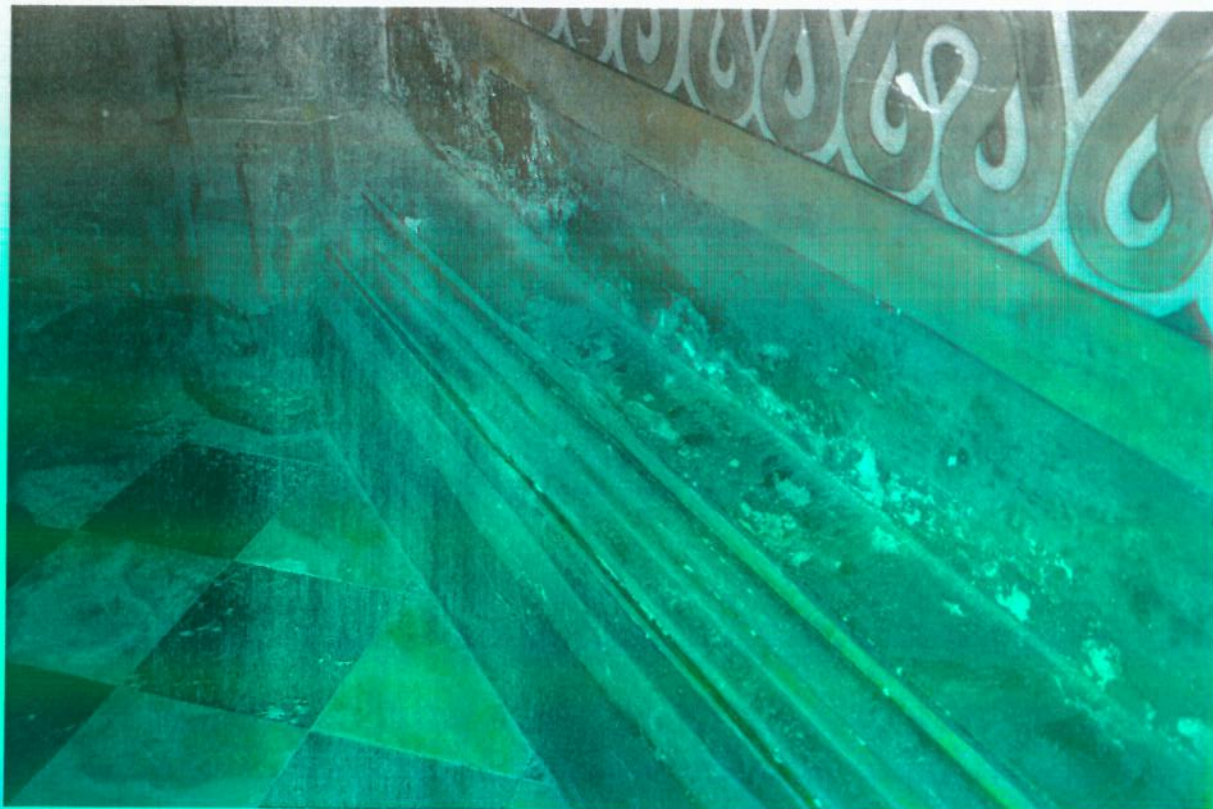
Fragment XV wiecznego cokółu i węgara.

1. Wstępne oczyszczenie powierzchni z nawarstwień pyłowych mechanicznie, przy użyciu odkurzaczy z miękkimi końcówkami, pędzli, miękkich szczotek
2. Doczyszczenie powierzchni z użyciem parownicy z doczyszczaniem mechanicznym, ręcznym przy użyciu szczotek
3. Wzmocnienie osypujących się partii kamienia konsolidującym środkiem - Steinfestiger 300.

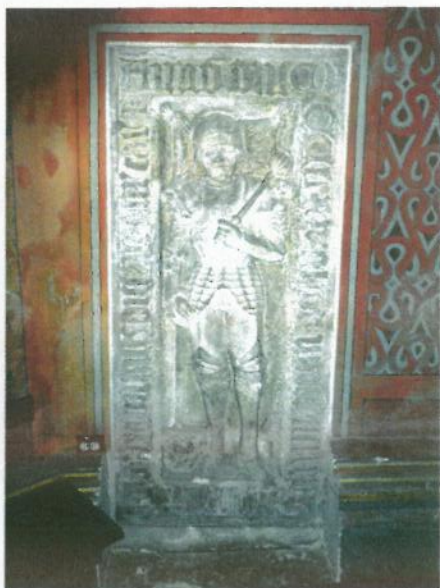
**A. PŁYTA NAGROBNA NIEZNANEGO KSIĘCIA WŁADYSŁAWA /ZM.1270/**

**A.** Płyta nagrobna nieznanego księcia Władysława /zm.1270/, wmurowana w ścianę, w kształcie wydłużonego stojącego prostokąta. Środkową i zasadniczą część stanowi postać nieznanego księcia Władysława w zbroi rycerskiej. Boki płyty obwiedzione są szeroką bordiurą z tekstem łacińskim pisanym gotycką minuskułą. Postać zmarłego przedstawiona w pozycji leżącej ale płyta eksponowana jest na ścianie pionowo. Leżący zmarły przedstawiony jest jako starszy, około pięćdziesięcioletni mężczyzna.

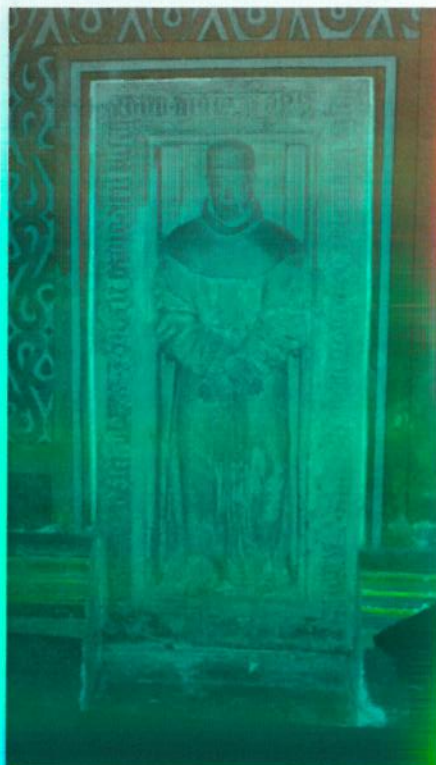
**B. PŁYTA NAGROBNA MARCINA Z KRAKOWA /ZM; 1494 R./**

gzymsami. W bordiurze występuje liternictwo z napisem łacińskim pisanym gotycką minuskułą. Postać zmarłego ułożona jest w pozycji leżącej, chociaż płyta eksponowana jest na ścianie pionowo. Leżący zmarły przedstawiony jest, jako mężczyzna w średnim wieku z głową ułożoną, na poduszce dekorowanej czterema kaboszonami. Postać umieszczona jest w głębokiej niszy z rękami skrzyżowanymi na udach. Nogi nie dźwigają korpusów, są lekko odwiedzione, co sugeruje pozycję leżącą. Zakonnik ubrany jest w habit silnie udrapowany i pofałdowany szczególnie na rękawach. Ramiona okrywa kaptur, którego właściwa część również silnie pofałdowana okala szyję. W pasie habit przewiązany jest sznurem, zwisającym koniec sznura związany jest w charakterystyczne węzły. Spod habitu wystają końce trzewików. Na głowie zakonnika piuska. Twarz spokojna, gładka z zamkniętymi oczami.

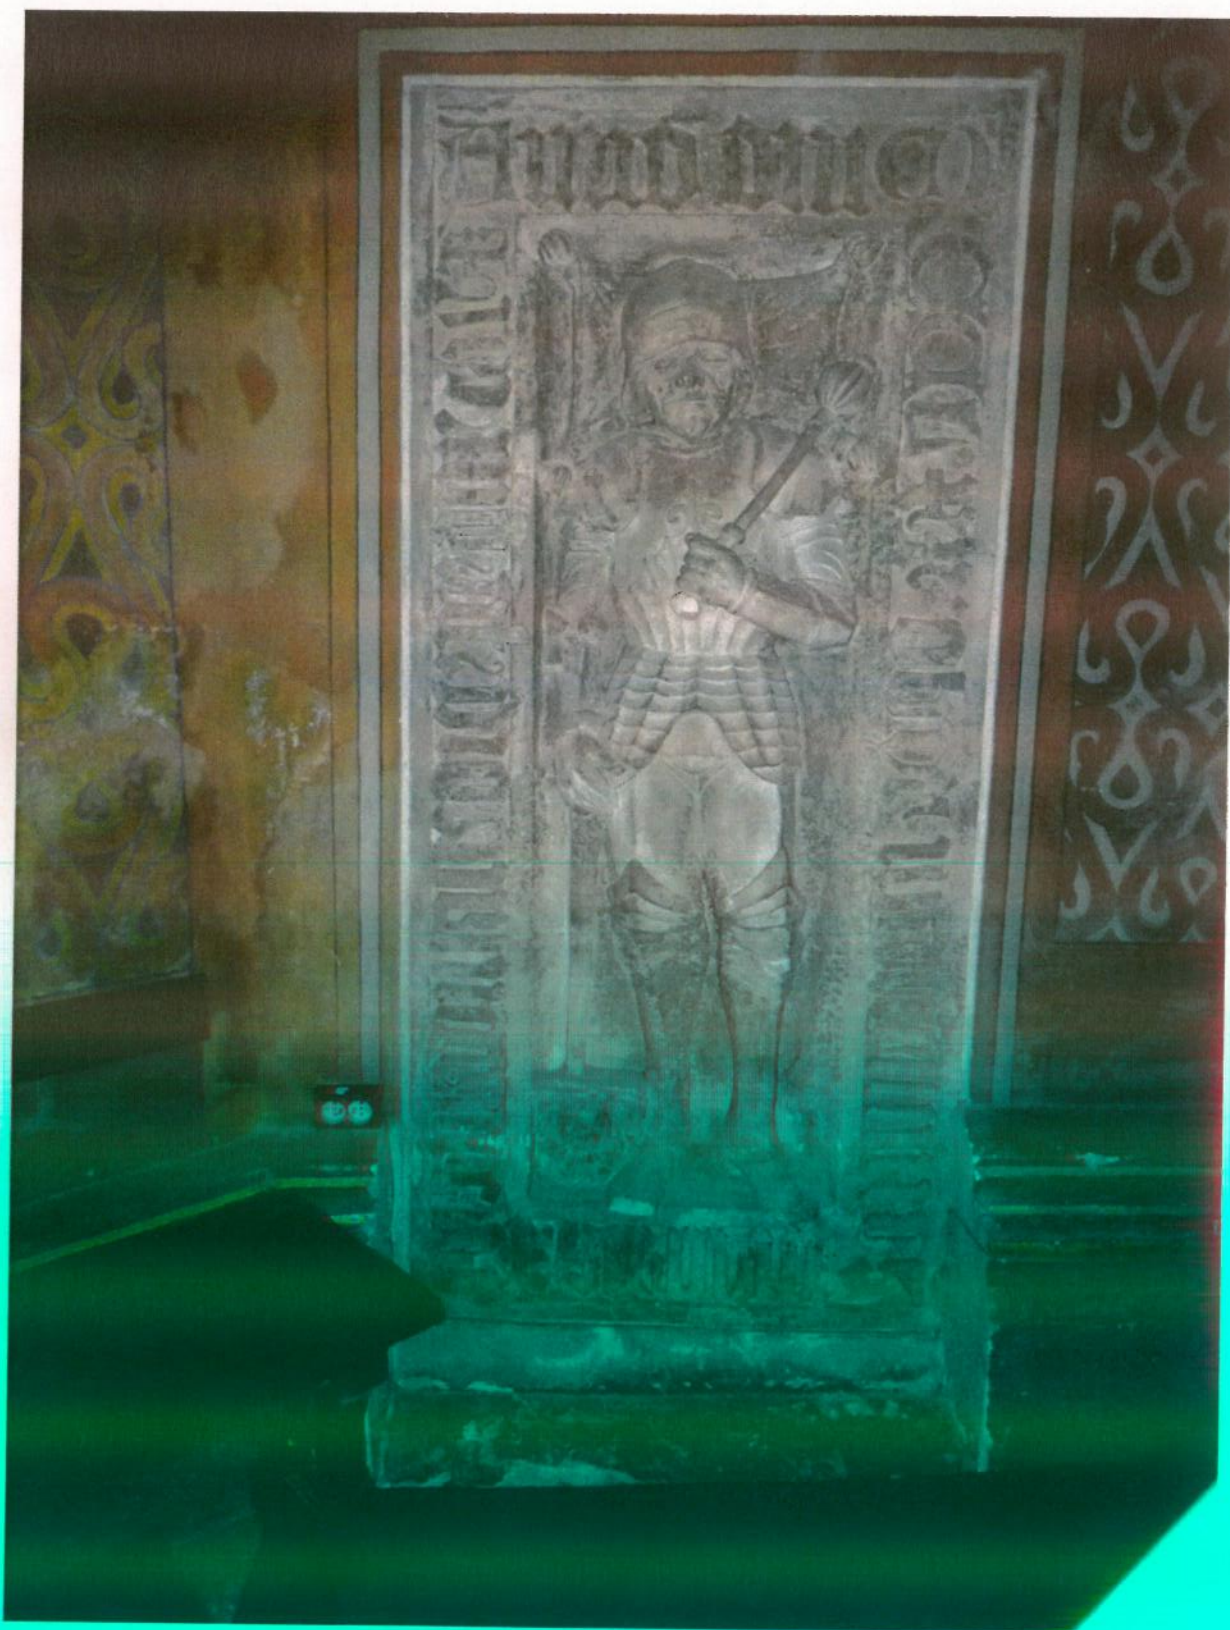
Kraków. Kościół p.w. św. Franciszka z Asyżu. Prezbiterium strona północna  
 A. Płyta nagrobna nieznanego księcia Władysława /zm.1270/

Obecny wygląd estetyczny płyty jest w bardzo znacznym procencie dziewiętnastowieczną rekonstrukcją wykonaną kitem w formie oblicowania na pierwotnym zniszczonym powierzchniowo wapieniu pińczowskim i wyretuszowaną w trakcie prac konserwatorskich 1987r. kiedy to warstwę XIX wieczną potraktowano jaką warstwę historyczną, którą pozostawiono i poddano zabiegom konserwatorskim. Rekonstrukcje płyty w wieku XIX wykonano na pewno przed rokiem 1895 tj. przed pokryciem ścian prezbiterium malowidłami St. Wyspiańskiego. Przypuszczalnie te rekonstrukcje płyt wykonane były przez Edwarda lub Zygmunta Stehlików w roku 1861 w czasie wykonywania przez nich kamiennego ołtarza głównego. Być może w czasie wykonywania rekonstrukcji posłużono się nieznanymi dzisiaj - materiałami archiwalnymi lub znacznie lepszym stanem zachowania obiektu. Świadczy o tym prawie zupełne odczytanie i zrekonstruowanie przez nich liternictwa w bordiurze. Zachowane rekonstrukcje wykazywały w roku 1987 bardzo znaczne zniszczenia. Obecnie powierzchnia płyt poza zabrudzeniami powierzchniowymi jest mocno wypalona co spowodowane jest pociemnieniem retuszy i scaleń kolorystycznych. Stan zabrudzenia obu płyt zwiększa się w miarę zbliżania do posadzki. W dolnych partiach płyty są bardzo mocno zabrudzone a w partii przypodłogowej prawie czarne.

Uzupełnienia i kity na ogół zachowane dobrze, jednak część kitów wykazuje tendencje do złuszczeń przypowierzchniowych. W dolnych partiach płyt widoczne uszkodzenia typu mechanicznego w formie wykruszeń, pęknięć i odprysków. Dotyczy to zwłaszcza elementów o głęboki urzeźbieniu, i tak występuje ubicie prawego trzewika w postaci rycerza od którego biegnie skośne pionowe pęknięcie od podstawy piety do nagolennika, dolna część rękojeści buzdyganu, w postaci mnicha ubicie fałdu sutanny pomiędzy trzewikami.)

Największe zaplamienia i wykwyty soli widoczne w dolnej partii płyt, które mają kontakt z wodą bądź w czasie zmywania posadzki, bądź wilgoc zostaje podciągana z wątków muru. Zasięg podciągania wody widoczny jest dobrze na tynkach ścian prezbiterium. Miejsca zawilgocone ulegają szybkiemu zabrudzeniu i pojawia się tam czarna szkodliwa patina. Stałe zawilgocenie dolnych partii płyt opisywane już w dokumentacji konserwatorskiej w czasie ostatniej konserwacji przyczynia się do zniszczeń dolnych partii obiektów.

Uznając za podstawowy wniosek o pozostawieniu istniejących rekonstrukcji zakłada się w ramach zabiegów technicznych odzyszczenie powierzchni z brudu, kurzu i innych luźnych naleciałości, odsolenie, impregnację strukturalną w miejscach odsłoniętego, osypującego się kamienia oryginalnego: skonsolidowanie z kamieniem oddzielonych od podłoża kitów. Uzupełnienie rażących ubytków w masie sztucznego kamienia. W ramach działań estetycznych zakłada się scalić miejsca wyplamione, trudne do wekstrachowania a historyczne kity należy ponownie zbliżyć fakturalnie i kolorystycznie do wapienia pińczowskiego, biorąc pod uwagę fakt, że różnice w istniejących strukturach kamienia i kitów cementowych mogą pozostawać widoczne.

8. -Uzupełnienie ubytków formy masą sztucznego kamienia zawierającą w składzie kruszywo mielonego pińczaka, wapno, biały cement, pigment mineralne, z zastosowaniem zbrojenia z drutu nierdzewnego ( aluminiowy ) osadzonego na żywicy epoksydowej ( stopa , dół buzdyganu w postaci rycerza, dół fałdu w sutannie zakonnika )

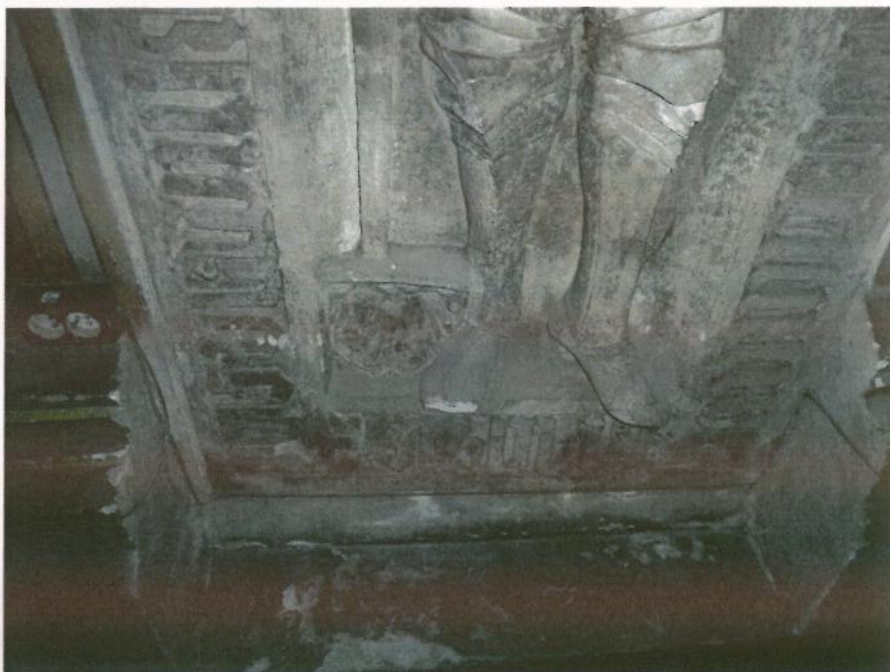
Kraków. Kościół p.w. św. Franciszka z Asyżu. Prezbiterium strona północna  
A. Płyta nagrobna nieznanego księcia Władysława /zm.1270/. Dolny fragment.  
Widoczne zabrudzenia oraz ubytki mechaniczne.

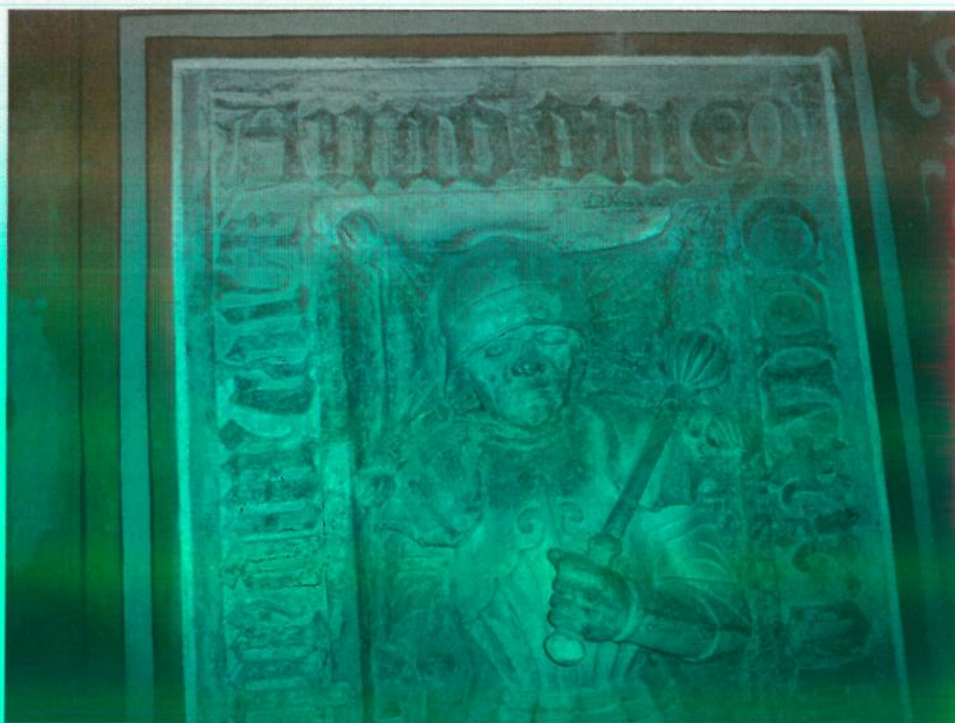
Kraków. Kościół p.w. św. Franciszka z Asyżu. Prezbiterium strona północna  
A. Płyta nagrobna nieznanego księcia Władysława /zm.1270/. Górny fragment  
Widoczne zabrudzenia oraz ubytki mechaniczne.

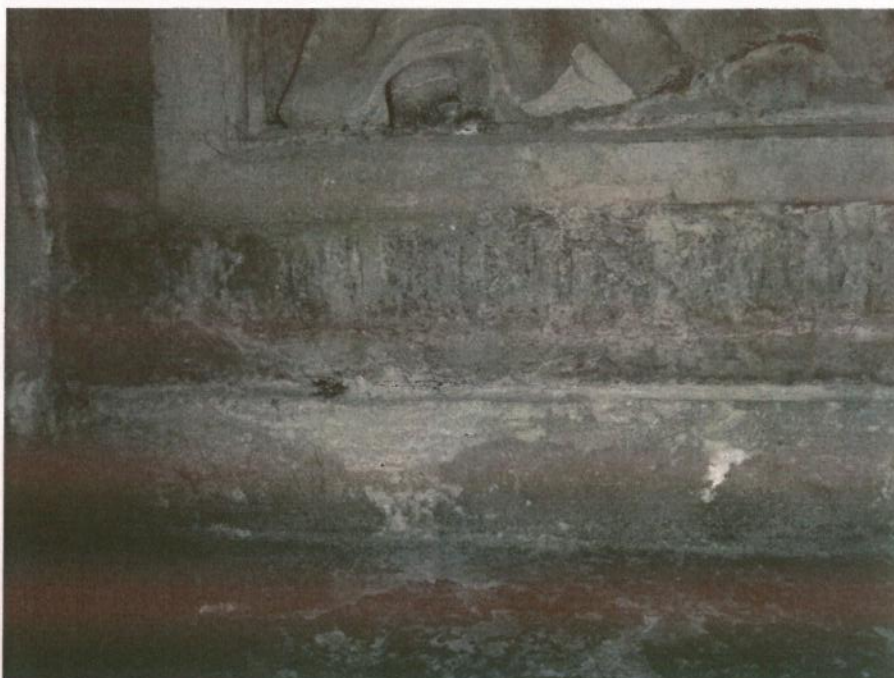
Kraków. Kościół p.w. św. Franciszka z Asyżu. Prezbiterium strona południowa  
 B. Płyta nagrobna zakonnika franciszkańskiego Marcina z Krakowa /zm.1494/. Dolny fragment. Widoczne zabrudzenia, pozostałości warstwy farby oraz ubytki mechaniczne.

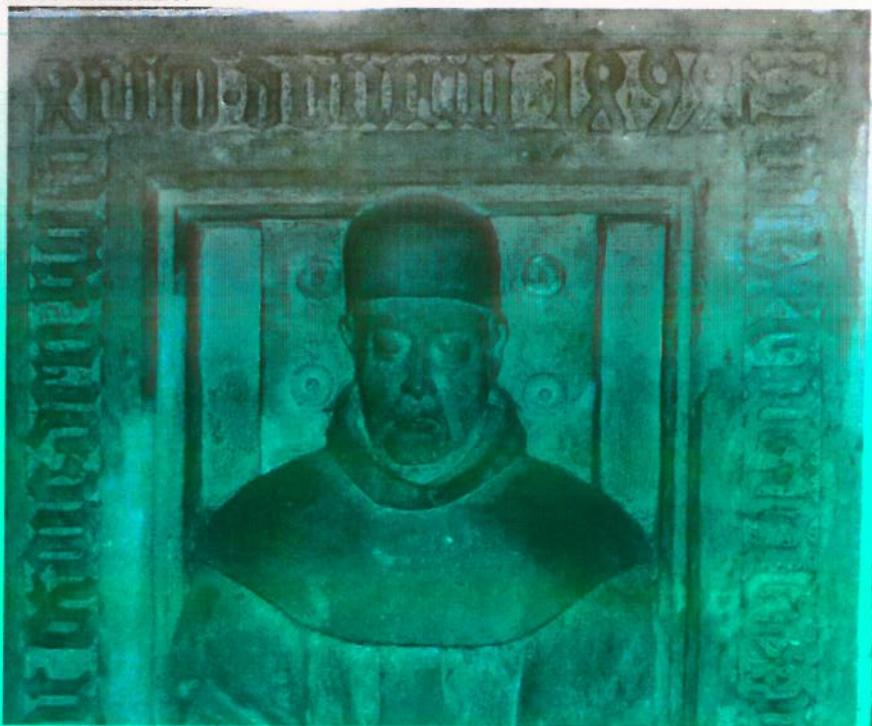
Kraków. Kościół p.w. św. Franciszka z Asyżu. Prezbiterium strona południowa  
 B. Płyta nagrobna zakonnika franciszkańskiego Marcina z Krakowa /zm.1494/. Górny fragment. Widoczne zabrudzenia powierzchni.

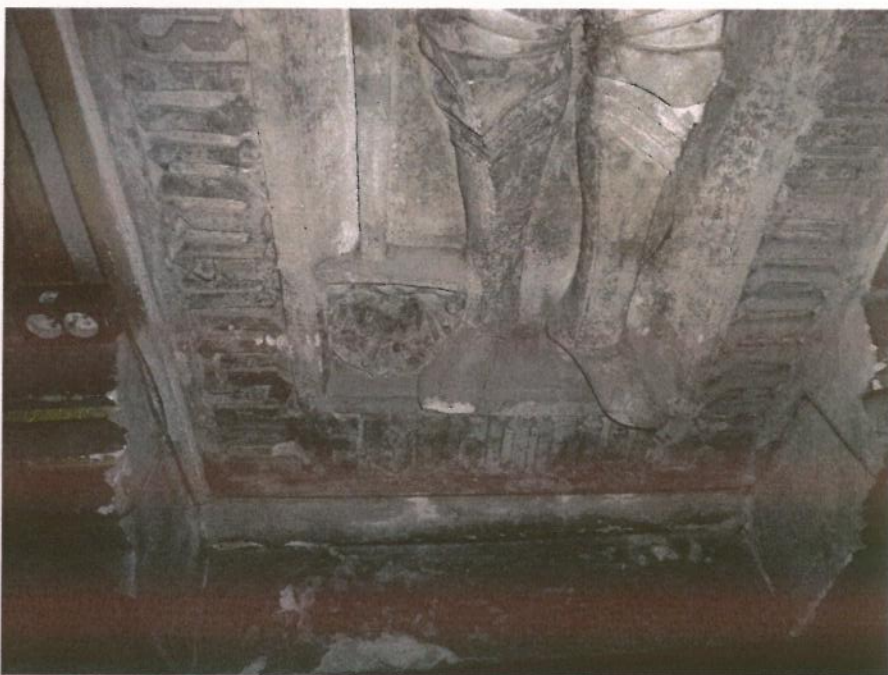
Kraków. Kościół p.w. św. Franciszka z Asyżu. Prezbiterium strona północna  
 A. Płyta nagrobna nieznanego księcia Władysława /zm.1270/. Dolny fragment.  
 Widoczne zabrudzenia oraz ubytki mechaniczne.

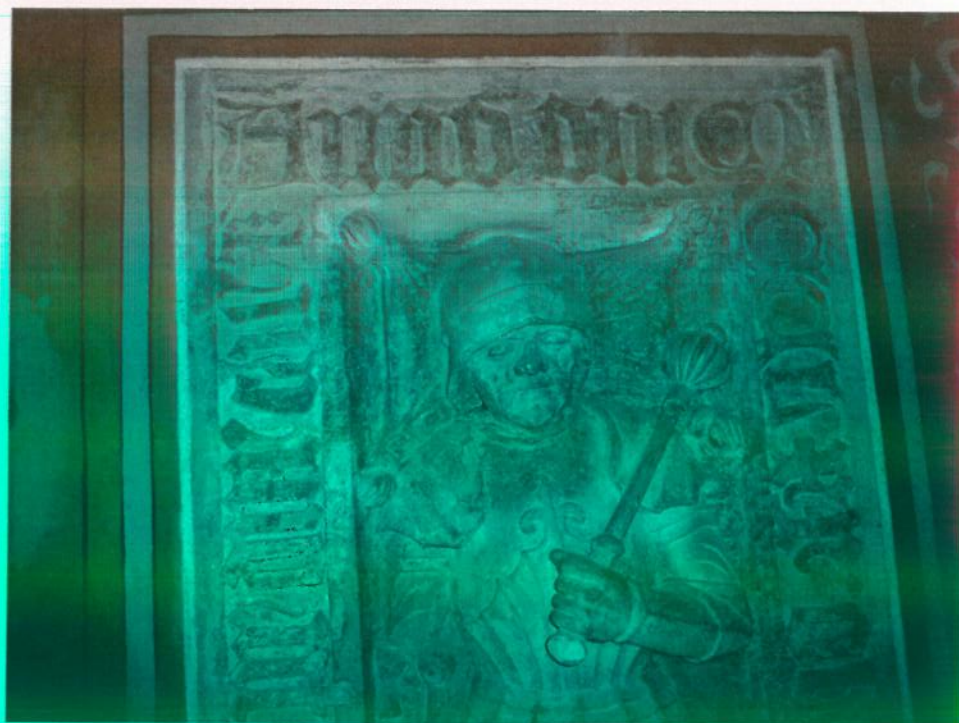
Kraków. Kościół p.w. św. Franciszka z Asyżu. Prezbiterium strona północna  
 A. Płyta nagrobna nieznanego księcia Władysława /zm.1270/. Górny fragment  
 Widoczne zabrudzenia oraz ubytki mechaniczne.

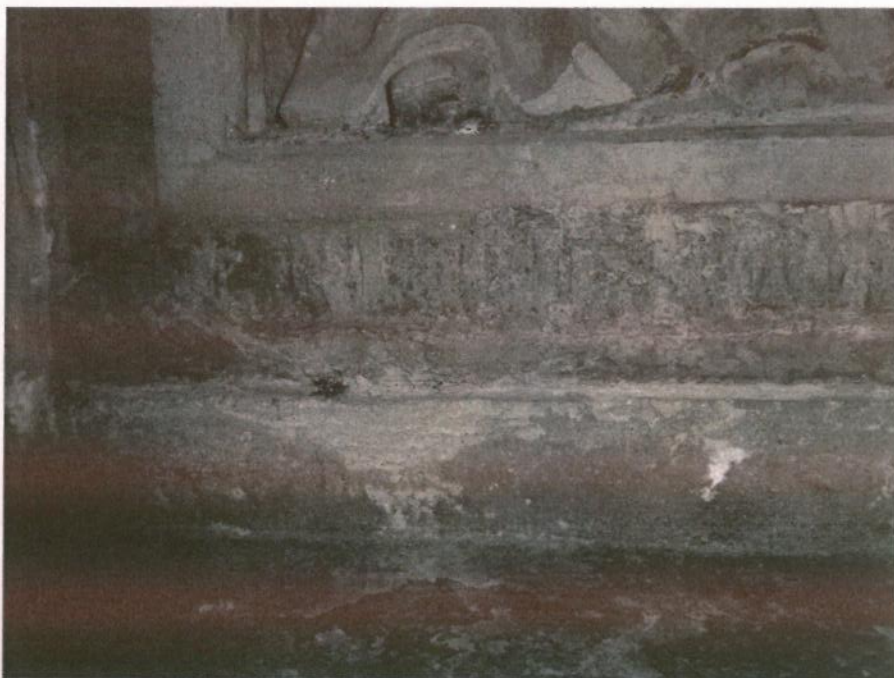
Kraków. Kościół p.w. św. Franciszka z Asyżu. Prezbiterium strona południowa  
B. Płyta nagrobna zakonnika franciszkańskiego Marcina z Krakowa /zm.1494/. Dolny fragment. Widoczne zabrudzenia, pozostałości warstwy farby oraz ubytki mechaniczne.

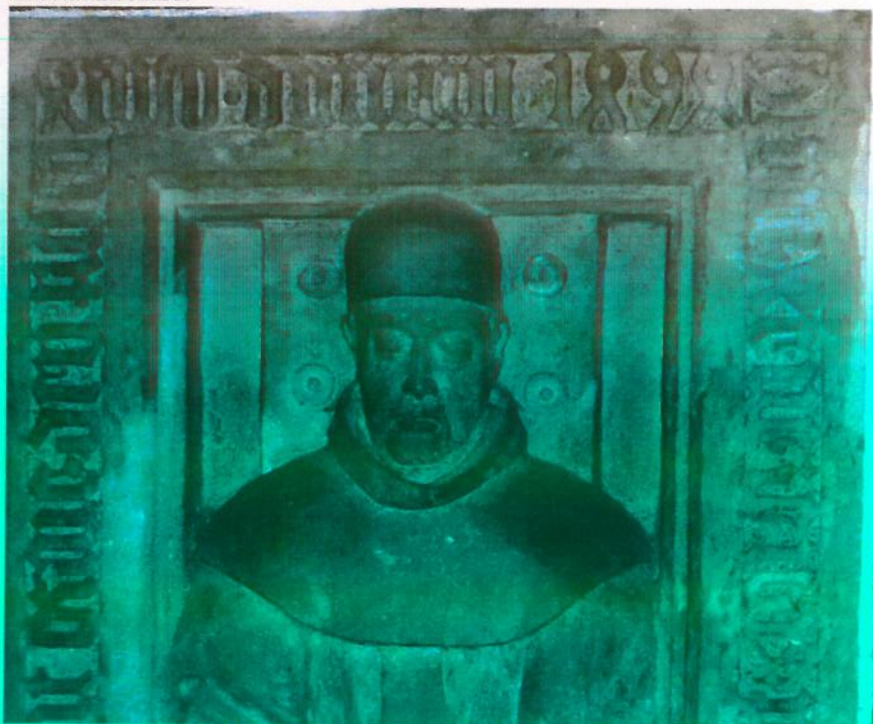
Kraków. Kościół p.w. św. Franciszka z Asyżu. Prezbiterium strona południowa  
B. Płyta nagrobna zakonnika franciszkańskiego Marcina z Krakowa /zm.1494/. Górny fragment. Widoczne zabrudzenia powierzchni.

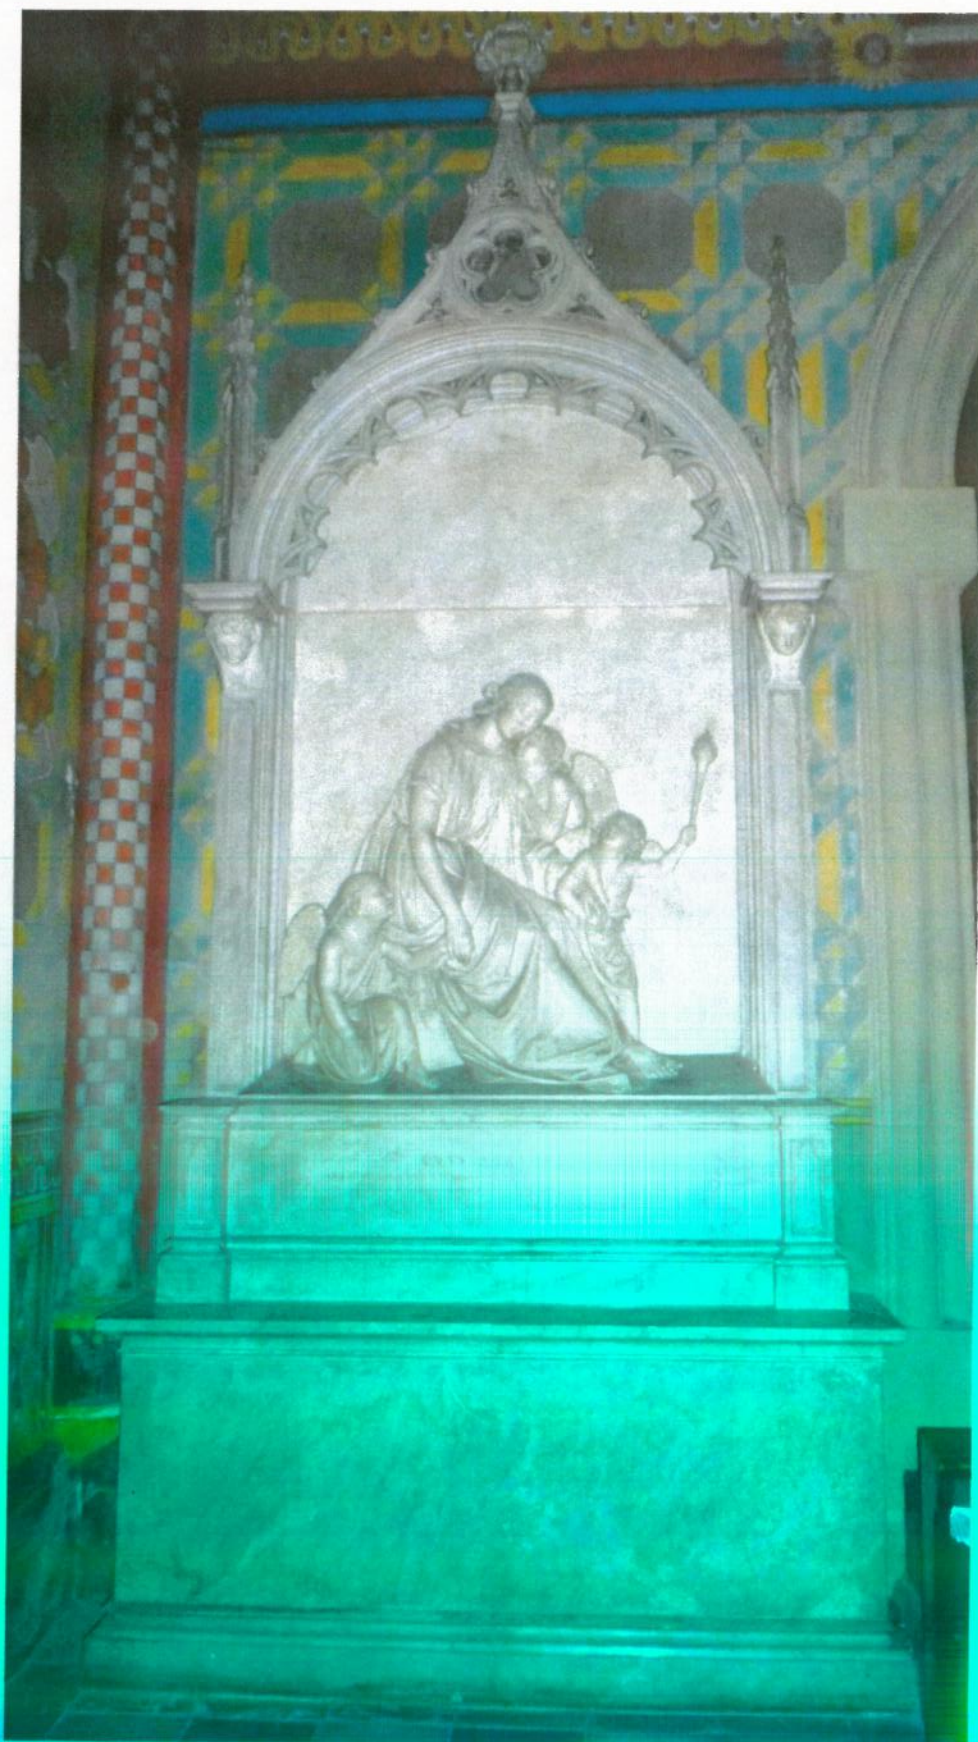
Nagrobek Anny Rózyckiej. Północne ramie transeptu. Ściana wschodnia .  
Widoczne zabrudzenia powierzchni i zmiany kolorystyczne uzupełnień.

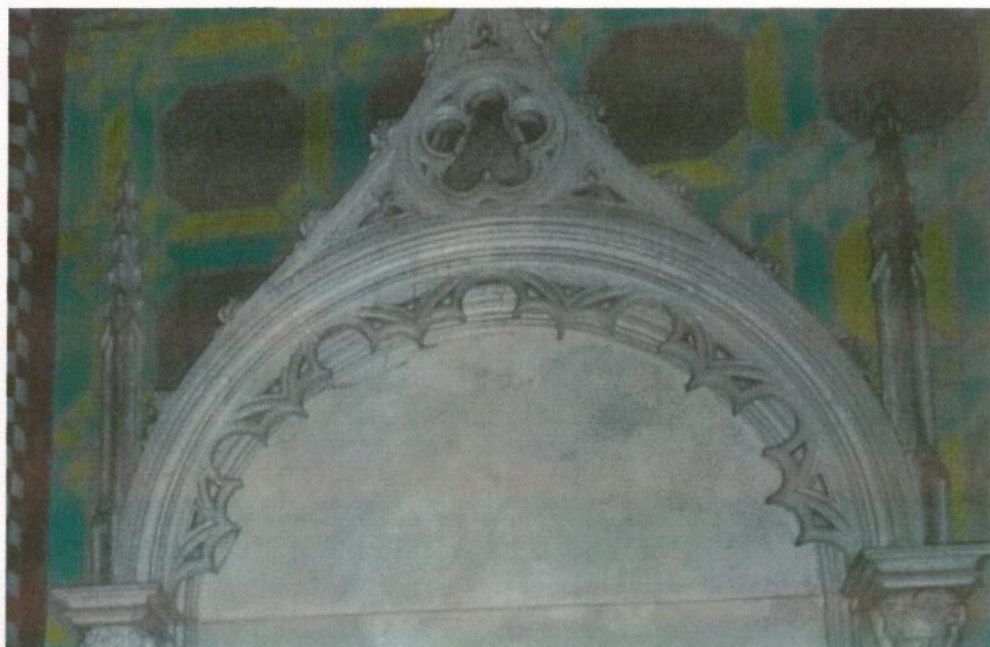
Nagrobek Anny Rózyckiej. Fragment. Północne ramie transeptu. Ściana wschodnia.  
Widoczne zabrudzenia powierzchni .

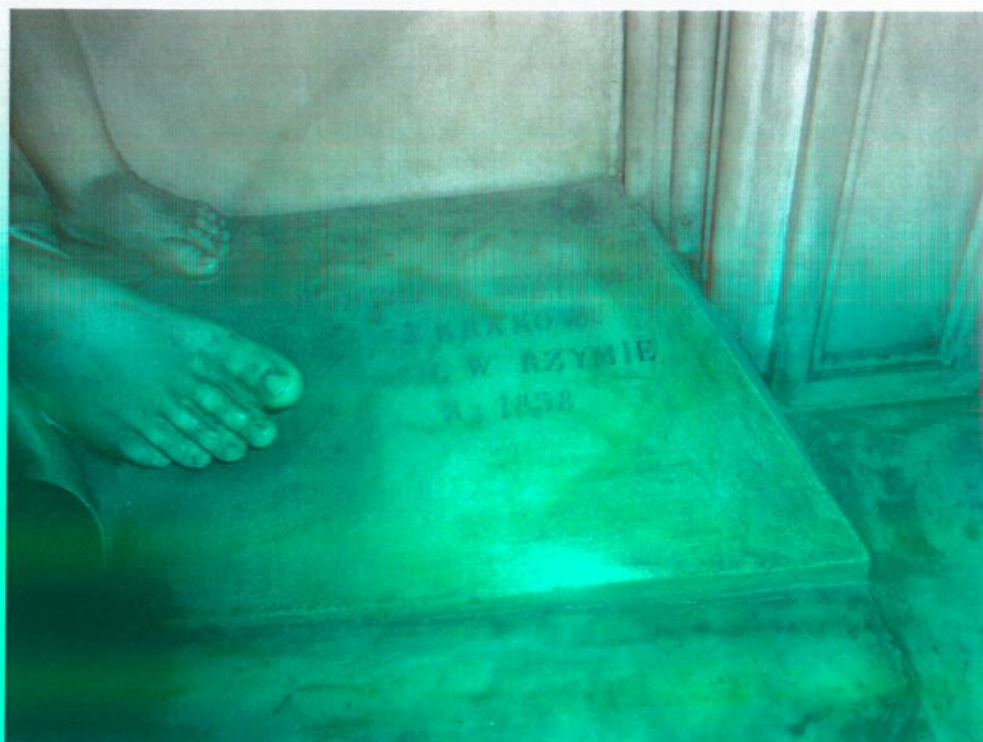
Nagrobek Anny Rózyckiej. Fragment. Północne ramie transeptu. Ściana wschodnia.  
Inskrypcja dotycząca wykonawcy. Widoczne zabrudzenia powierzchni .

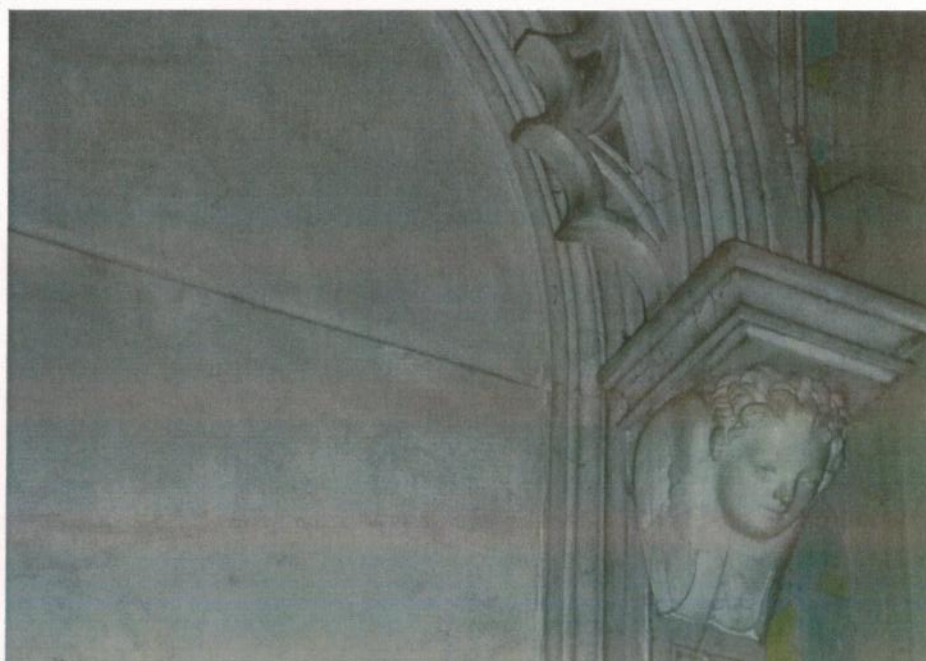
Nagrobek Anny Rózyckiej. Fragment. Północne ramie transeptu. Ściana wschodnia. Widoczne zabrudzenia powierzchni .

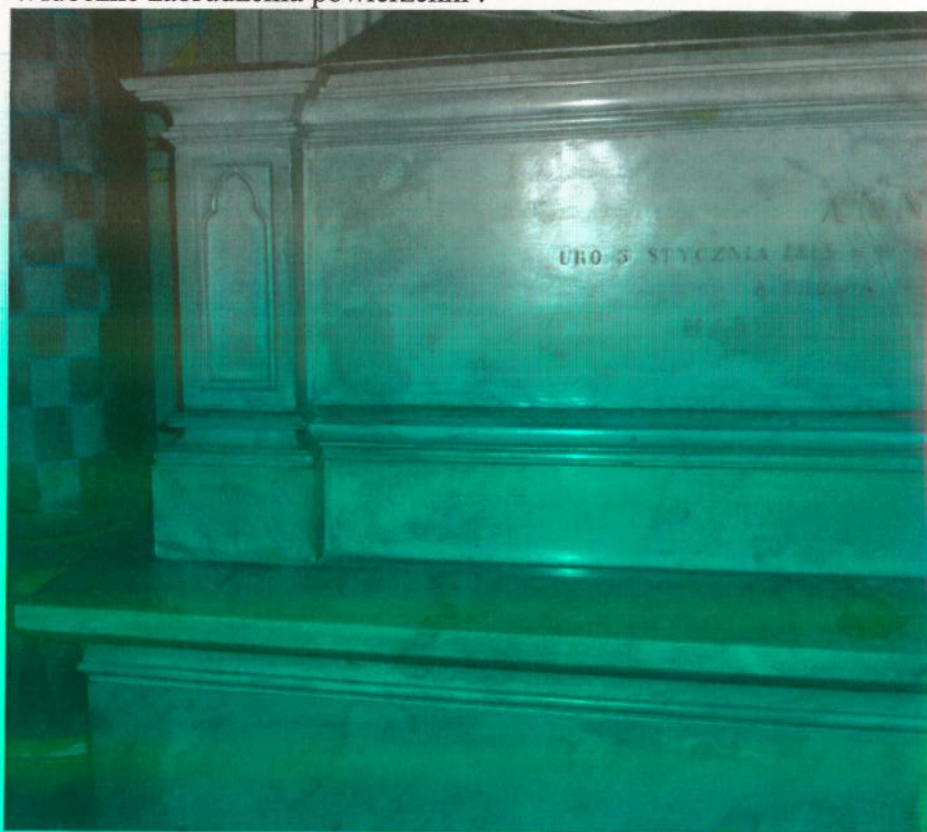
Nagrobek Anny Rózyckiej. Fragment. Północne ramie transeptu. Ściana wschodnia. Widoczne zabrudzenia powierzchni i złuszczone kity.

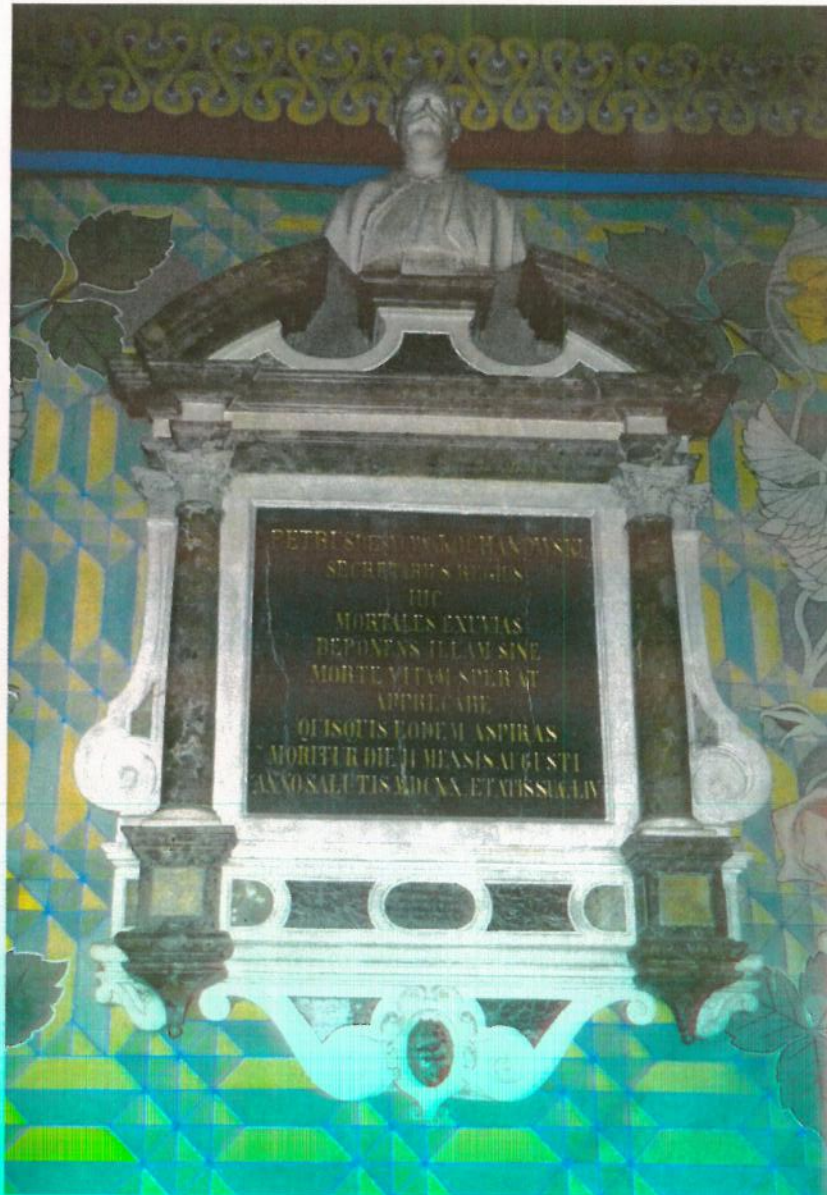
## EPITAFIUM PIOTRA Z SYCYNY KOCHANOWSKIEGO

RODZAJ OBIEKTU: płaskorzeźba, epitafium Piotra z Sycyny Kochanowskiego

- 1 Odczyszczenie powierzchni obiektu z luźnych nawarstwień pyłowych.
2. Odczyszczenie powierzchni wodą z dodatkiem niejonowego detergentu
2. Odłuszczenie powierzchni marmuru benzyną lakową
3. Usunięcie kitów niespełniających wymogów technicznych bądź estetycznych.
6. Uzupełnienie ubytków powierzchniowych: marmurów żywicami firmy Akemi barwionymi na kolor otoczenia, wapienia pińczowskiego kitem tradycyjnym z mączki wapienia, wapna z dodatkiem białego cementu i pigmentów naturalnych.
7. Wykonanie poleru na marmurze i jego uzupełnieniach papierami ściernymi o różnej gradacji.
8. Uzupełnienie ubytków zaprawy wapienno piaskowej oraz brakujących spoin gipsowo piaskowych.
9. Scalenie kolorystyczne uzupełnień spoin
10. Hydrofobizacja powierzchniowa marmuru woskiem mikrokrystalicznym.
11. Wykonania dokumentacji z przeprowadzonych prac konserwatorskich

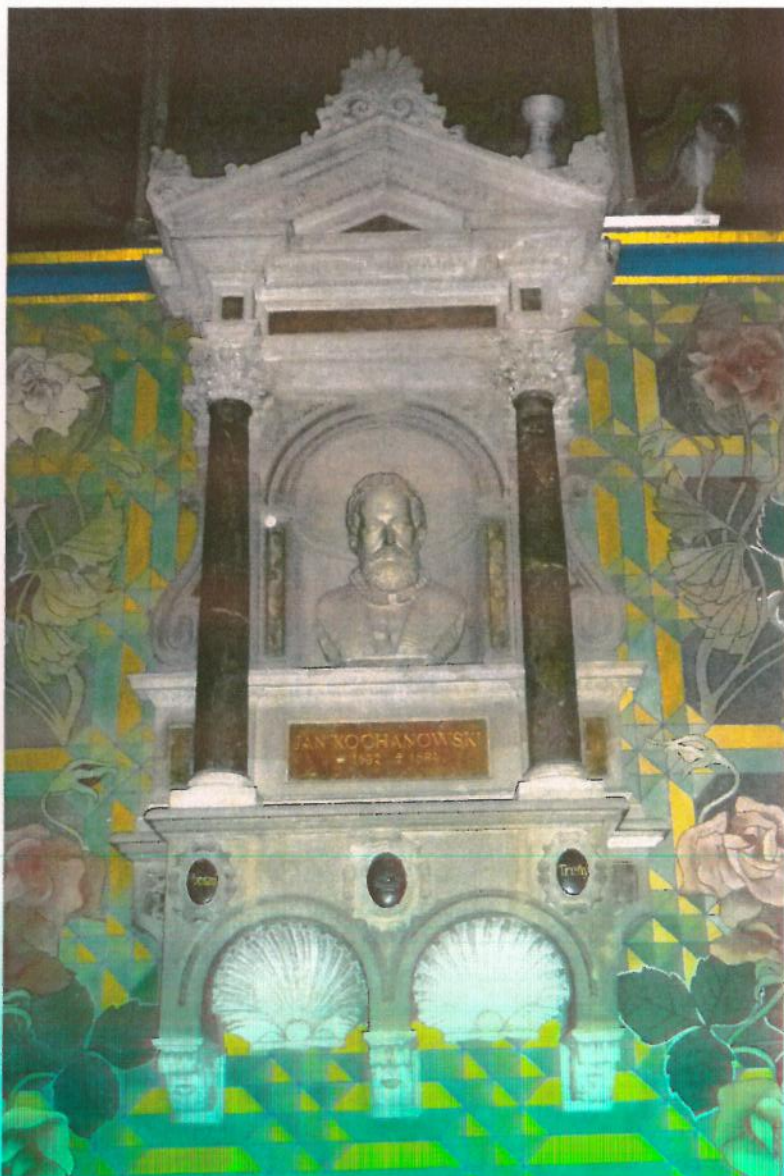
RODZAJ OBIEKTU: rzeźba architektoniczna, epitafium Jana Kochanowskiego

MIEJSCE PRZECHOWYWANIA: kościół: p.w. św. Franciszka, południowe ramie transeptu, ściana zachodnia

1. Wstępne odkurzenie całości
2. Umycie powierzchni wodą z dodatkiem detergentu
3. Umycie powierzchni benzyną ekstrakcyjną dla usunięcia zafłuszczeń
4. Uzupełnienie ubytków marmuru tablicy i popiersia poety, trzonów kolumn i płyt intarsjowanych marmurem - żywicami akrylowymi firmy „Akemi” w kolorach dobieranych lokalnie.
5. Opracowanie powierzchni kitów dla uzyskania poleru za pomocą tradycyjnych materiałów ściernych.
6. Odczyszczenie powierzchni wapienia pińczowskiego na drodze nebulizacji przy użyciu parownicy z doczyszczaniem miękkimi szczotkami
7. Uzupełnienie ewentualnych ubytków kitem tradycyjnym zawierającym w swoim składzie mączkę wapienia pińczowskiego, biały cement, wapno i pigmenty sypki
8. Zabezpieczenie powierzchni kamienia woskiem mikrokrystalicznym „Cosmoloid 80 H”

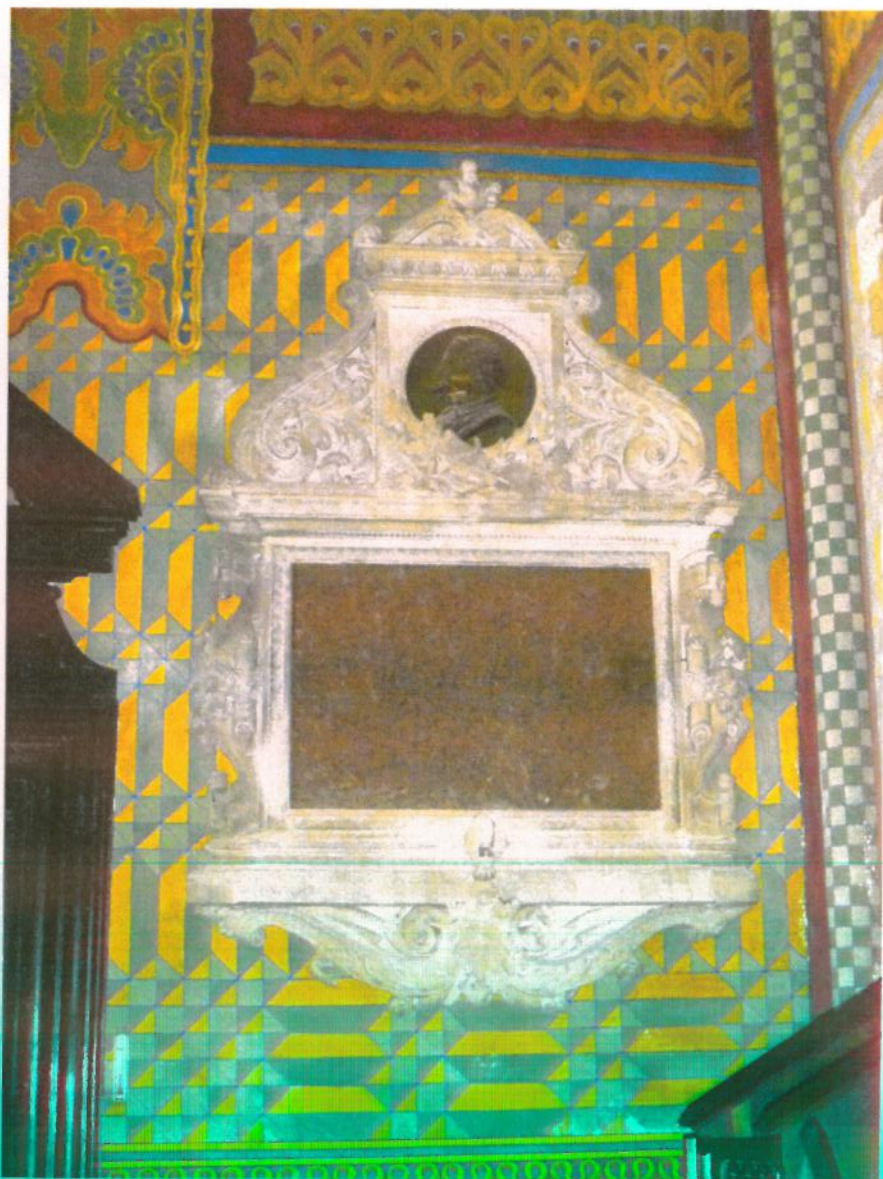
RODZAJ OBIEKTU: płaskorzeźba, epitafium Wicentego Pola

MIEJSCE PRZECHOWYWANIA: kościół p.w. św.. Franciszka, południowe ramie transeptu, ściana wschodnia

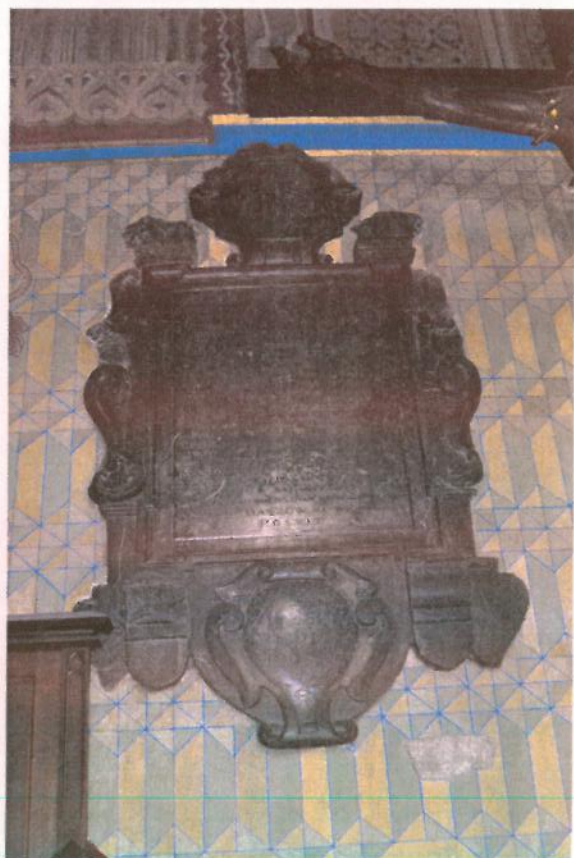
**RODZAJ OBIEKTU: PŁASKORZEŻBA, EPITAFIUM ZAWADÓW**

**MIEJSCE PRZECHOWYWANIA:** kościół: p.w. św. Franciszka, południowe ramie transeptu, ściana południowa

1. Wstępne odczyszczenie powierzchni obiektu z użyciem odkurzacza.
2. Zmycie powierzchni wodą z dodatkiem detergentu.
3. Odtłuszczenie powierzchni marmuru
4. Usunięcie kitów niespełniających wymogów technicznych bądź estetycznych.
5. Uzupełnienie ubytków powierzchniowych kamienia kitami na bazie żywicy epoksydowej Epidian 5 z dodatkiem żywicy epoksydowej i talku oraz pigmentów
6. Rekonstrukcja brakującej formy rzeźbiarskiej.
7. Opracowanie powierzchni kitów dla uzyskania poleru za pomocą tradycyjnych materiałów ściernych.
8. Uzupełnienie ubytków zaprawy wapienno piaskowej oraz brakujących spoin.
9. Zabezpieczenie powierzchni kamienia woskiem mikrokrystalicznym „Cosmoloid 80 H”
