## REGULAMIN KONKURSU OFERT

Przedmiotem zamówienia jest realizacja zadania pn.: „Remont konserwatorski elewacji frontowej kamienicy (XIX w.) przy ul. Studenckiej 7 w Krakowie (ewid. Układ urb. A-1446/M)”. Kamienica nie jest wpisana do rejestru zabytków indywidualną decyzją, natomiast jest ujęta w wojewódzkiej ewidencji zabytków oraz znajduje się na obszarze układu urbanistycznego i zespołu zabudowy dawnej dzielnicy Piasek.

**PROGRAM PRAC KONSERWATORSKICH  
DLA ELEWACJI KAMIENICY  
PRZY UL. STUDENCKIEJ 7  
W KRAKOWIE**

**Opracował: Marek Sawicki**

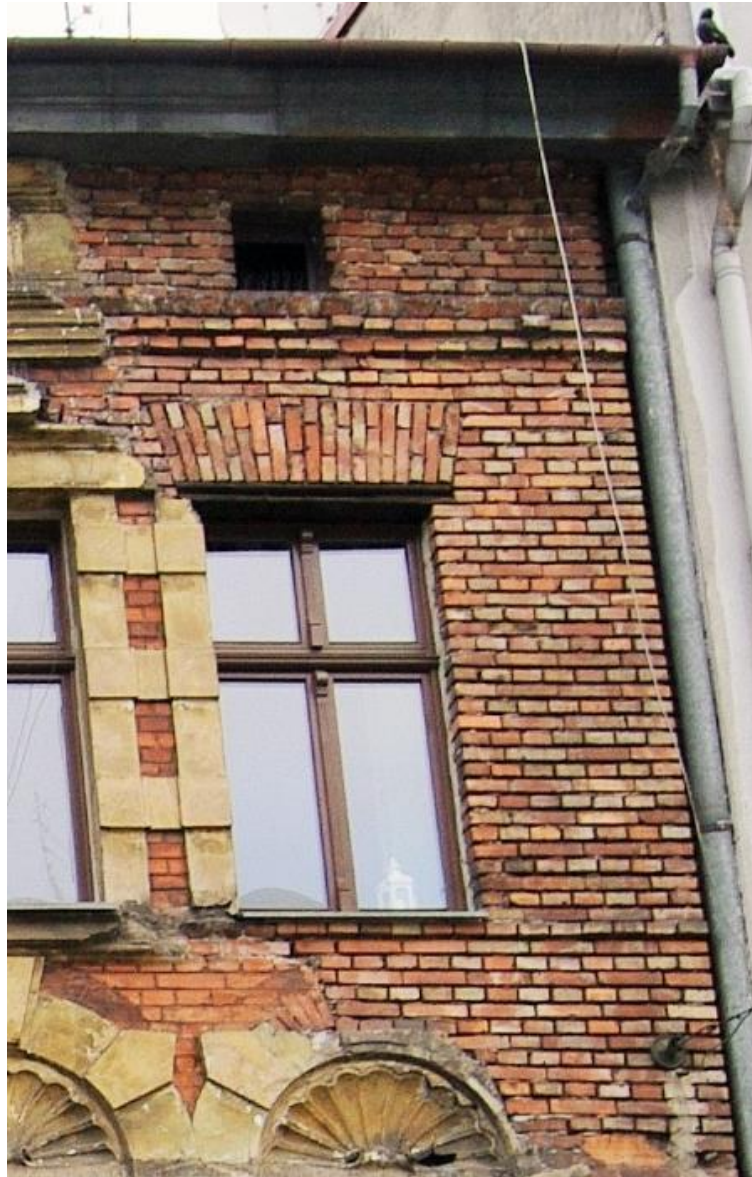
Pomijając odbudowany ze zniszczeń wojennych fragment ryzalitu, stan zachowania elewacji w ogólnej ocenie przedstawia słaby stopień zniszczenia i nie odbiega od innych kamienic pochodzących z tego czasu.

Wykończenie cegłą licową elewacji ogólnie zachowało się w całości bez większych ubytków (poza częścią odbudowaną).

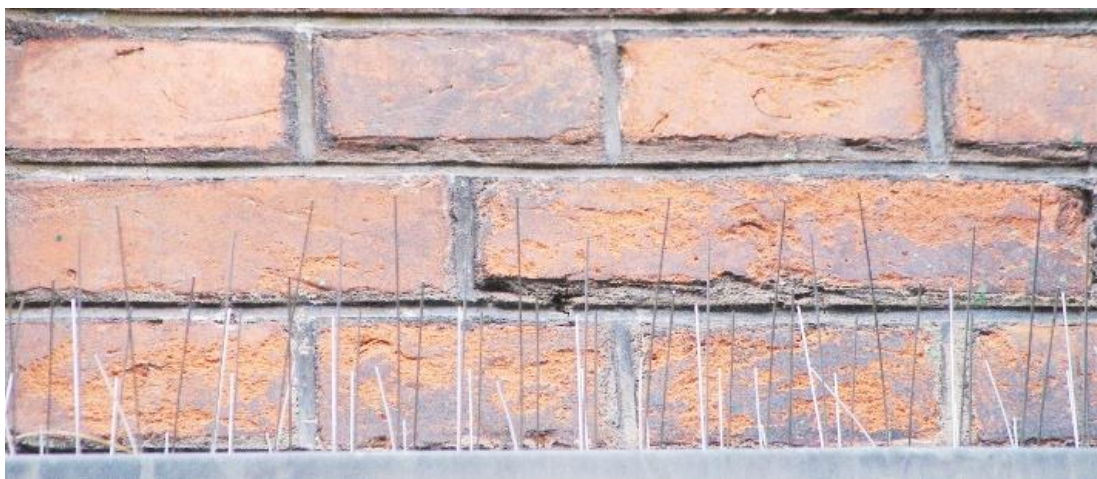
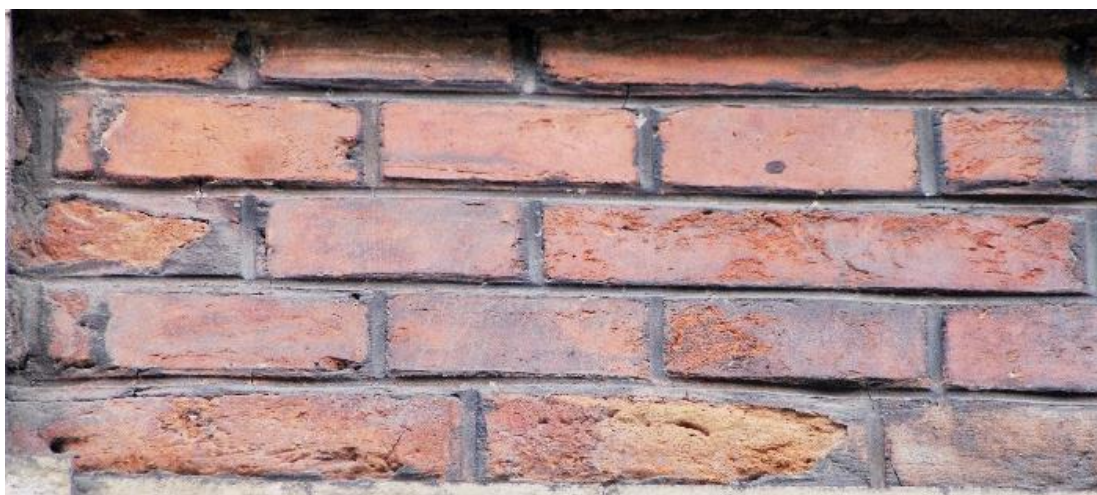
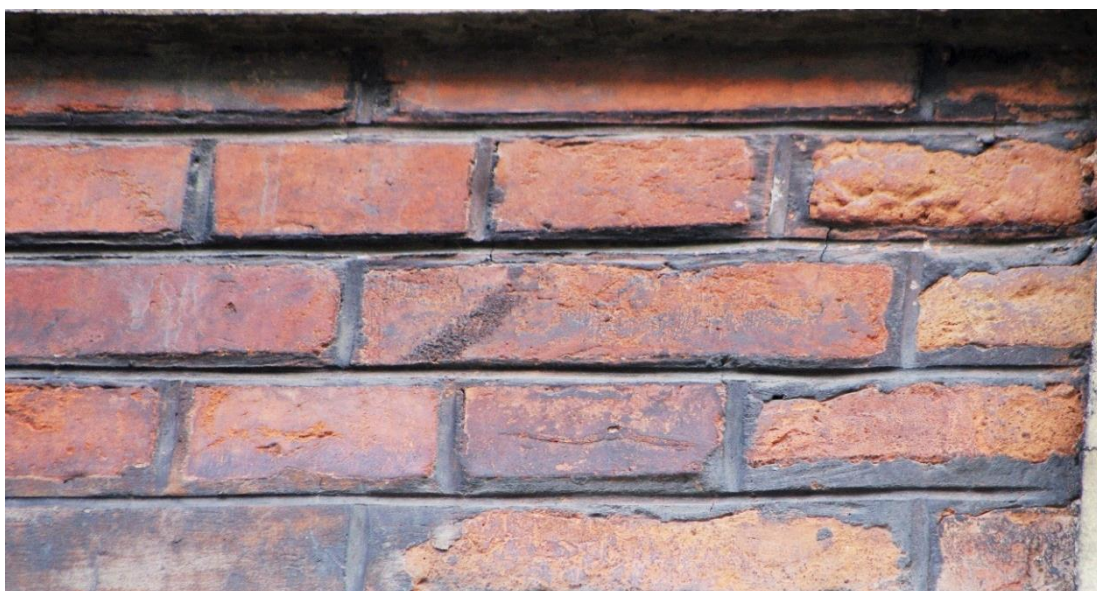
Lokalnie cegła głównie w miejscu słabszego wypału uległa niewielkiej dezintegracji w postaci wżerów i drobnych ubytków. Doszło również do uszkodzenia spoin głównie gładkiego wykończenia.

Przewiduje się uzupełnienie wszystkich drobnych ubytków cegły powstałych w wyniku procesów wietrzenia lub na skutek uszkodzeń mechanicznych. Zakłada się drobne ubytki wypełnić kitem mineralnym barwionym w masie najlepiej np. firmowym- Remmersa.

Niedopasowane kolorystycznie wypełnienia ubytków scalić retuszem. Jedną z ważniejszych prac będzie uzupełnienie wykruszonych lub brakujących fug wykończeniowych. Od jakości ich wykonania zależy zachowanie na długo efektów odnowy. Wypełnienie ubytków zapobiegne wnikaniu w głąb muru wód opadowych.

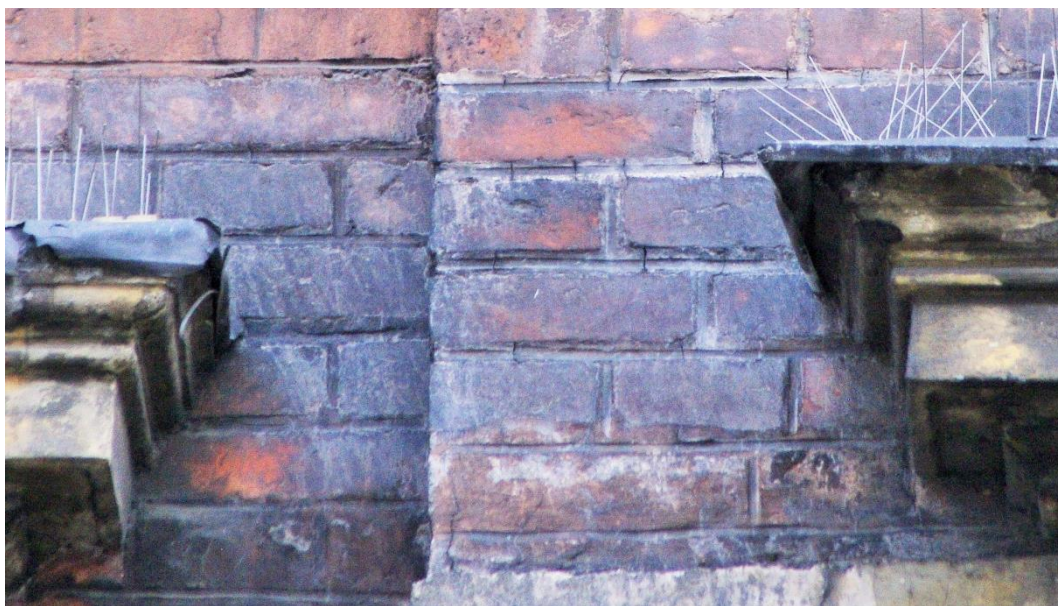
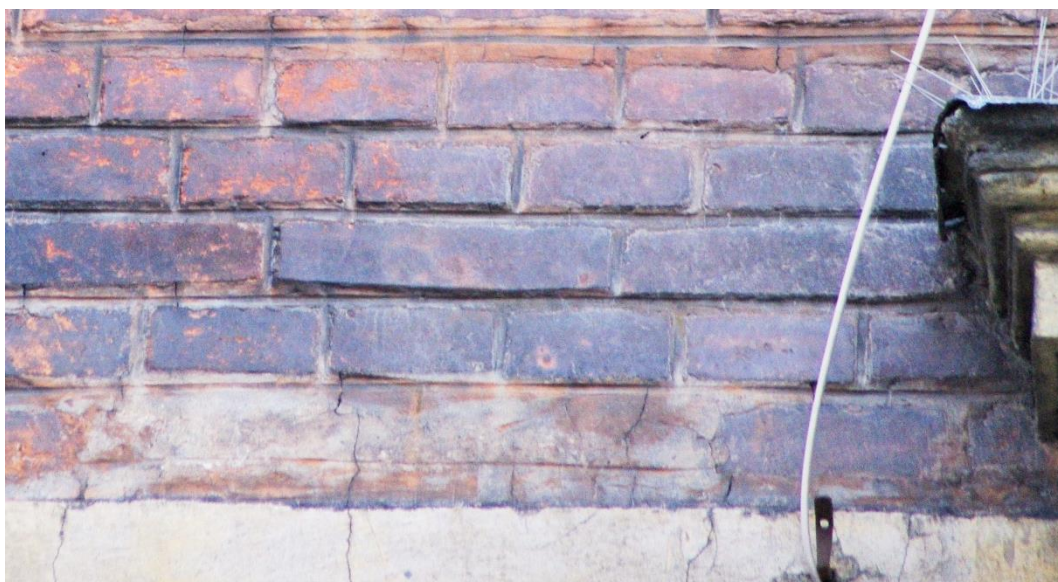
Prawie na całej powierzchni muru ceglanego występuje gruba warstwa zespolonych zanieczyszczeń typu przemysłowo-miejskiego, która zmienia naturalną kolorystykę czerwonej, mocno wypalanej cegły.

W zależności od struktury powierzchni cegły osadzone warstwy zabrudzeń stworzyły z czasem trwale zespoloną czarną warstwę zwaną fałszywą patyną. Największy zasięg czarne nawarstwienia na cegle tworzą w pasie pomiędzy naczółkami okien I i II piętra oraz w uskoku ryzalitu.

3. Czyszczenie powierzchni cegły z zabrudzeń przy użyciu metody mechanicznej:
  - a. metodą mechaniczną suchego czyszczenia strumieniowo- ściernie mikrokulkami szklanymi *Glaspudermehl* dyszą typu *Rotec* o stycznym kącie uderzenia ścierniwa do czyszczonej powierzchni, co istotnie redukuje ryzyko powstania uszkodzeń powierzchni cegieł.

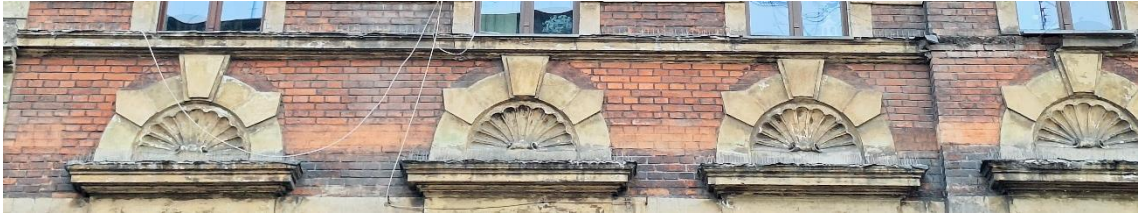
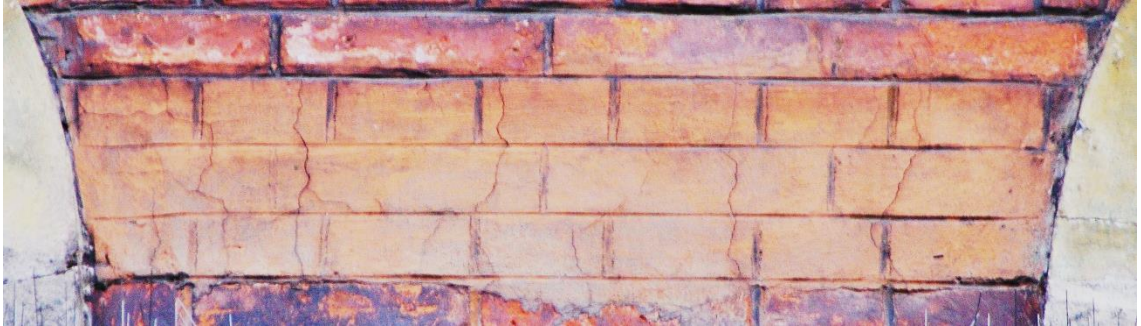
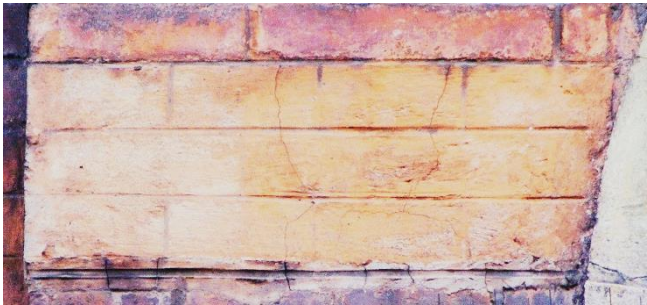
Między I a II piętrem, na poziomie stropu wzdłuż całej elewacji w miejsce wykutych cegieł założono pas zaprawy cementowej na której wyryto watek ceglany. Całość pomalowano czerwoną farbą. Obecnie warstwa farby częściowo została zmyta przez co uzupełnienie znacząco wyróżnia się z otoczenia.

Nierównomiernie osadzająca się patyna, miejscami wypłukana przez deszcze sprawia, że elewacja cała jest w plamach co negatywnie wpływa na odbiór estetyczny.

Ważnym etapem prac będzie uzupełnienie ubytków muru w miejscach po otworach montażowych występujących pomiędzy I i II piętrem obecnie zakryte tynkiem z naniesionym rysunkiem cegły i pomalowane. Miejsca te uzupełnić metodą „cerowania” przy użyciu nowych cegieł lub rozbiórkowych (z odzysku i po odsoleniu). Cegły winny mieć takie same parametry (przede wszystkim wymiary i kolor). Należy zwrócić, też uwagę na naśladowujący pierwotny mur sposób wiązania cegieł, wątek, szerokość spoin.

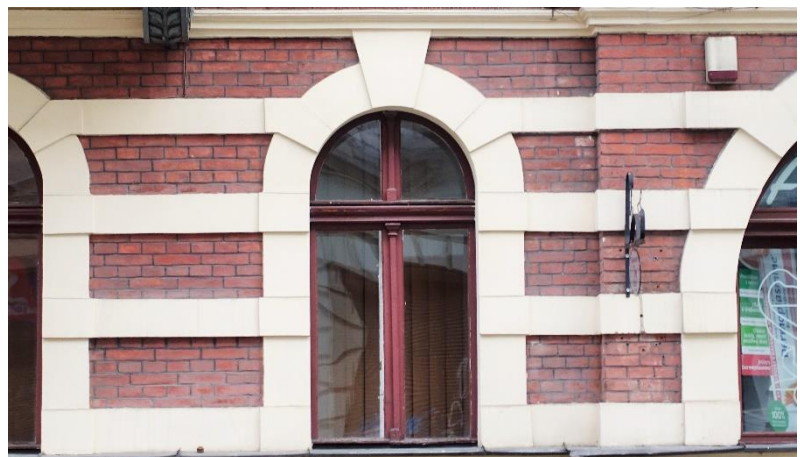
Mur w kondygnacji parteru w ramach odświeżenia został w całości pomalowany kryjaco na kolor zbliżony do starej cegły.

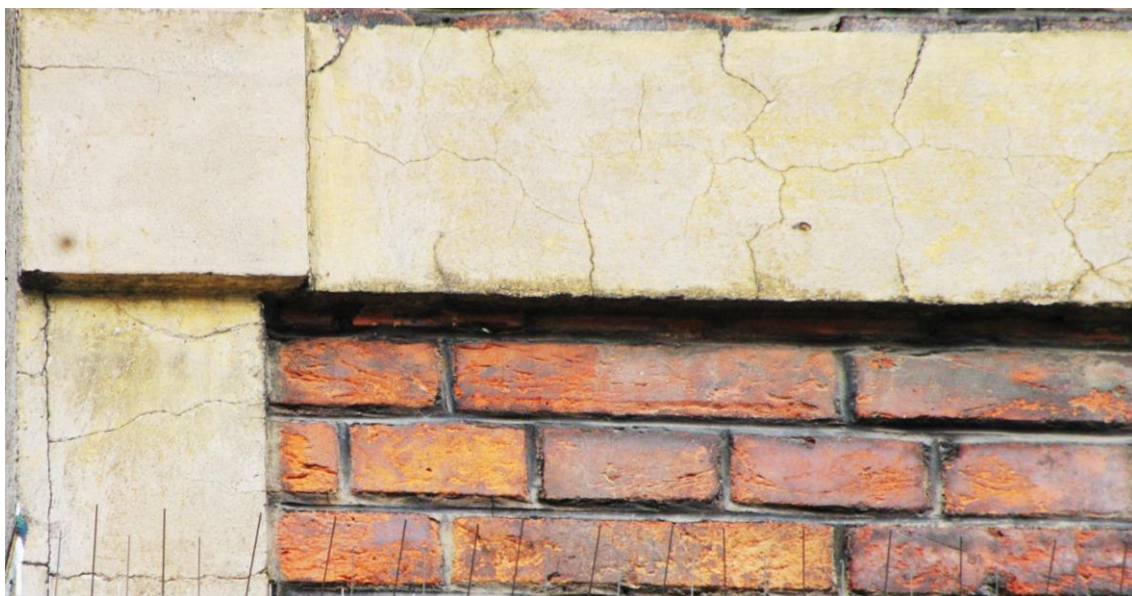
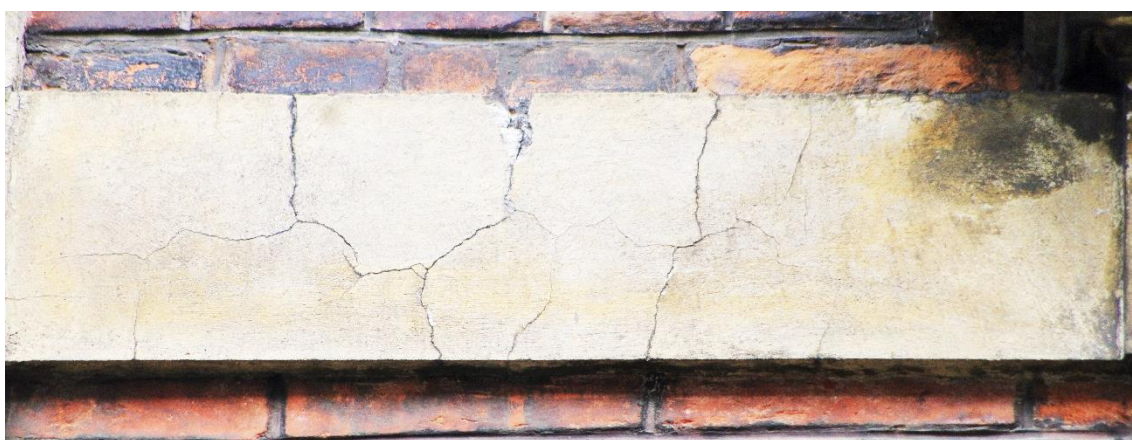
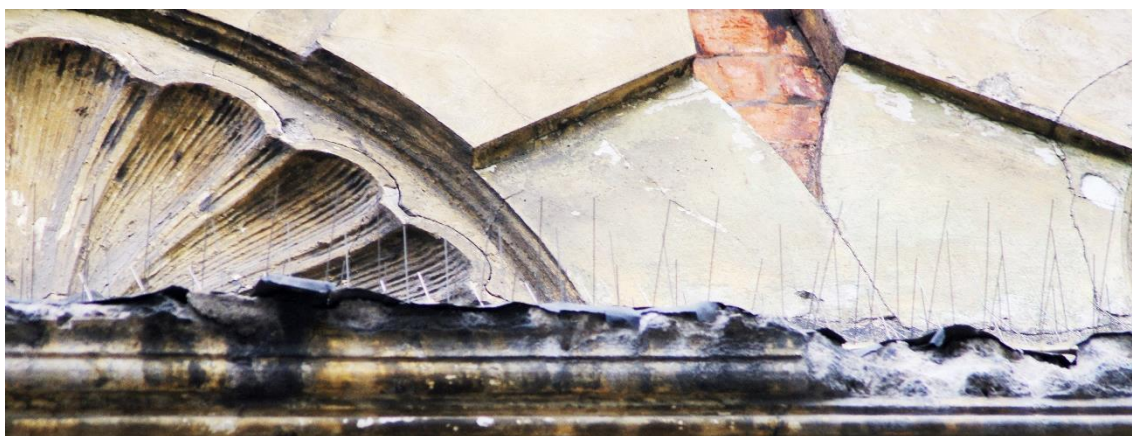
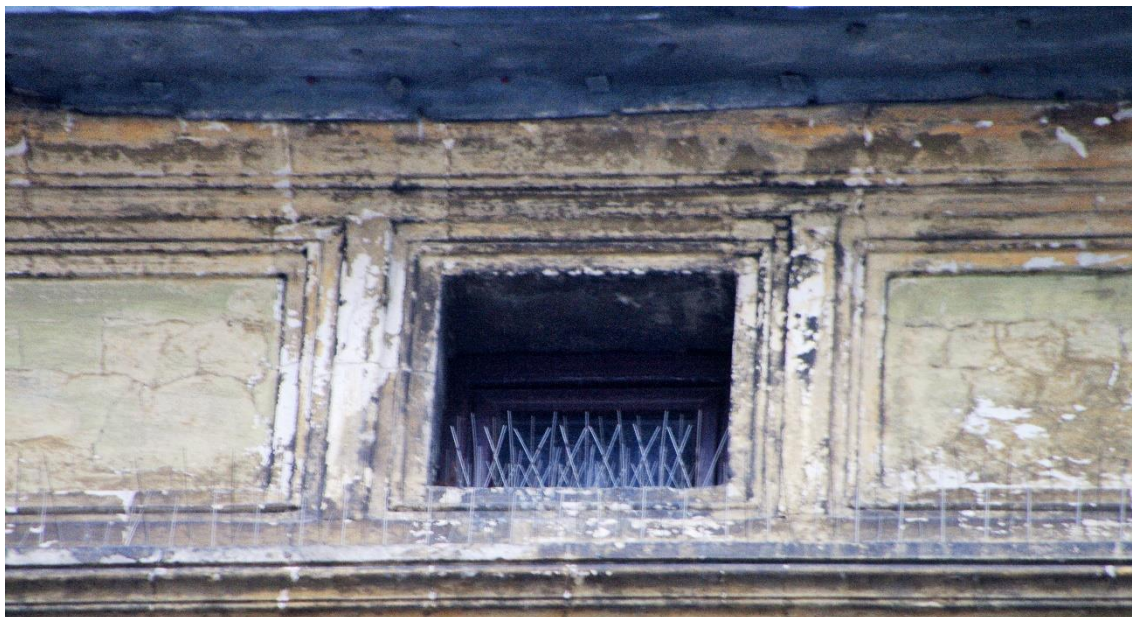
Rozległa siatka spękań występuje niemal na wszystkich elementach tynków płaskich, profili gzymsowań i dekoracji sztukatorskich. Można przypuszczać, że przyczepność tych elementów jest słaba.

W partiach spękań i ubytków proponuje się nałożyć drobną siatką z włókna szklanego zatopionego w zaprawie, co zapobiegnie na przyszłość powstawaniu rys.

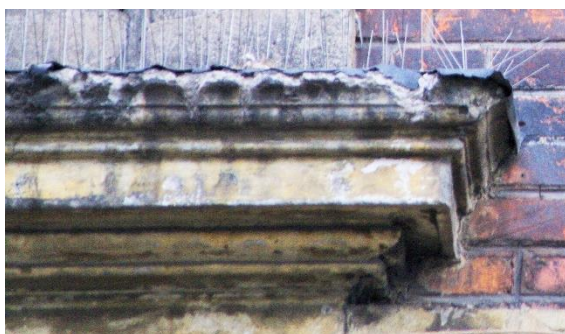
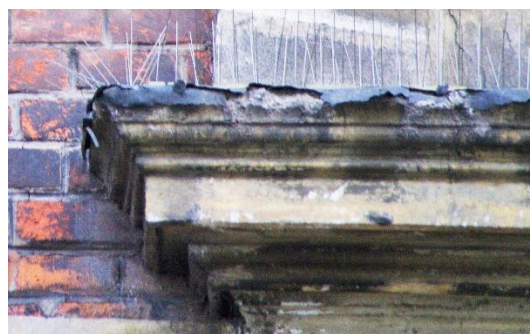
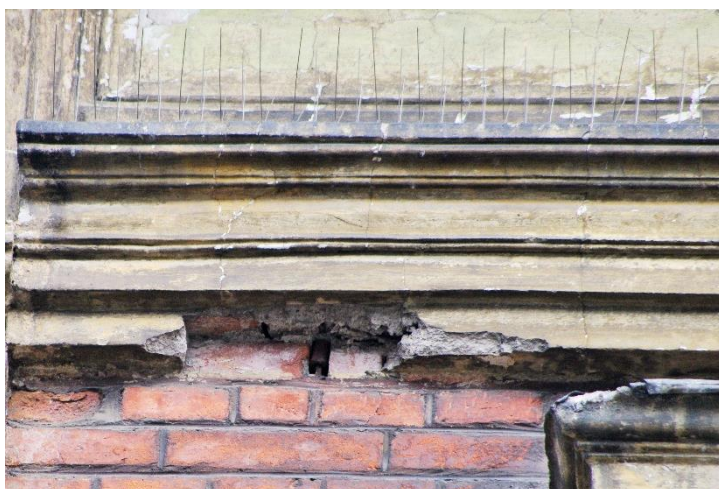
W złym stanie jest pas tynku wraz z profilowanym gzymsem w poziomie ścianki kolankowej i okienek strychu. W miejscach pod okienkami strychowymi na gzymsie koronującym nagromadziły się pokłady guana.

Ubytki występują niemal na wszystkich wysuniętych krawędziach naczółków okien i p. Rozległe ubytki obejmują wsch. część budynku odbudowaną ze zniszczeń wojennych.

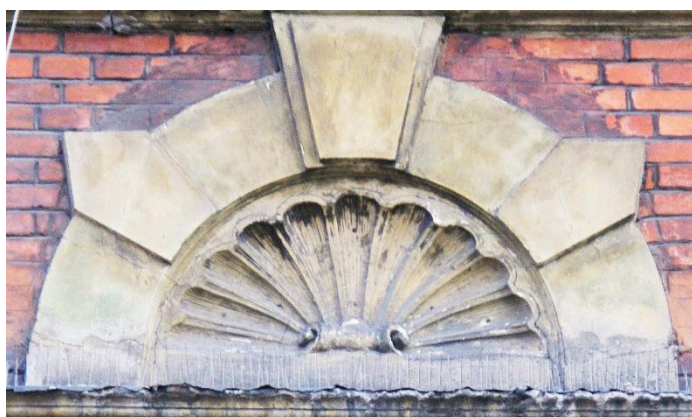
Zniszczone dolne partie dekoracji muszlowej nad gzymsem nadokienników, zostały zamurowane zaprawą tynkarską.

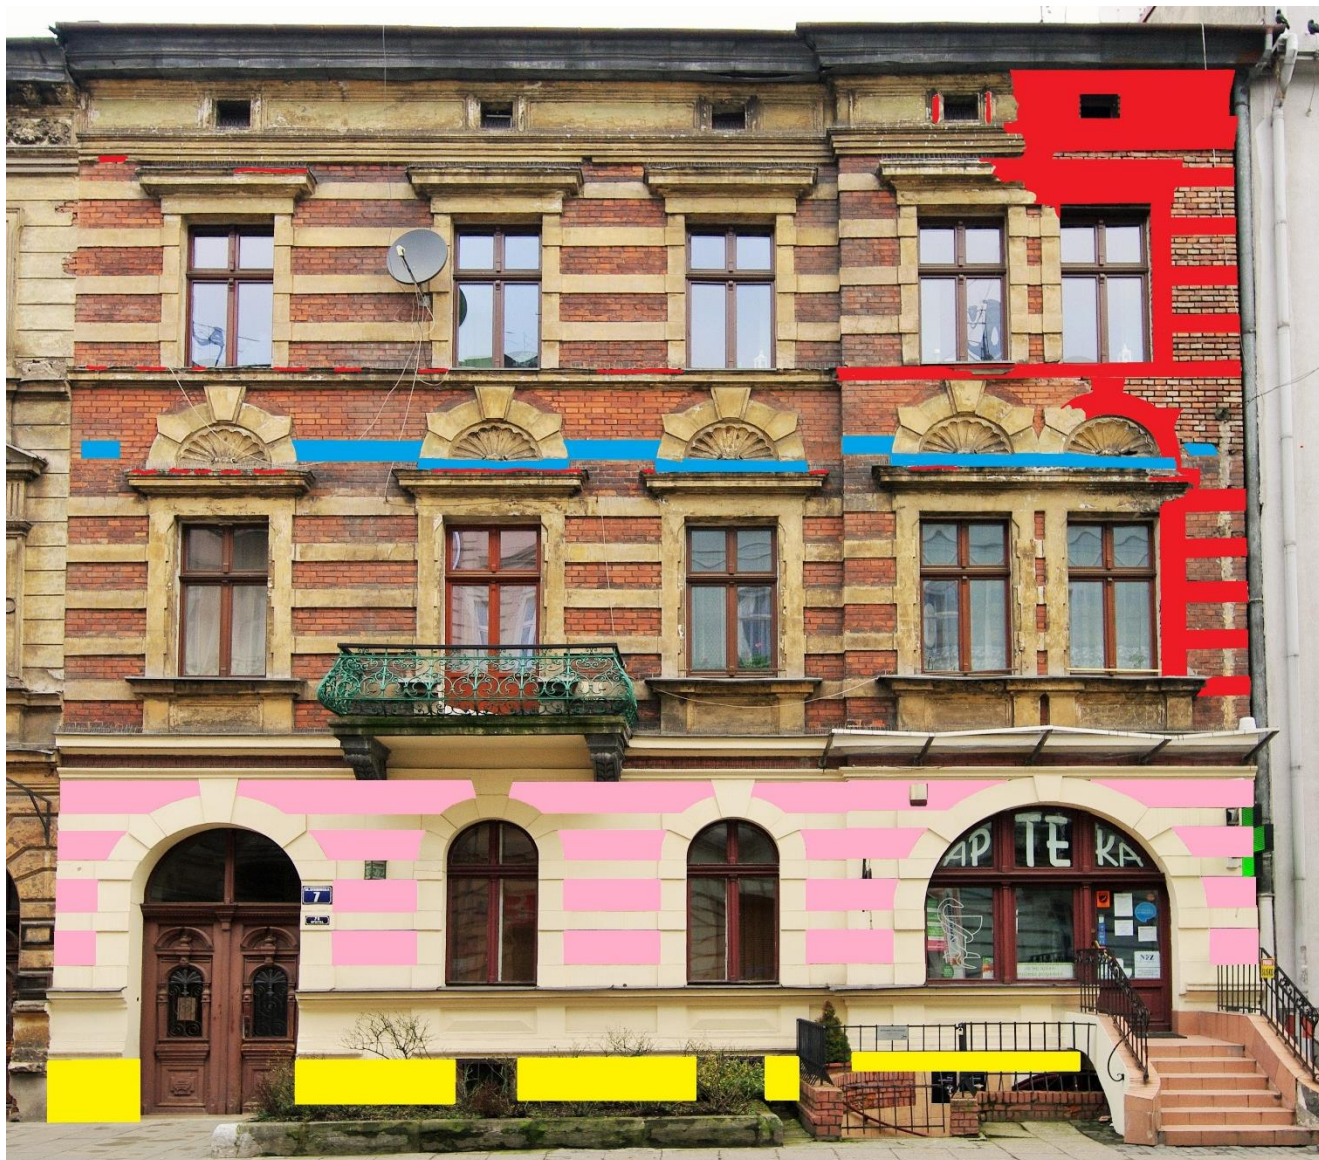
## RYSUNEK STANU ZACHOWANIA ELEWACJI KAMIENICY PRZY UL. STUDENCKIEJ NR 7

- ubytki tynków i detalu architektonicznego,

- strefa zasolenia tynków.

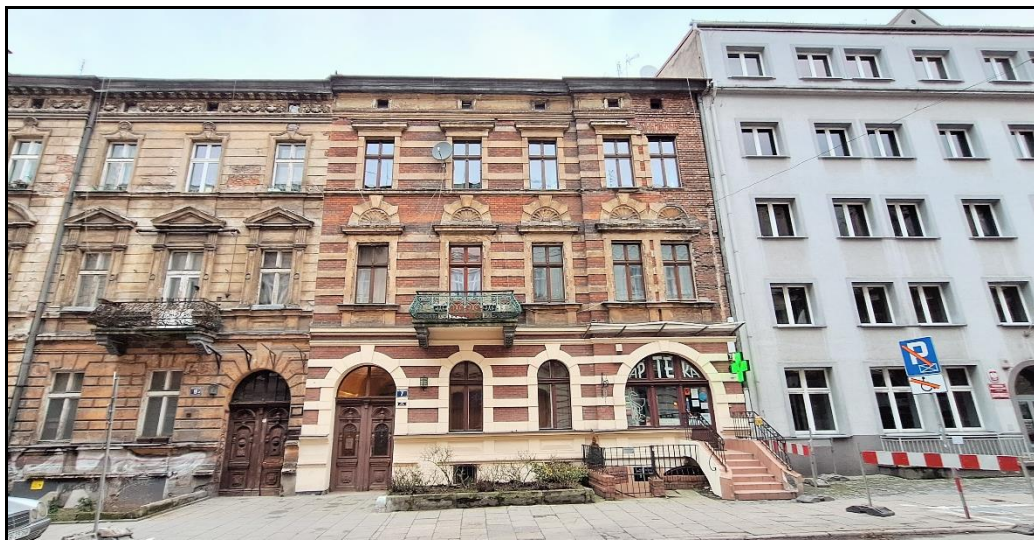
**Fot. 1. KAMIENICA PRZY UL. STUDENCKIEJ 7 W KRAKOWIE.**  
Ujęcie od str. pld., stan przed konserwacją. Marzec 2024 r.

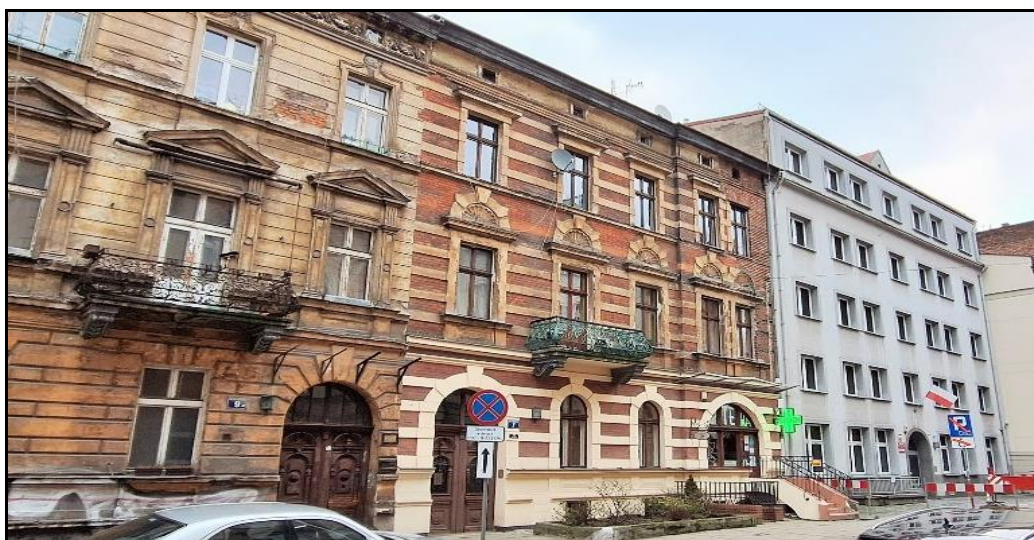
**Fot. 2. KAMIENICA PRZY UL. STUDENCKIEJ 7 W KRAKOWIE.**  
Ujęcie od str. pld.- zach., stan przed konserwacją. Marzec 2024 r.

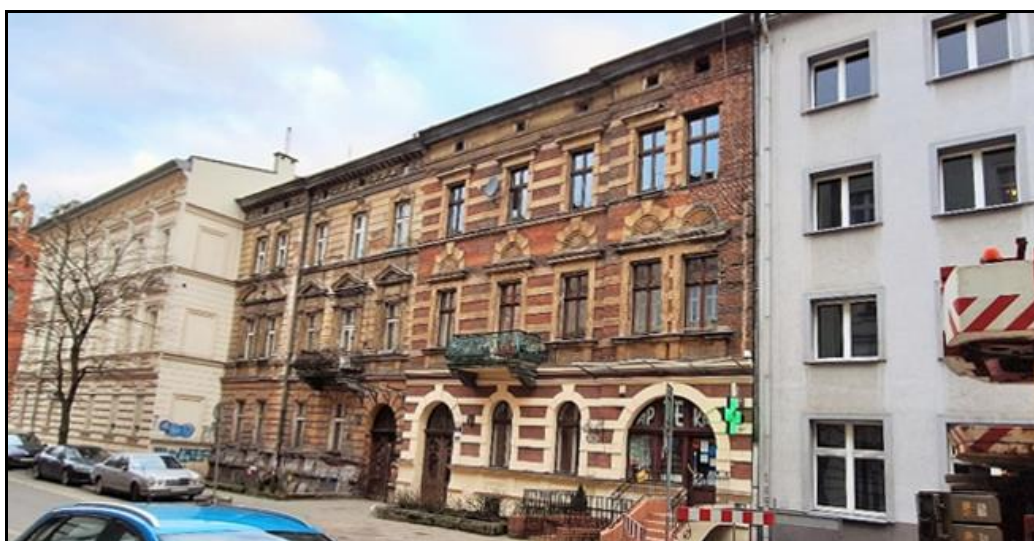
**Fot. 3. KAMIENICA PRZY UL. STUDENCKIEJ 7 W KRAKOWIE.**  
Ujęcie od str. pld.- wsch., stan przed konserwacją. Marzec 2024 r.

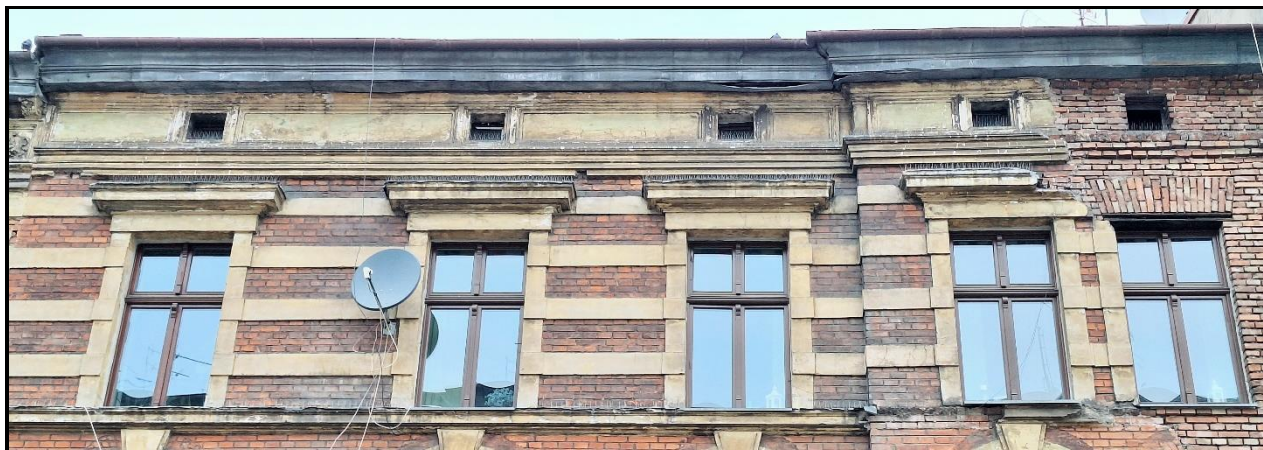
**Fot. 4. KAMIENICA PRZY UL. STUDENCKIEJ 7 W KRAKOWIE.**  
III kondygnacja., stan przed konserwacją. Marzec 2024 r.

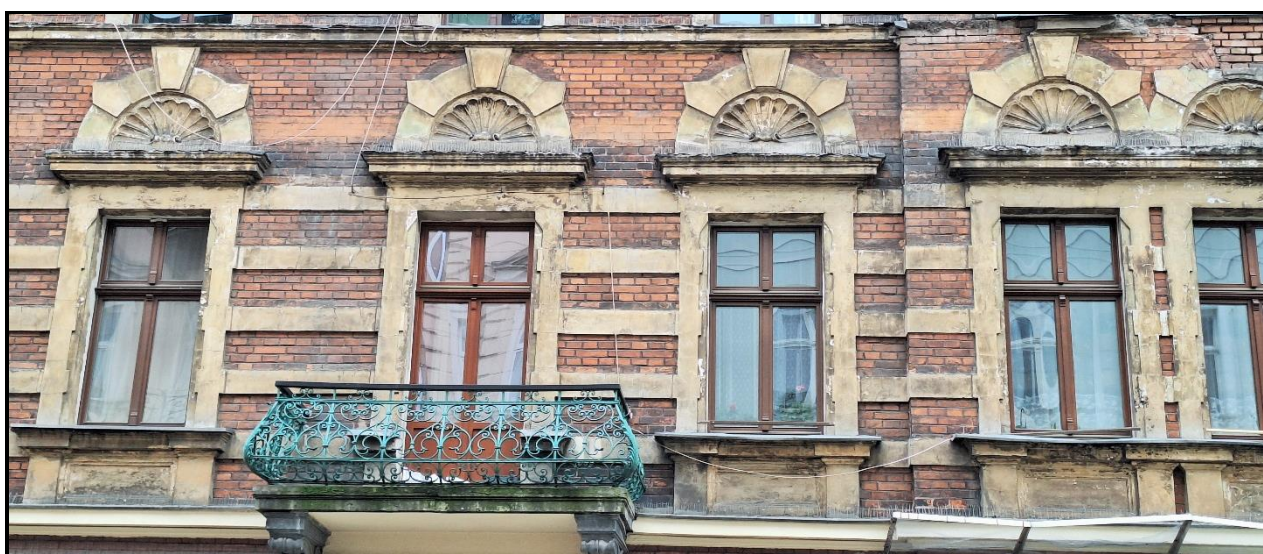
**Fot. 5. KAMIENICA PRZY UL. STUDENCKIEJ 7 W KRAKOWIE.**  
II kondygnacja., stan przed konserwacją. Marzec 2024 r.

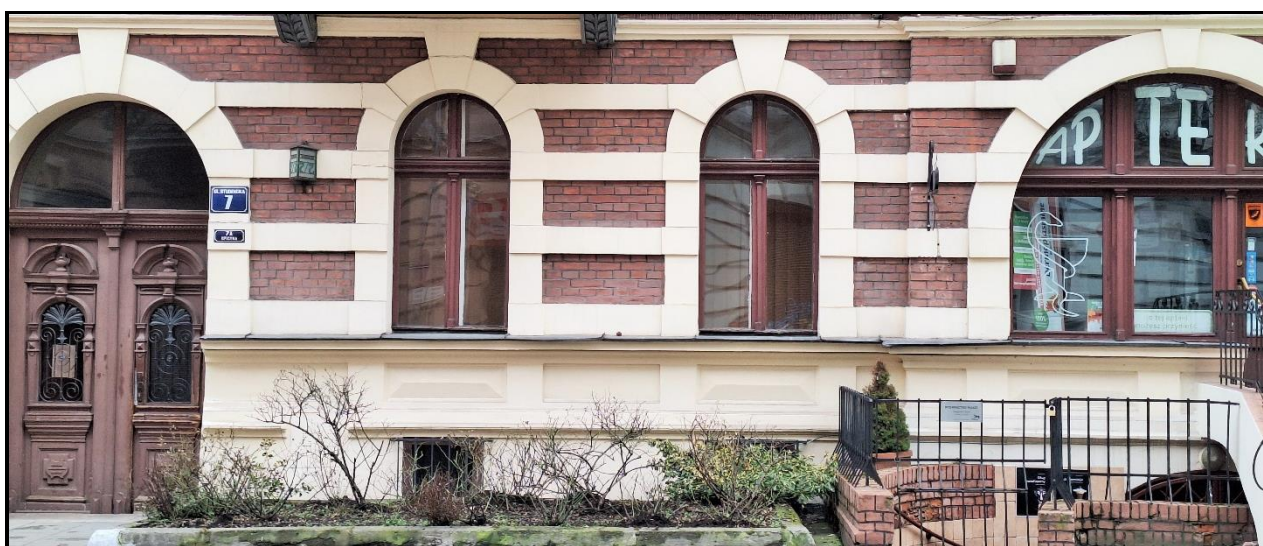
**Fot. 6. KAMIENICA PRZY UL. STUDENCKIEJ 7 W KRAKOWIE.**  
I kondygnacja., stan przed konserwacją. Marzec 2024 r.

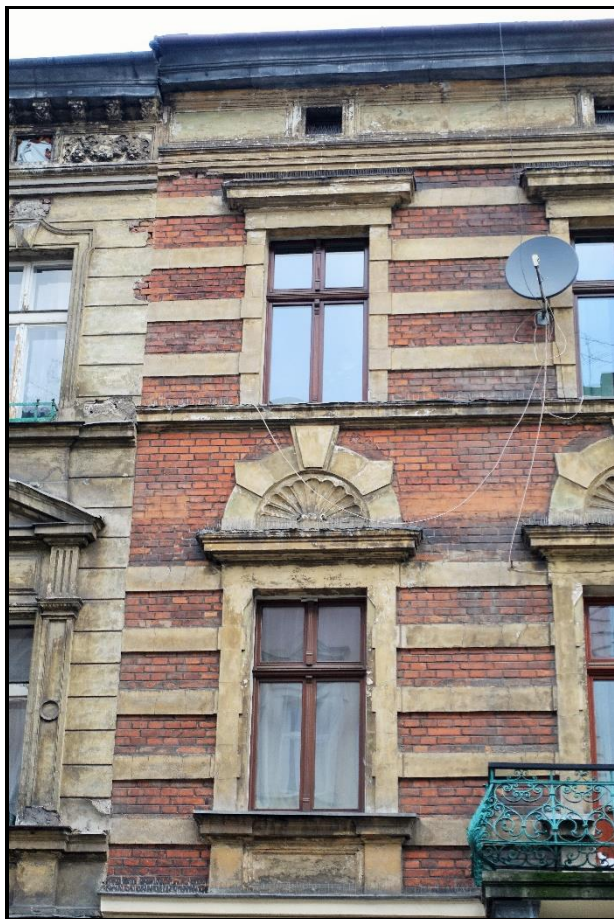
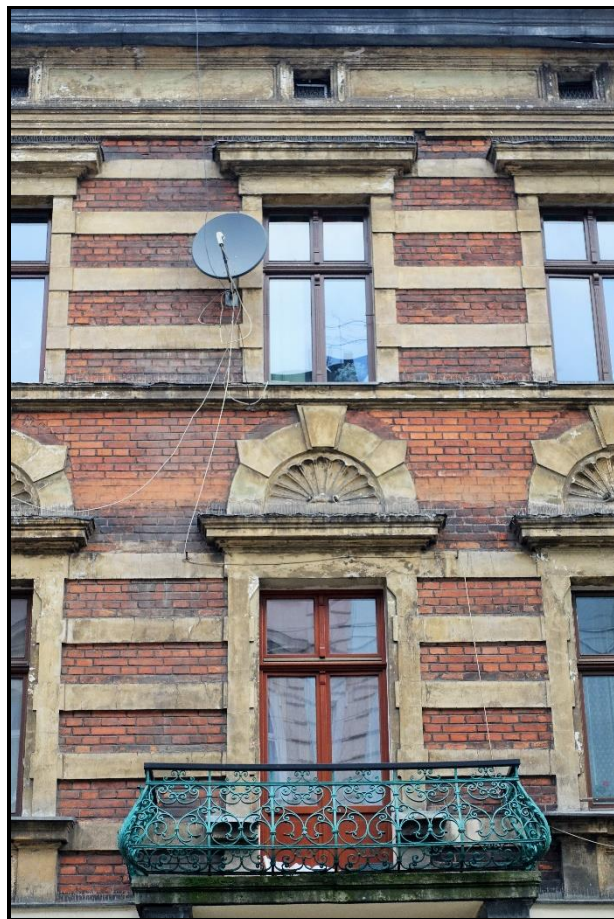
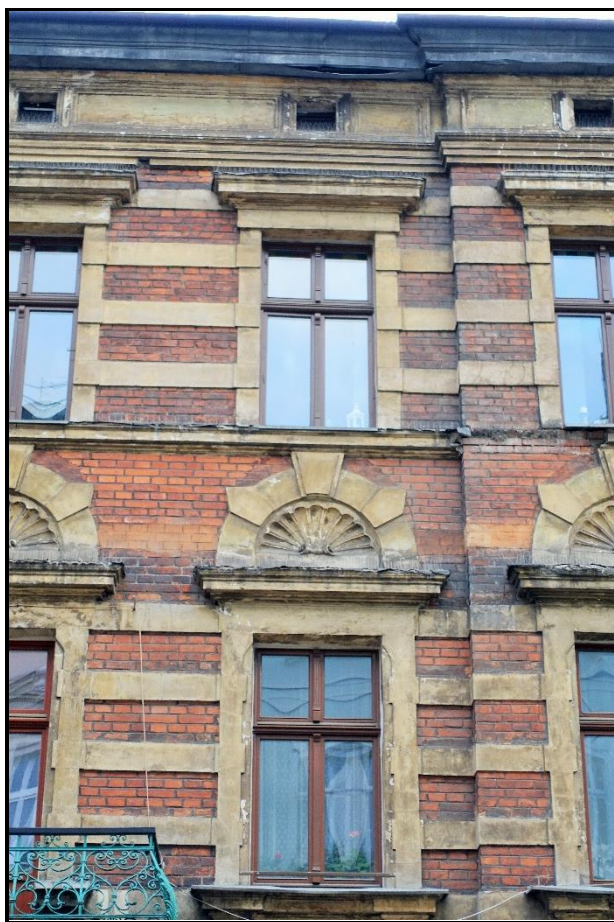
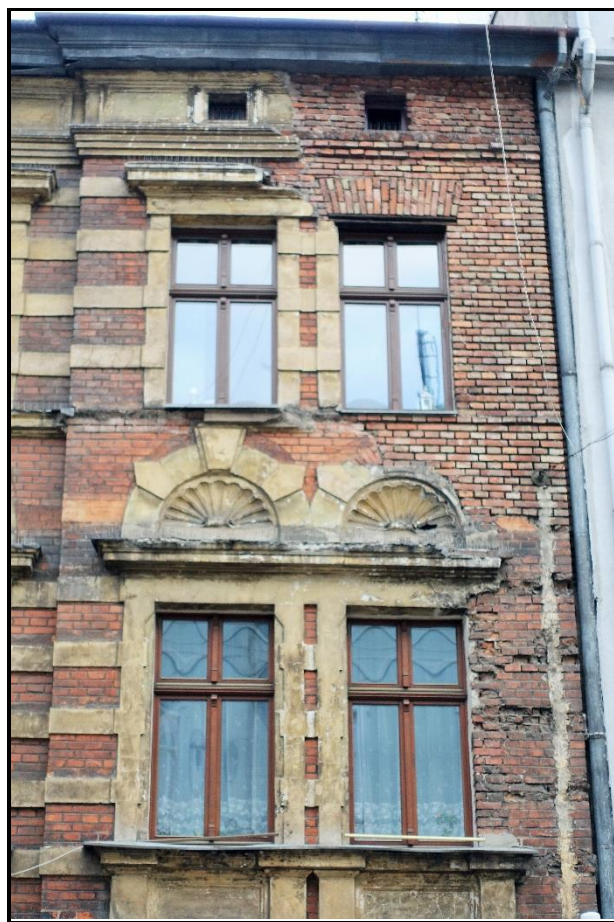
Fot. 7, 8, 9, 10.

Obramienia okien, stan przed konserwacją.

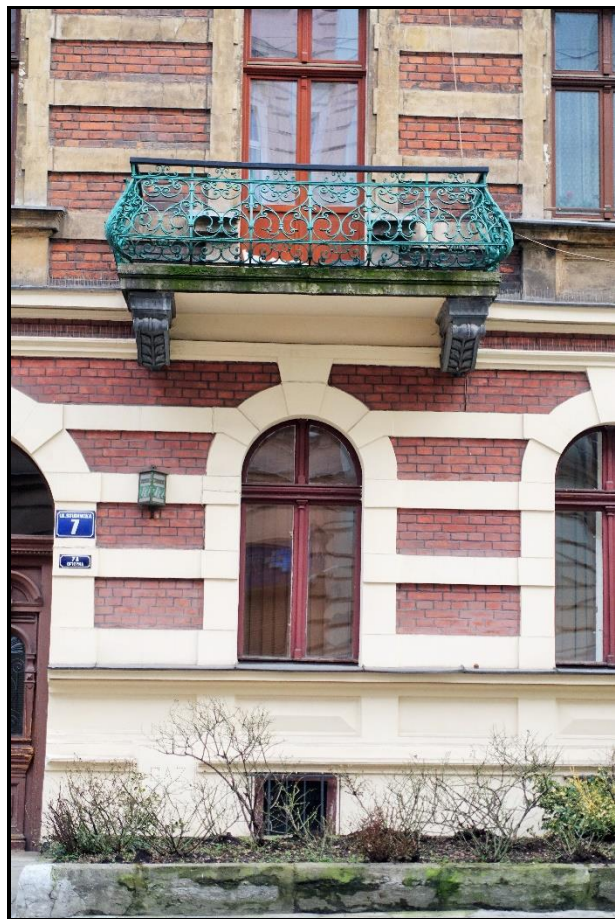
Fot. 11, 12, 13, 14. **KAMIENICA PRZY UL. STUDENCKIEJ 7 W KRAKOWIE.**

Obramienia okien, stan przed konserwacją.

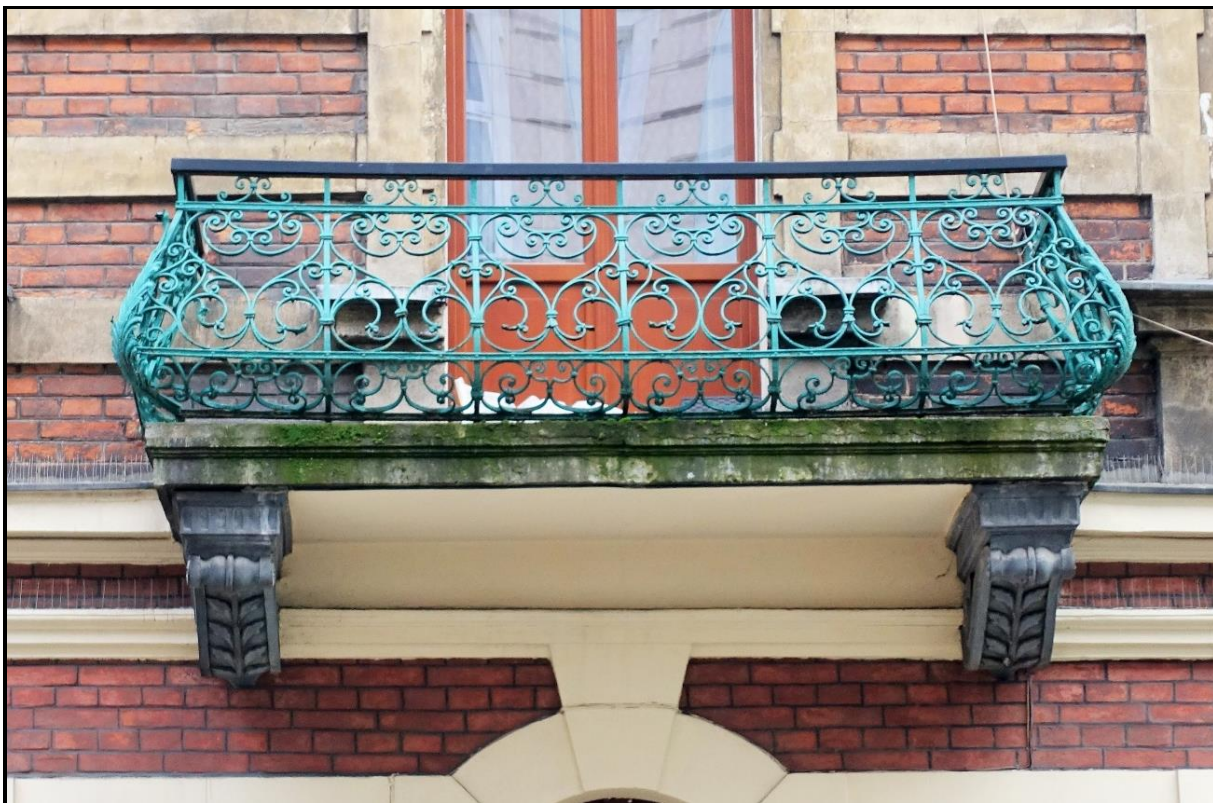
frontu glonami. Balustrada i wyłoczki obudowy wsporników są w dobrym stanie.

**Fot. 15. KAMIENICA PRZY UL. STUDENCKIEJ 7 W KRAKOWIE.**  
 Balkon, stan przed konserwacją. Marzec 2024 r.

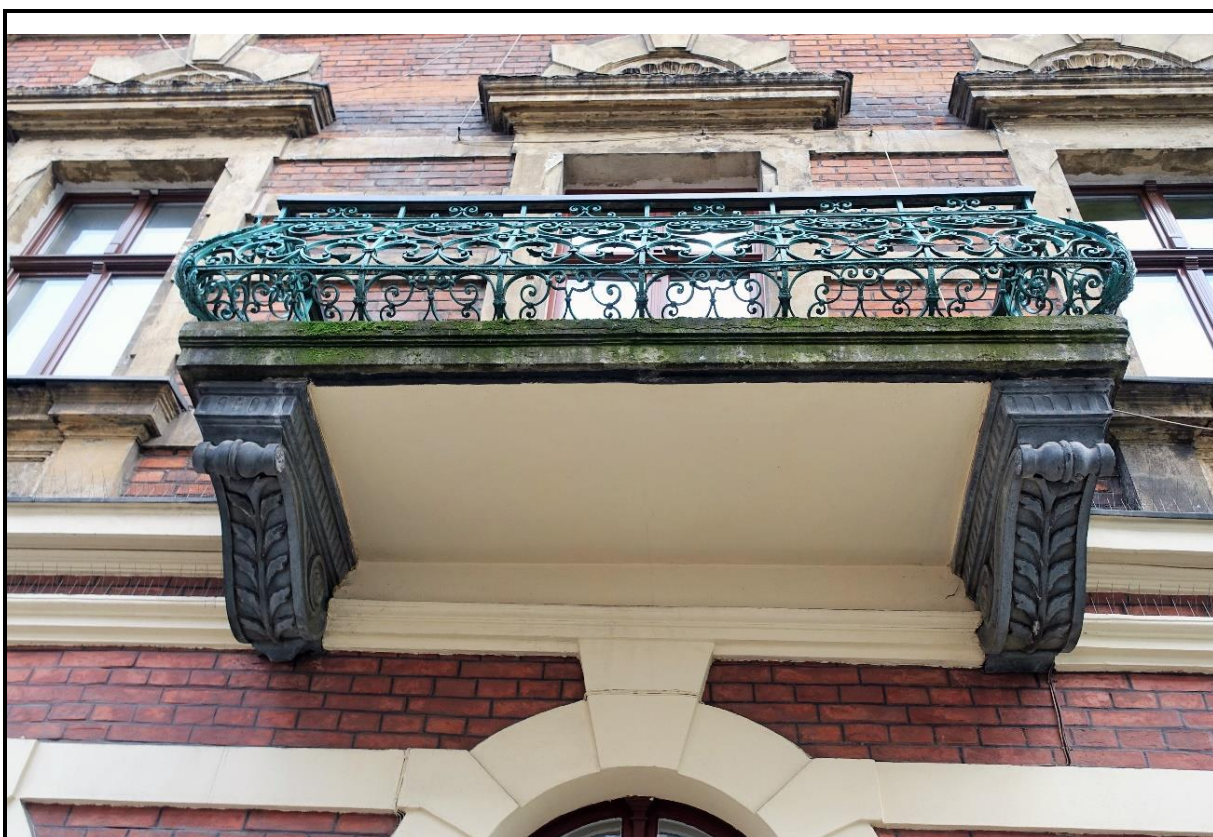
Podest balkonu jest przefiltrowany wodami opadowymi i zasolony oraz porośnięty od

**Fot. 16. KAMIENICA PRZY UL. STUDENCKIEJ 7 W KRAKOWIE.**  
 Podest balkonu, stan przed konserwacją. Marzec 2024 r.
