REGULAMIN PRZEPROWADZENIA POSTĘPOWANIA PRZETARGOWEGO DLA  
INWESTYCJI DOTYCZĄCEJ REMONTU KONSERWATORSKIEGO  
**„PRACE KONSERWATORSKIE ELEWACJI BUDYNKU NAROŻNEJ KAMIENICY  
PRZY UL. MICHAŁOWSKIEGO 2 / KARMELICKA 42 W KRAKOWIE –**

**Etap I – odtworzenie zniszczonych balkonów wraz z wymianą zniszczonych  
okien i drzwi balkonowych, wraz z renowacją wątków ceglanych – narożnik ul.  
Karmelicka i ul. Michałowskiego**

**PROGRAM PRAC KONSERWATORSKICH  
ELEWACJI BUDYNKU NAROŻNEJ KAMIENICY  
PRZY UL. PIOTRA MICHAŁOWSKIEGO 2 W KRAKOWIE**

**opr. mgr Małgorzata Mrzyglód-Tomasik  
mgr Marzena Sieklucka  
Kraków, grudzień 2015 r. - czerwiec 2016 r.**

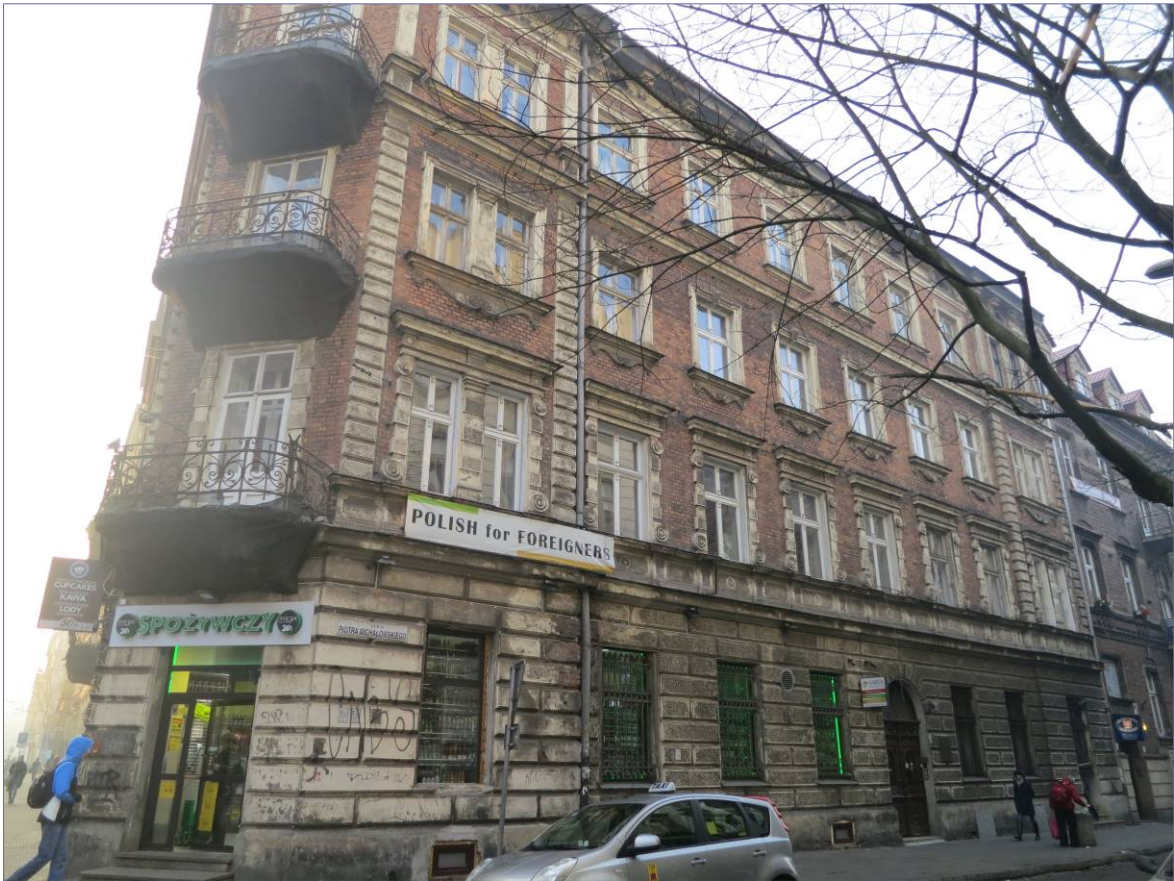
*fasada budynku od strony ul. P. Michałowskiego.*

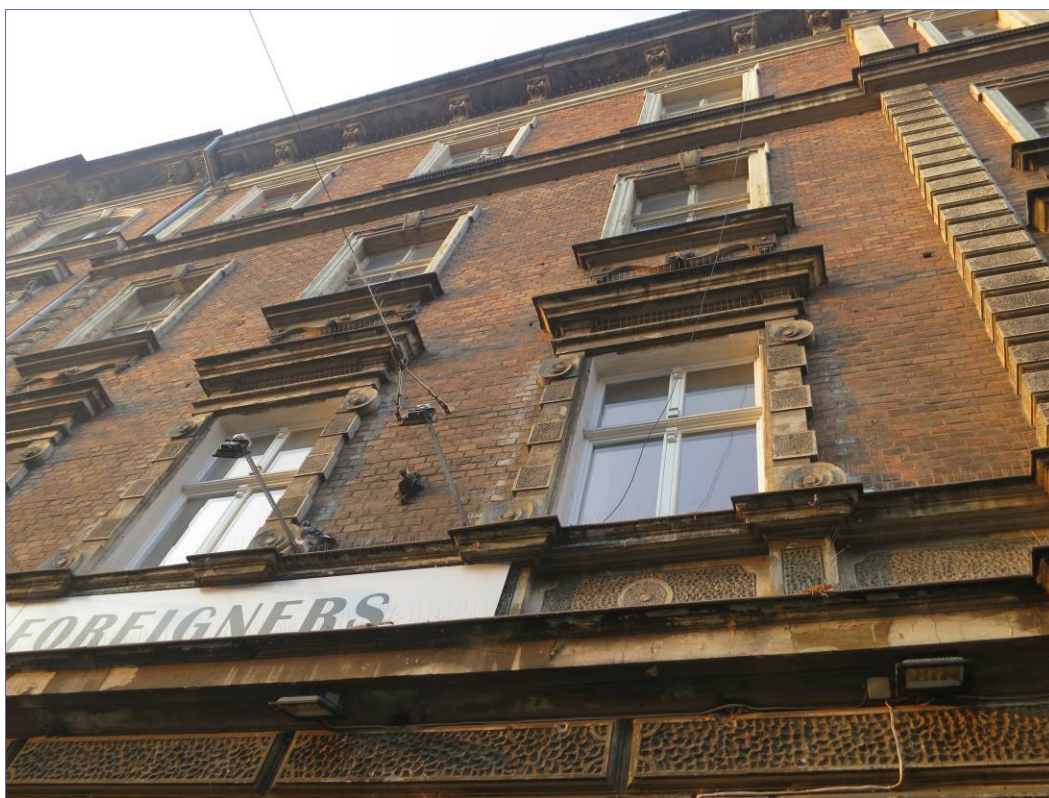
Okładzina ceglana elewacji jest zabrudzona, co miejscowo przyciemnia jej kolorystykę. Stan techniczny cegieł jest zróżnicowany, w miejscach szczególnie narażonych na działanie wilgoci i soli doszło do znacznych uszkodzeń, zwłaszcza nad gzymsem parteru oraz pod elementami profilowanych okien (gzymсы). Tam widoczne jest znaczne zabrudzenie – ciemna skorupa fałszywej patyny. Cegły na całej elewacji w wielu partiach są zabilone (zasolone) i znacznie wyróżniają się od ciemniejszych, co związane jest z migracją soli.

W miejscach, gdzie deszczówka spływa z nadproży i podokienników czy rozpryskuje się o parapety i obróbki blacharskie okien widoczne są ciemniejsze smugi zabrudzeń oraz jasne, białe zacieki wykwitów soli. Zabrudzenie to jest szkodliwe i w konsekwencji prowadzi do uszkodzenia naturalnego spieku.

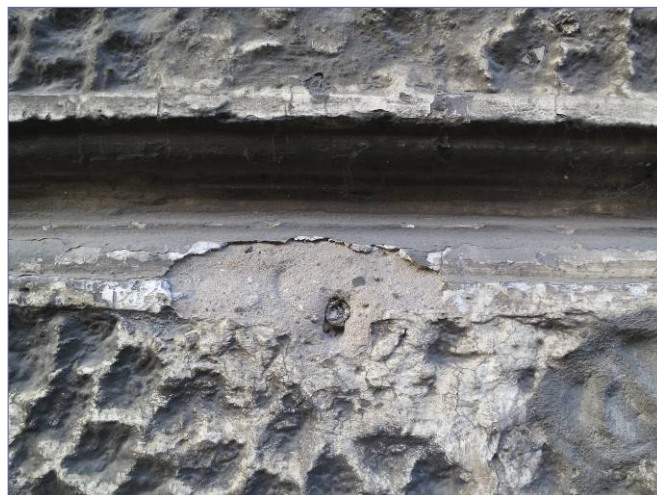
### ***kondygnacja parteru – bonie***

Powierzchnia wypraw tynkowych bonii i cokołu jest równomiernie silnie zabrudzona. Zabrudzenia kumulują się w strefie cokołu, pod obróbkami blacharskimi i parapetami, w zagłębieniach formy bonii, pod cokołem oddzielającym parter od I piętra oraz wokół nieszczelnych rur spustowych.

Widoczne są także liczne spęcherzenia i odspojenia, które rozwarstwiają się - o czym świadczą odgięcia tynku na krawędziach pęknięć. W kilku miejscach tynk już odpadł uwidaczniając spodnią warstwę gruboziarnistej zaprawy, miejscami już spękanej i odspojonej oraz wątku ceglanego muru.

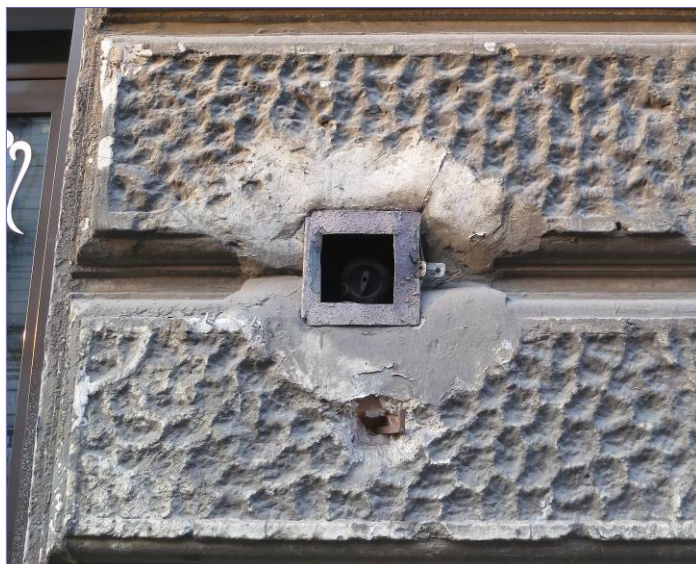
*zniszczenia boniowanej powierzchni spowodowane wtórnym osadzeniem puszeki w cementowej zaprawie.*
