### **PRACE KONSERWATORSKIE ELEWACJI BUDYNKU NAROŻNEJ KAMIENICY PRZY UL. MICHAŁOWSKIEGO 2**

**ETAP 1: odtworzenie zniszczonych balkonów wraz z wymianą zniszczonych drewnianych okien i drzwi balkonowych, wraz z renowacją wątków ceglanych – narożnik – ul. Karmelicka i ul. Michałowskiego w Krakowie**

**PROGRAM PRAC KONSERWATORSKICH  
ELEWACJI BUDYNKU NAROŻNEJ KAMIENICY  
PRZY UL. PIOTRA MICHAŁOWSKIEGO 2 W KRAKOWIE**

**opr. mgr Małgorzata Mrzyglód-Tomasik  
mgr Marzena Sieklucka  
Kraków, grudzień 2015 r. - czerwiec 2016 r.**

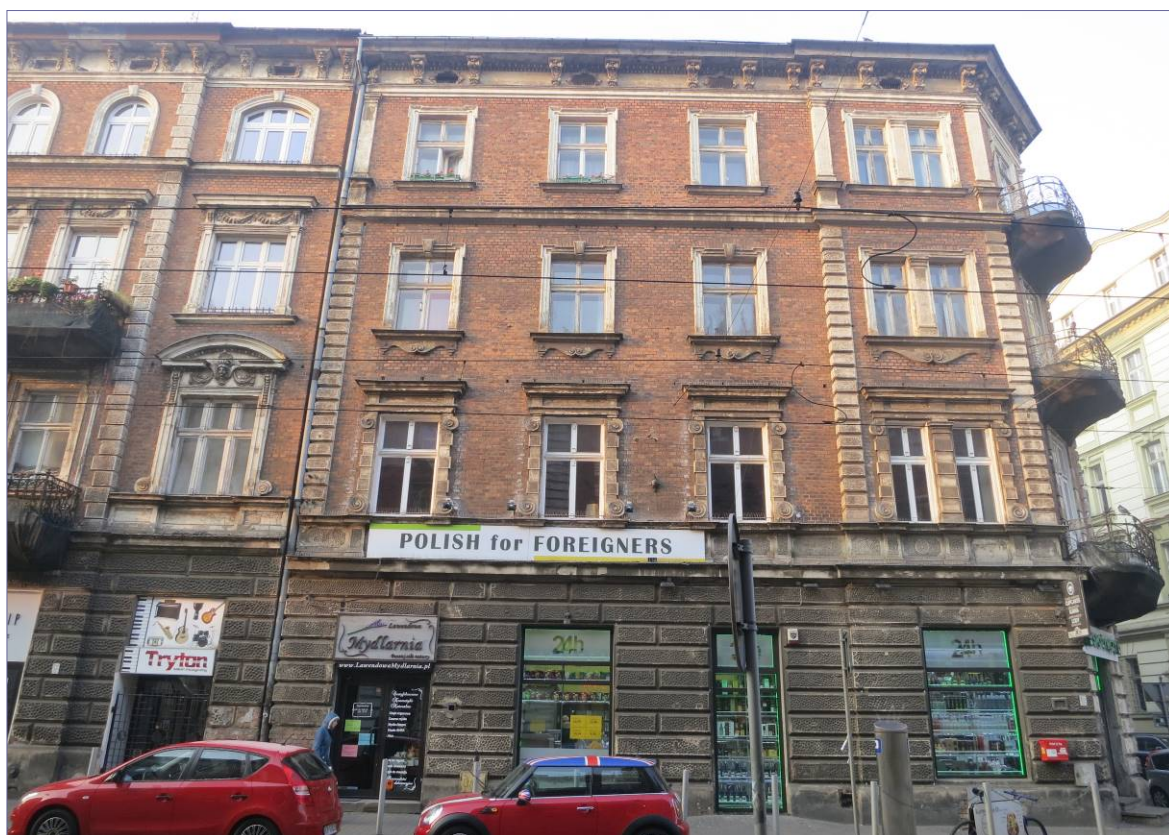
*fasada budynku od strony ul. Karmelickiej*

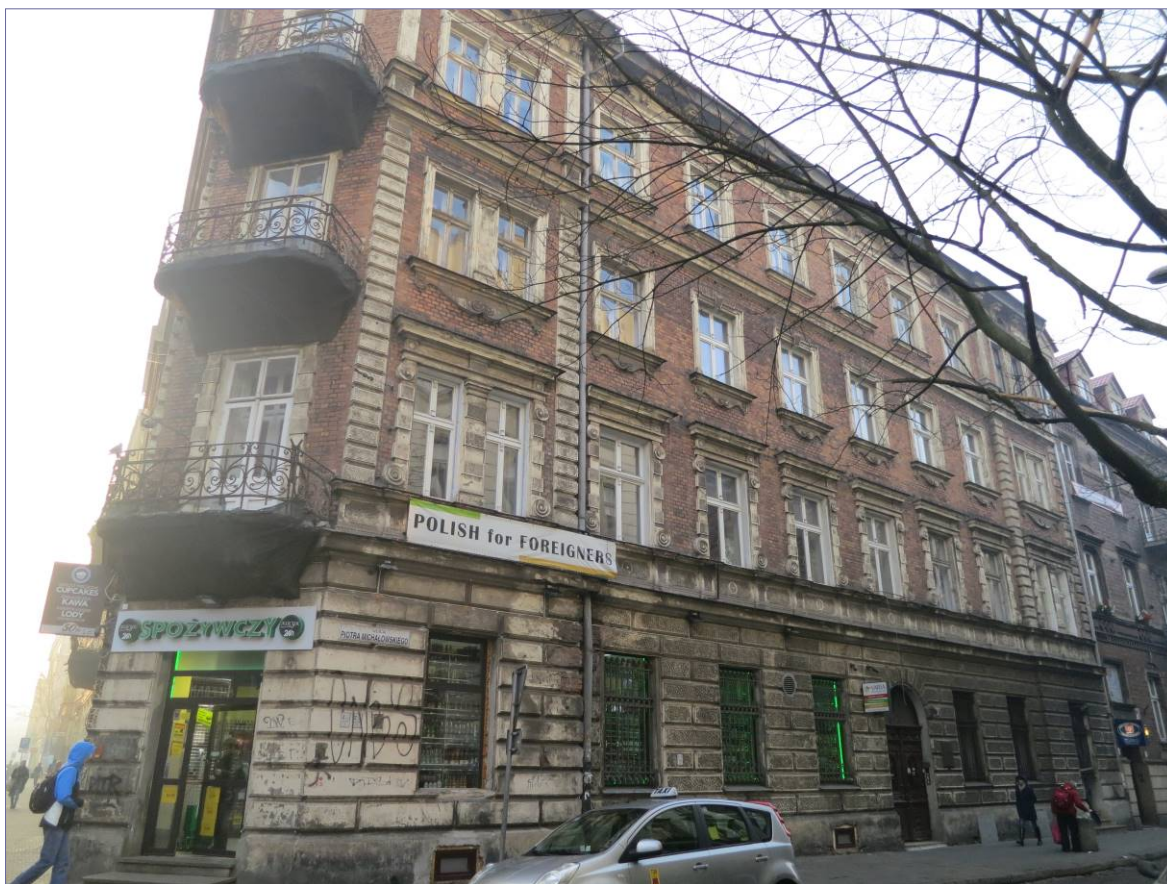
*fasada budynku od strony ul. P. Michałowskiego.*

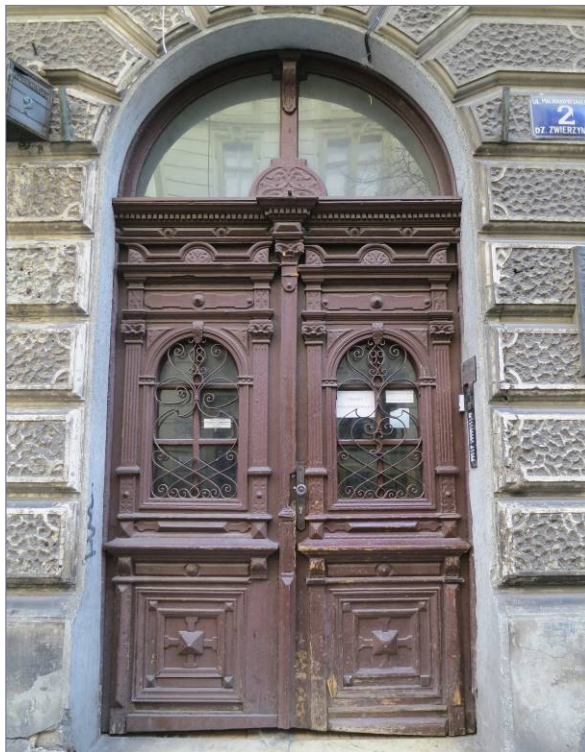
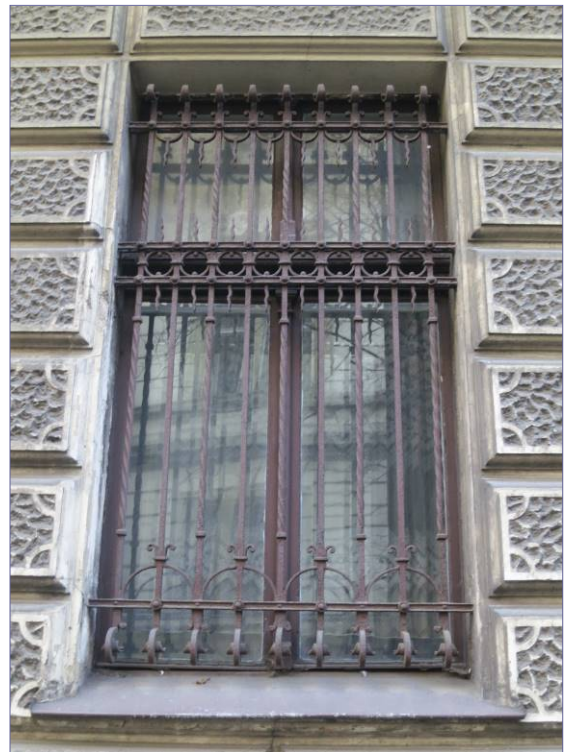
*brama wejściowa i okna parteru od ul. Michałowskiego*

Okna parteru od strony ulicy Michałowskiego zasłonięte są kutymi kratami z okresu budowy kamienicy. Kraty te osadzone są w murze elewacji budynku. Pomalowane są farbą olejną na kolor brązowy. Stolarka okienna drewniana, malowana na kolor brązowy. Niektóre okna (należące do lokali handlowych) wymieniono na współczesne.

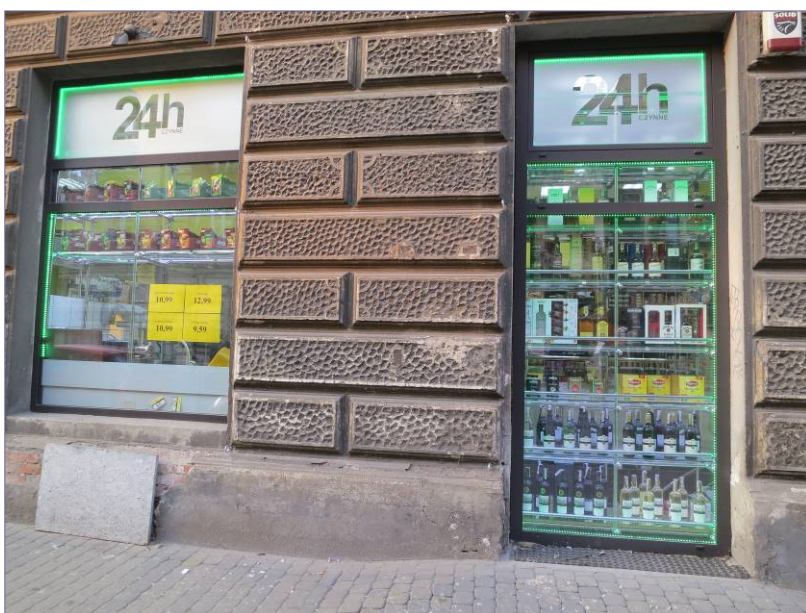
*nad drzwiami wejściowymi do sklepów, na ścianie elewacji umieszczono szerokie szyldy reklamowe lokali użytkowych*

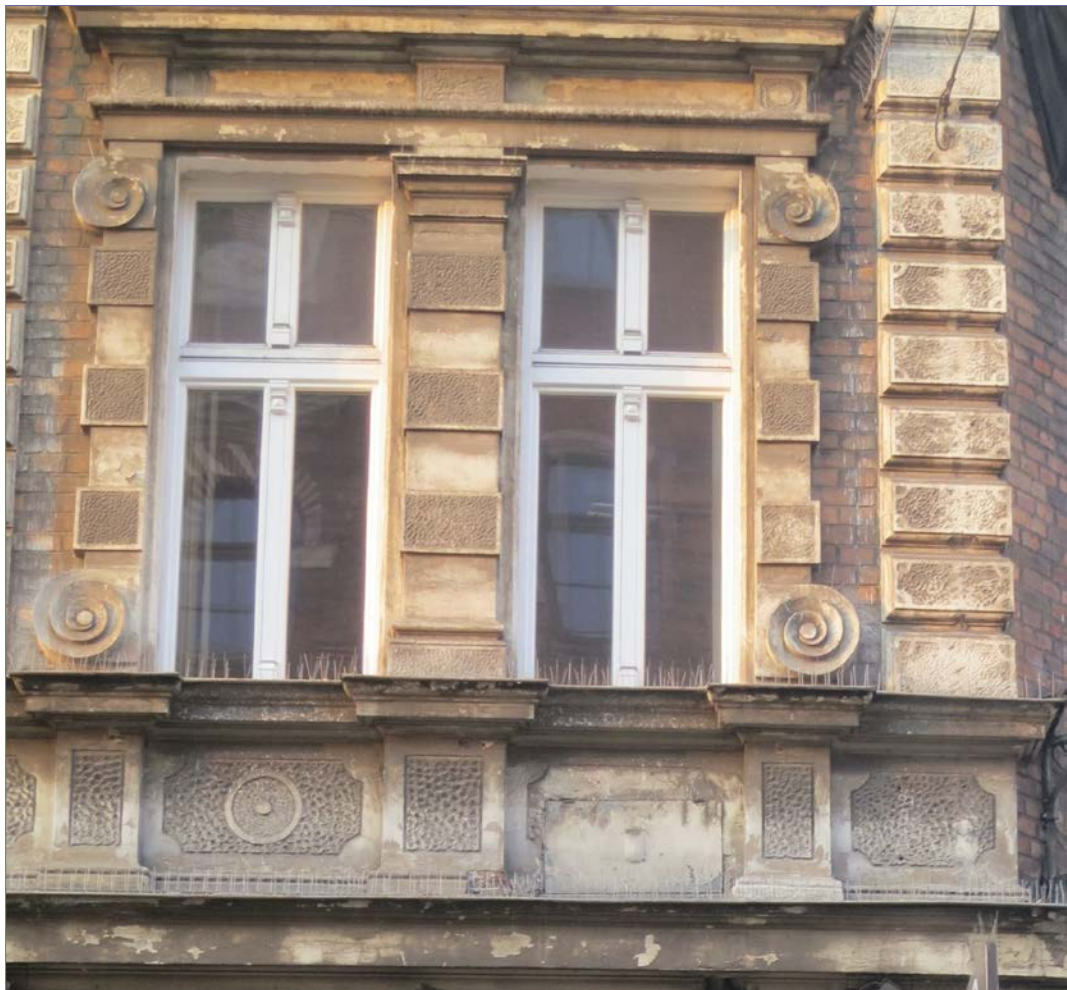
*Stolarka okienna piętér zróźnicowana, pomalowana na biało.*

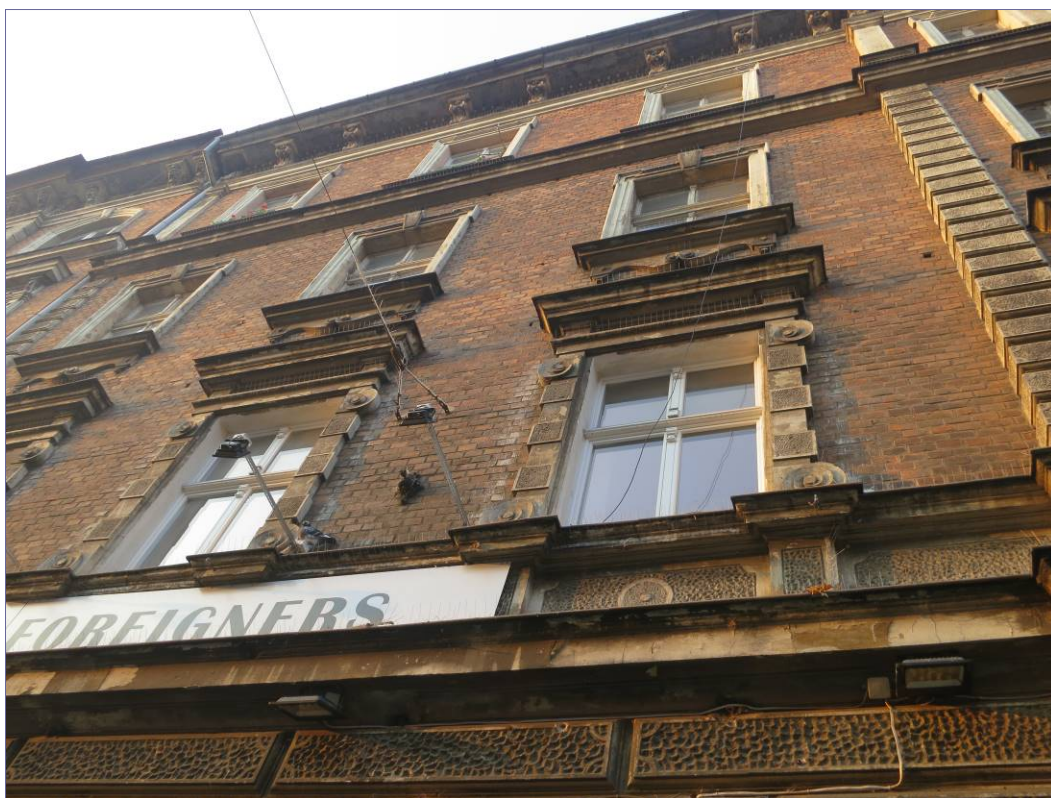
Okładzina ceglana elewacji jest zabrudzona, co miejscowo przyciemnia jej kolorystykę. Stan techniczny cegieł jest zróżnicowany, w miejscach szczególnie narażonych na działanie wilgoci i soli doszło do znacznych uszkodzeń, zwłaszcza nad gzymsem parteru oraz pod elementami profilowanych okien (gzymsy). Tam widoczne jest znaczne zabrudzenie – ciemna skorupa fałszywej patyny. Cegły na całej elewacji w wielu partiach są zabilone (zasolone) i znacznie wyróżniają się od ciemniejszych, co związane jest z migracją soli.

W miejscach, gdzie deszczówka spływa z nadproży i podokienników czy rozpryskuje się o parapety i obróbki blacharskie okien widoczne są ciemniejsze smugi zabrudzeń oraz jasne, białe zacieki wykwitów soli. Zabrudzenie to jest szkodliwe i w konsekwencji prowadzi do uszkodzenia naturalnego spieku.

Zaleca się (do weryfikacji po oczyszczaniu) wykonać hydrofobizację okładziny ceglano ze względu na uszkodzenia gładkiej warstwy licowej.

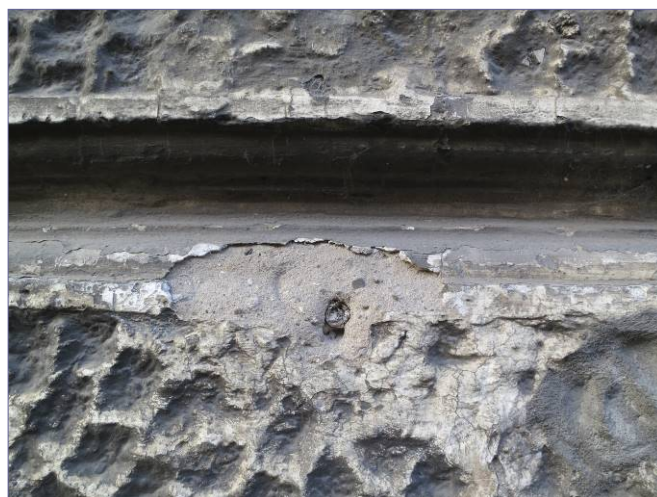
*spękania i rozwarstwienia tynku w partii cokołu i spudrowania tynku w obrębie boniowania na parterze kamienicy; widoczne także silne zabrudzenia powierzchni*

Powierzchnia wypraw tynkowych bonii i cokołu jest równomiernie silnie zabrudzona. Zabrudzenia kumulują się w strefie cokołu, pod obróbkami blacharskimi i parapetami, w zagłębieniach formy bonii, pod cokołem oddzielającym parter od I piętra oraz wokół nieszczelnych rur spustowych.

Widoczne są także liczne spęcherzenia i odspojenia, które rozwarstwiają się - o czym świadczą odgięcia tynku na krawędziach pęknięć. W kilku miejscach tynk już odpadł uwidaczniając spodnią warstwę gruboziarnistej zaprawy, miejscami już spękanej i odspojonej oraz wątku ceglanego muru.

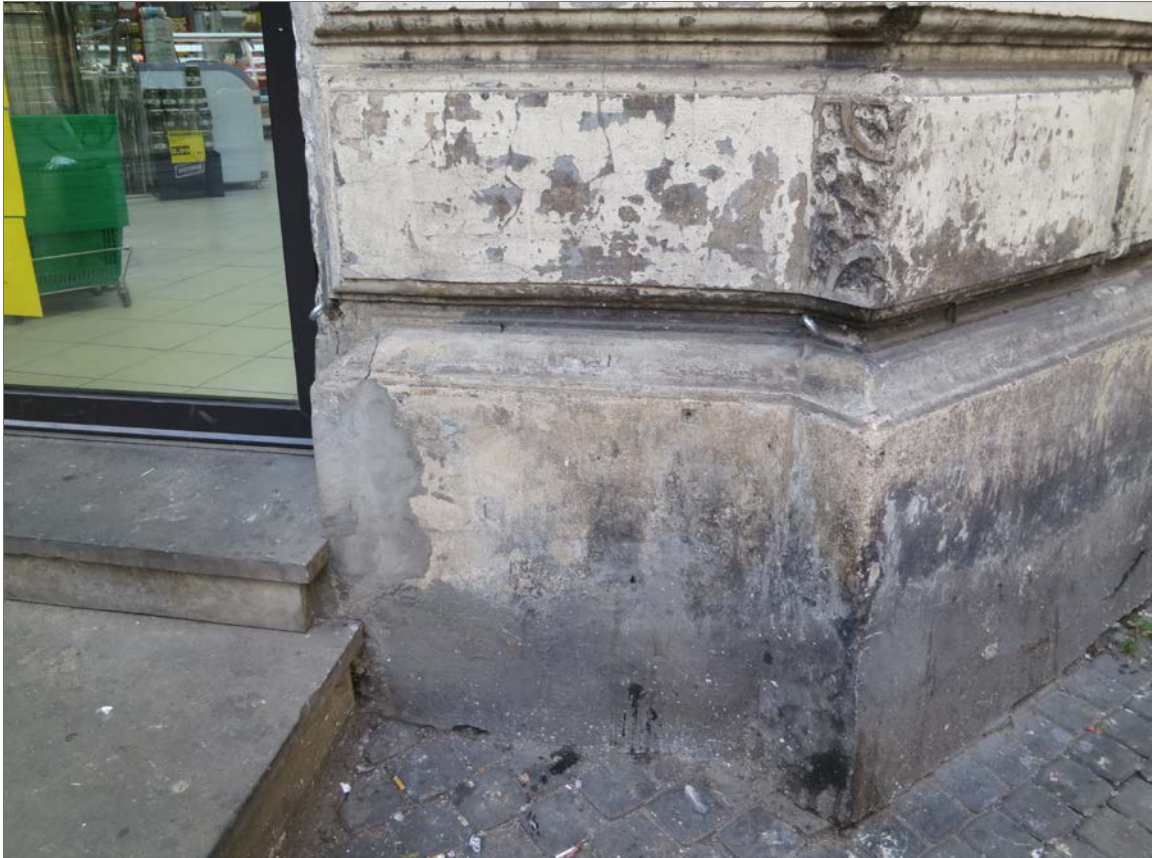
*stan zachowania cokolu i najniżej położonych bonii, widoczne liczne warstwy przemalowań, cementowe uzupełnienia ubytków tynku, silne spękania tynku.*

W partiach cokołowych obserwuje się wysolenia - białawe wykwity i odspojenia zapraw. Przyczyną zniszczeń tynków jest głównie rozpryskująca się woda, która wraz z solami wnika w tynki.

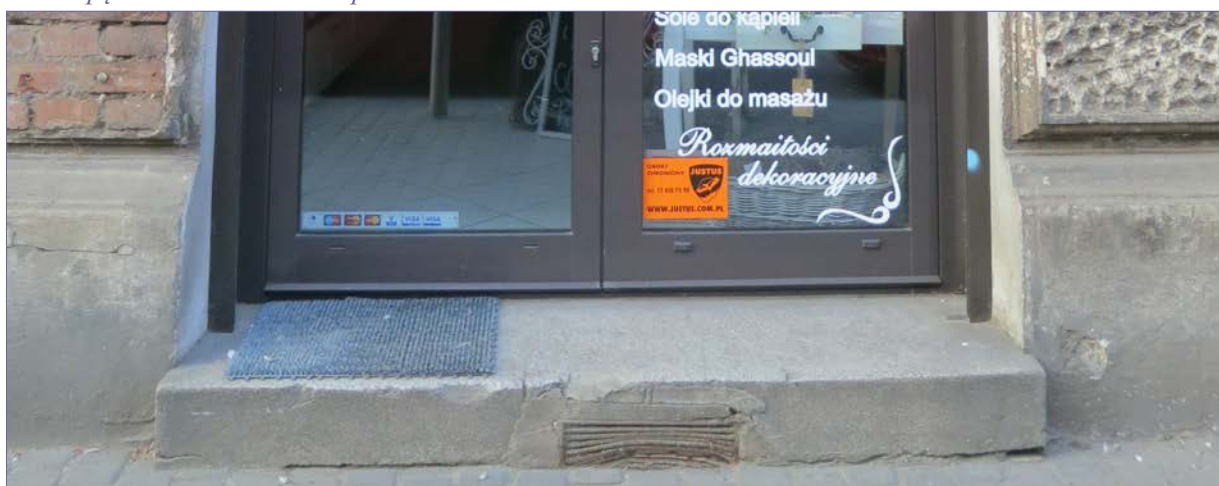
Kamienny **próg i schodek** przy drzwiach wejściowych od ul. Michałowskiego jest bardzo spękany. W wielu miejscach widoczne są uszkodzenia mechaniczne. Powierzchnia kamienia jest silnie zabrudzona, z widocznymi ubytkami i wykruszeniami. Widoczne są ciemne plamy, zacieki powierzchni.

*Zniszczony kamienny próg wejściowy przy drzwiach od ul. Michałowskiego; degradacja kamienia, silne spękanie i zabrudzenia powierzchni.*
