OGŁOSZENIE O ZAMÓWIENIU

REGULAMIN KONKURSU

„Remont konserwatorski elewacji frontowej i bocznej”

kamienicy przy ul. Zamenhofa 13 w Krakowie Zamawiający: Wspólnota Mieszkaniowa Budynku przy ul. Zamenhofa 13 Kraków w imieniu, której działa: Zarządanie Nieruchomościami MK – Stare Miasto, Legutko - Szlązak Sp. J. ul. Basztowa 15, 31 -006 Kraków tel./fax: (12) 421-16-90

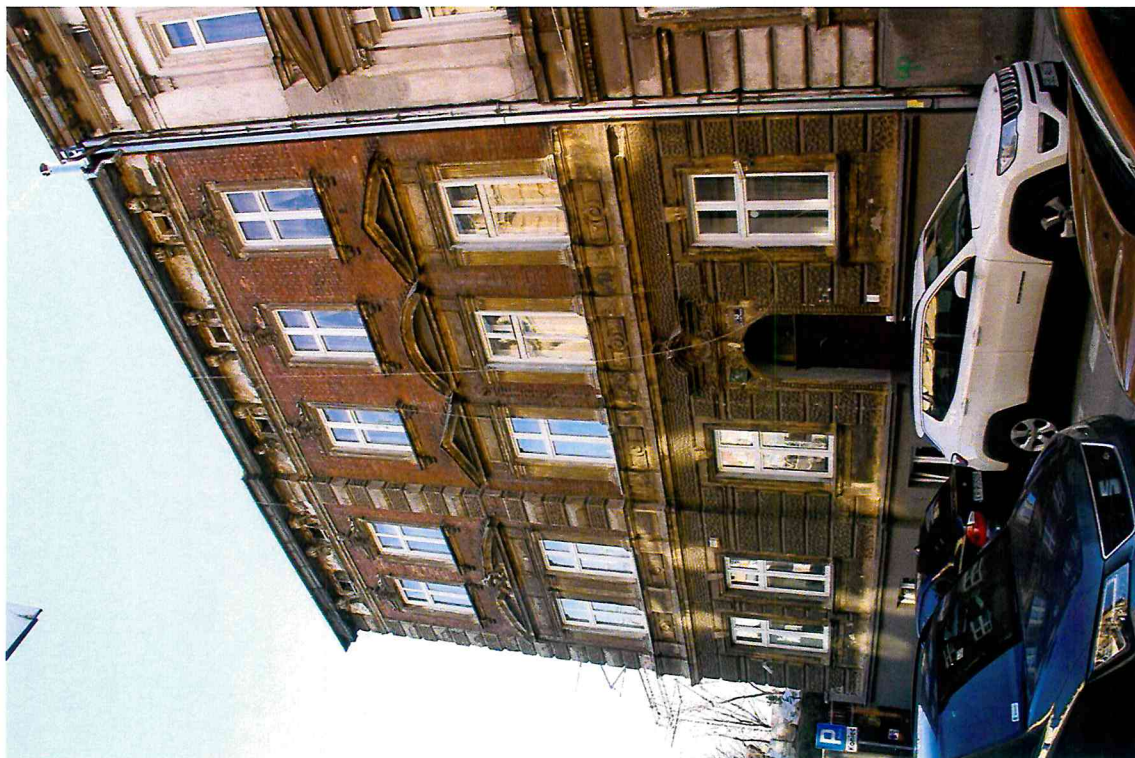
Fot. 1. Kamienica mieszkalna przy ul. L. Zamenhofa 13, w Krakowie. Elewacje zewnętrzne.
Elewacja frontowa, widok ogólny.

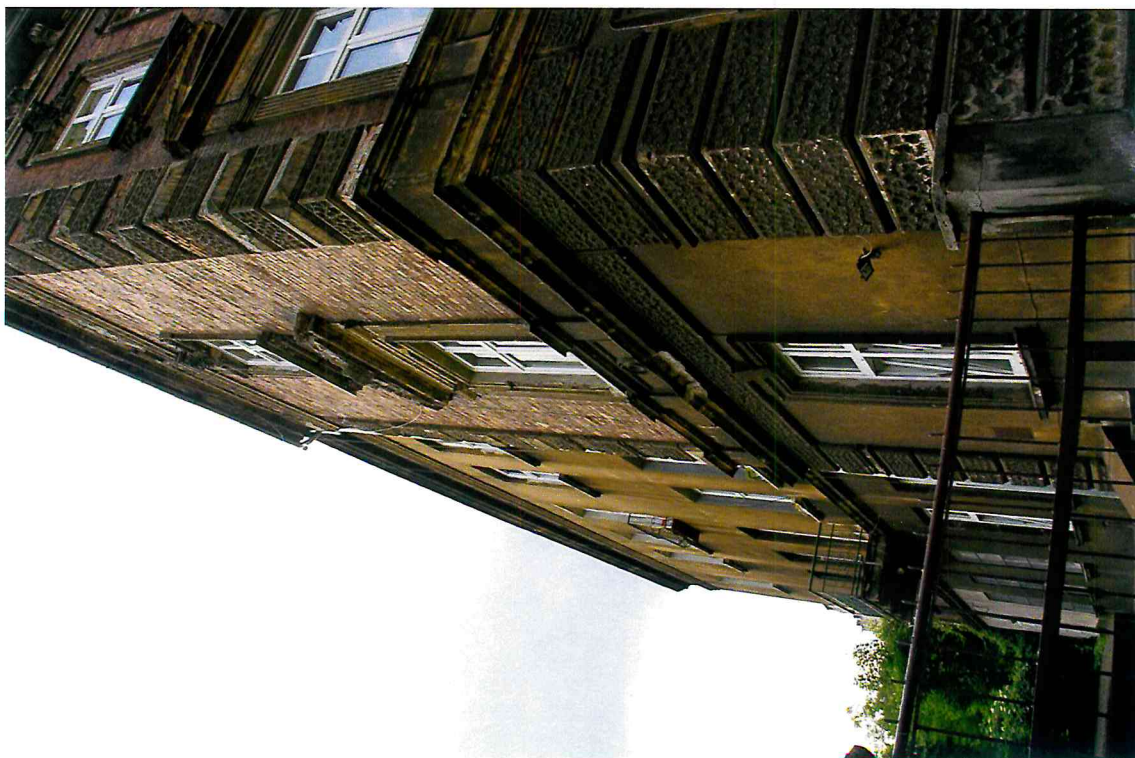
Fot. 2. Kamienica mieszkalna przy ul. L. Zamenhofa, w Krakowie. Elewacje zewnętrzne.
Elewacja boczna, widok ogólny.

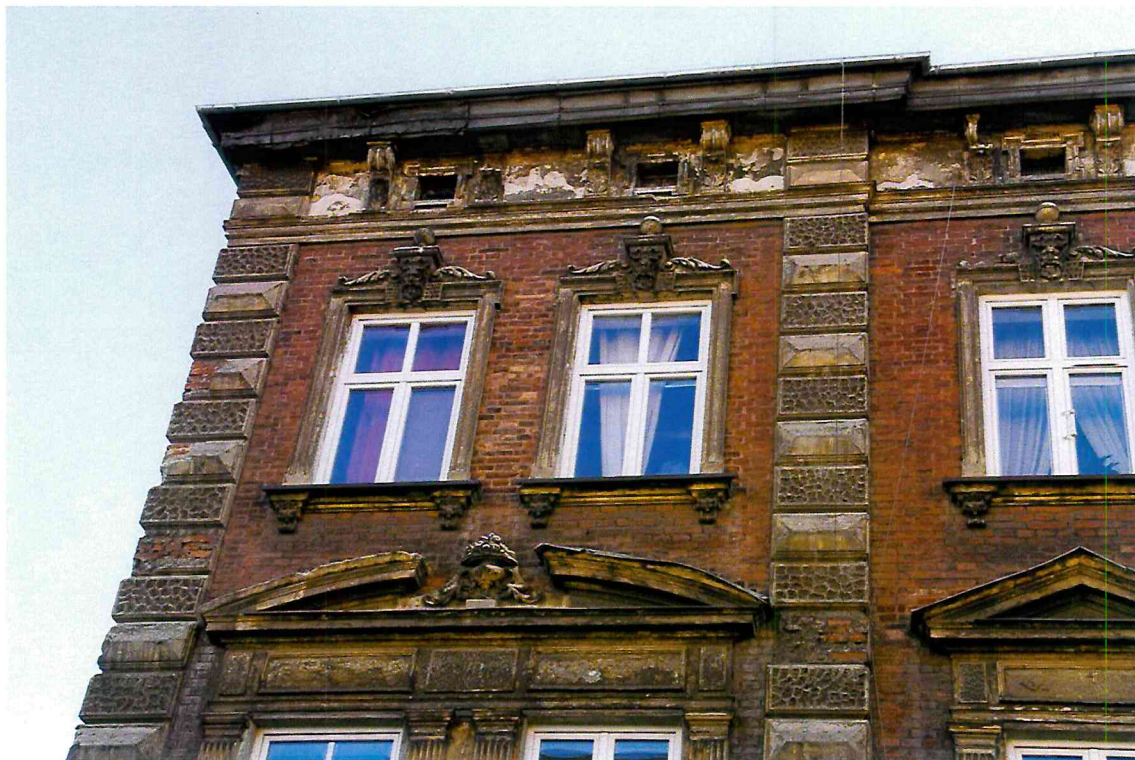
Fot. 3. Kamienica mieszkalna przy ul. L. Zamenhofa 13, w Krakowie. Elewacje zewnętrzne.
Elewacja frontowa, lewa strona na poziomie drugiego piętra.

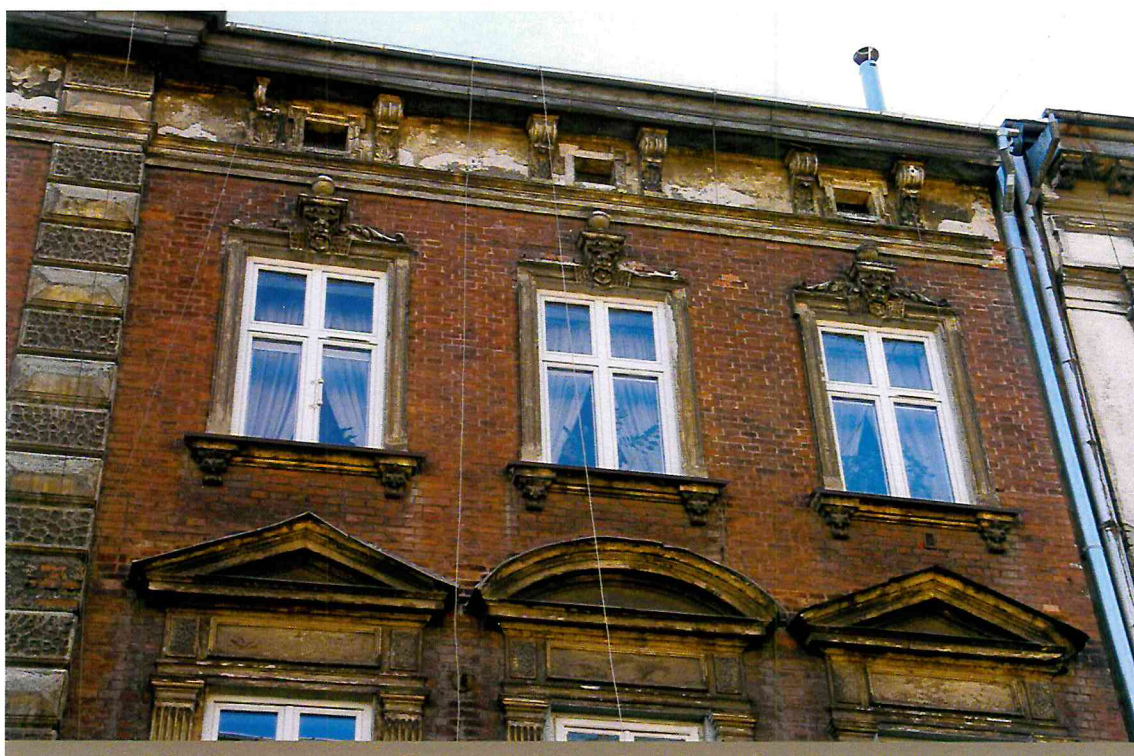
Fot. 4. Kamienica mieszkalna przy ul. L. Zamenhofa 13, w Krakowie. Elewacje zewnętrzne.
Elewacja frontowa, prawa strona poziomu drugiego piętra.

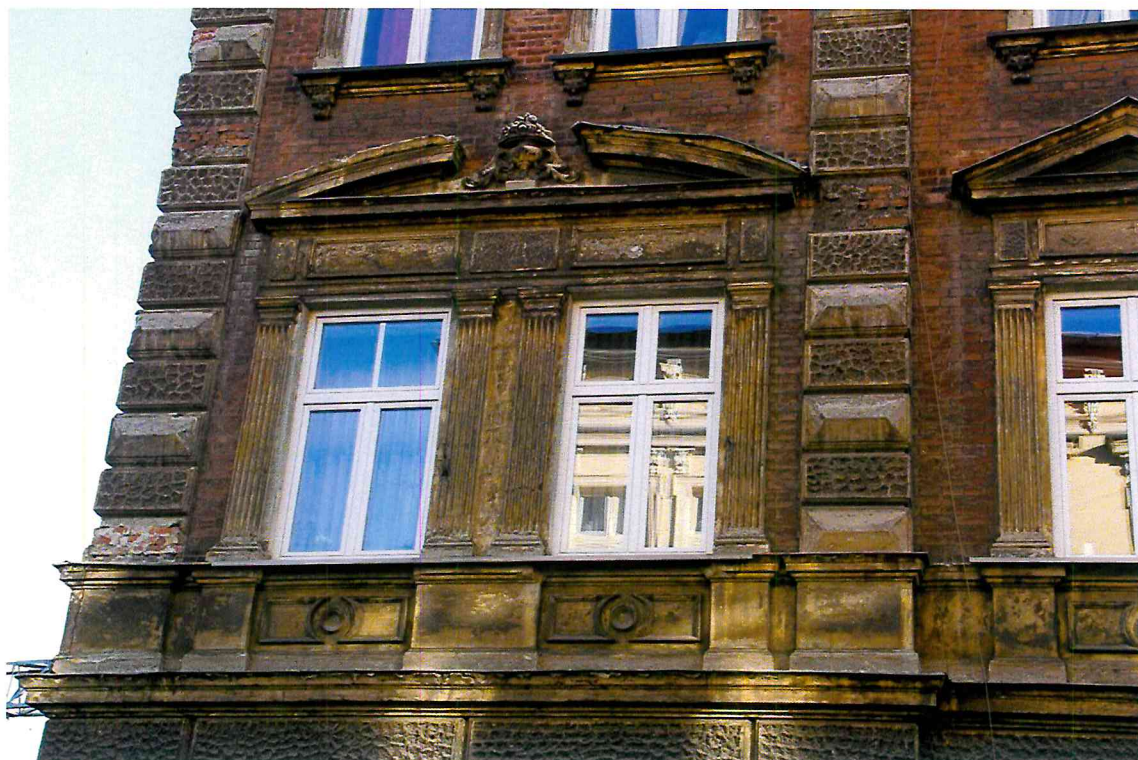
Fot. 5. Kamienica mieszkalna przy ul. L. Zamenhofska 13, w Krakowie. Elewacje zewnętrzne.
Elewacja frontowa, lewa strona poziomu pierwszego piętra

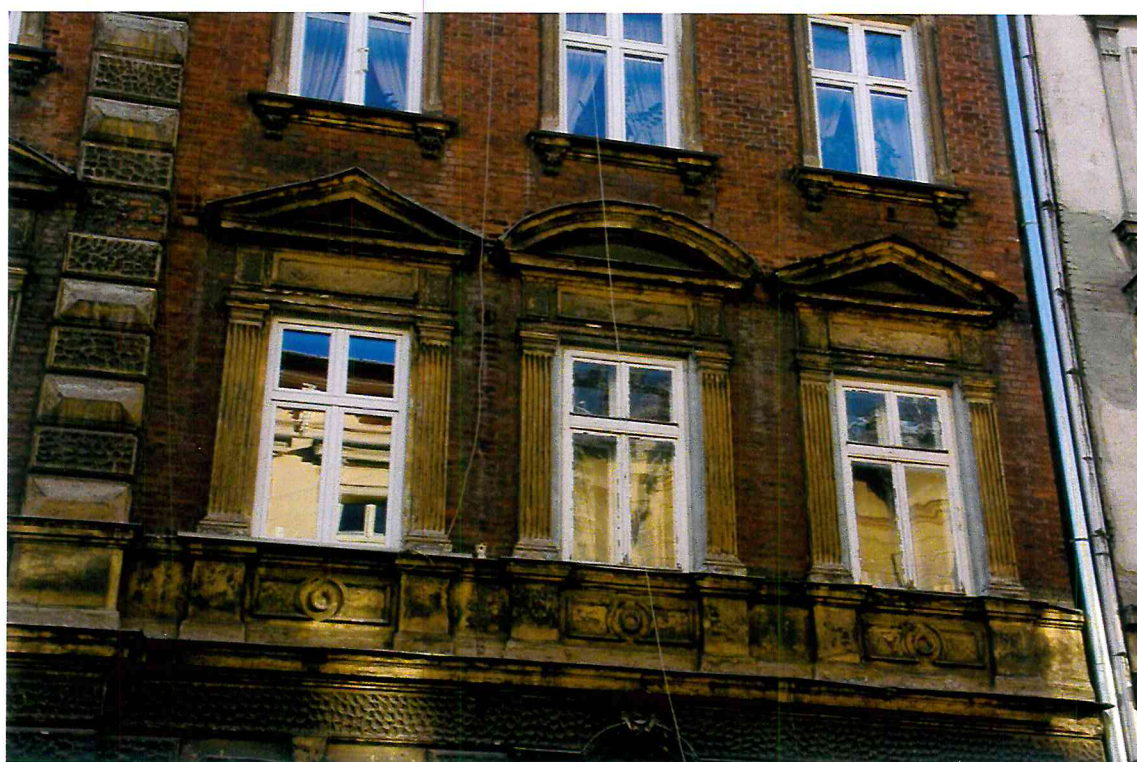
Fot. 6. Kamienica mieszkalna przy ul. L. Zamenhofska 13, w Krakowie. Elewacje zewnętrzne.
Elewacja frontowa, prawa strona poziomu pierwszego piętra.

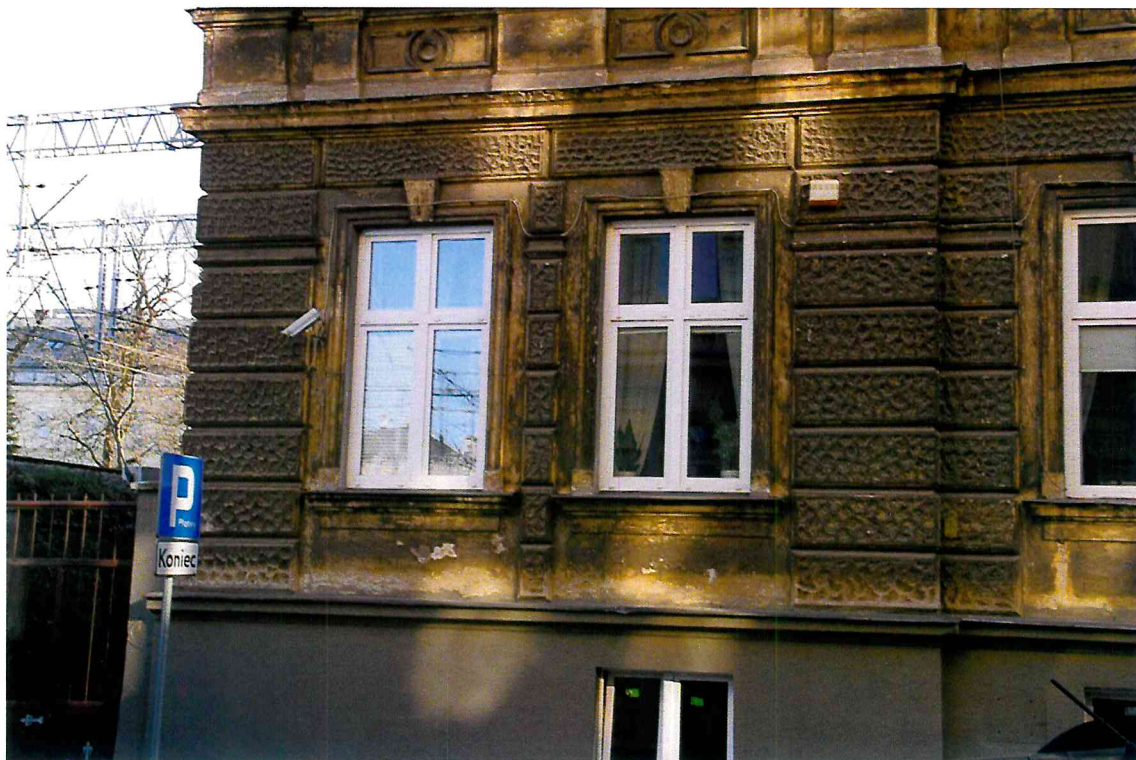
Fot. 7. Kamienica mieszkalna przy ul. L. Zamenhofska 13, w Krakowie. Elewacje zewnętrzne.
Elewacja frontowa, lewa strona parteru.

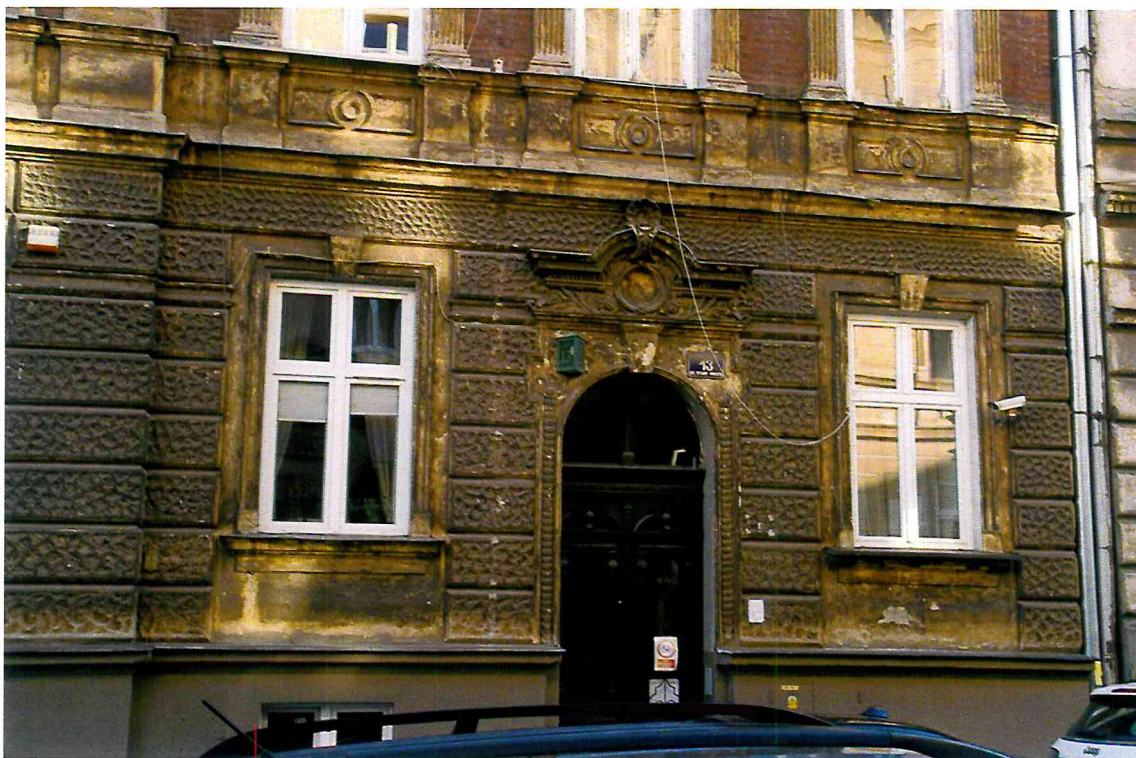
Fot. 8. Kamienica mieszkalna przy ul. L. Zamenhofska 13, w Krakowie. Elewacje zewnętrzne.
Elewacja frontowa, prawa strona parteru z wejściem do kamienicy.

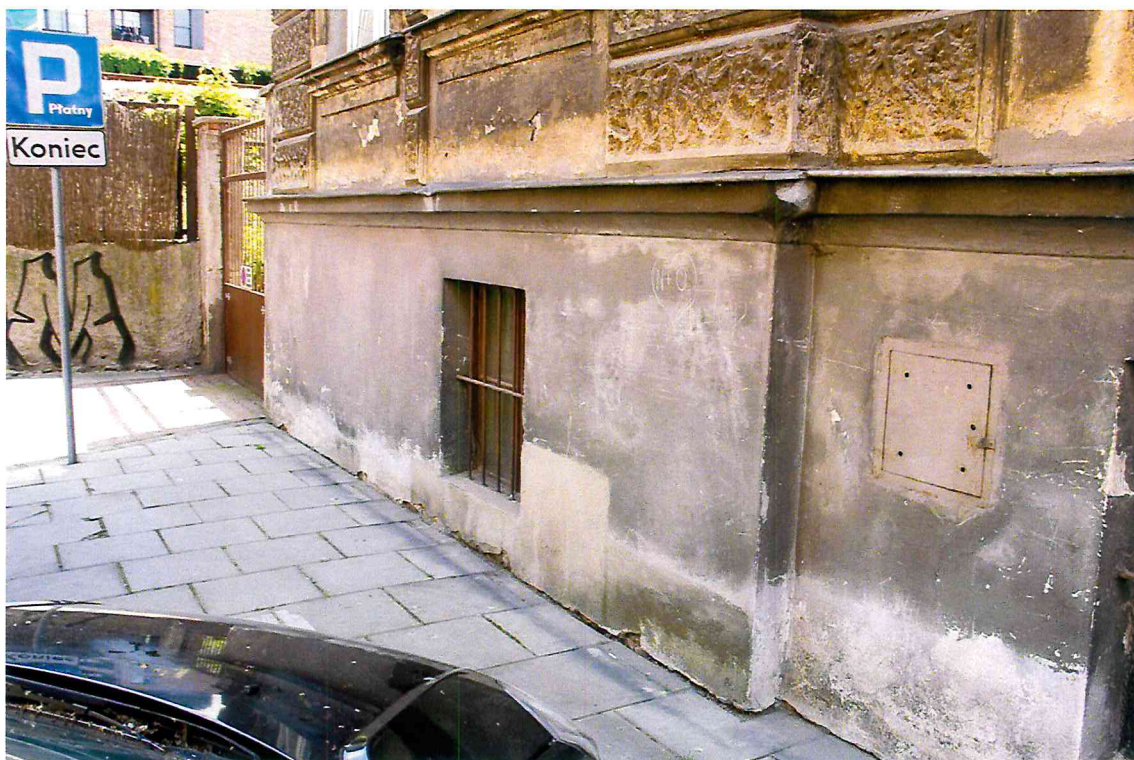
Fot. 9. Kamienica mieszkalna przy ul. L. Zamenhofska 13, w Krakowie. Elewacje zewnętrzne.
Elewacja frontowa, lewa strona cokołu.

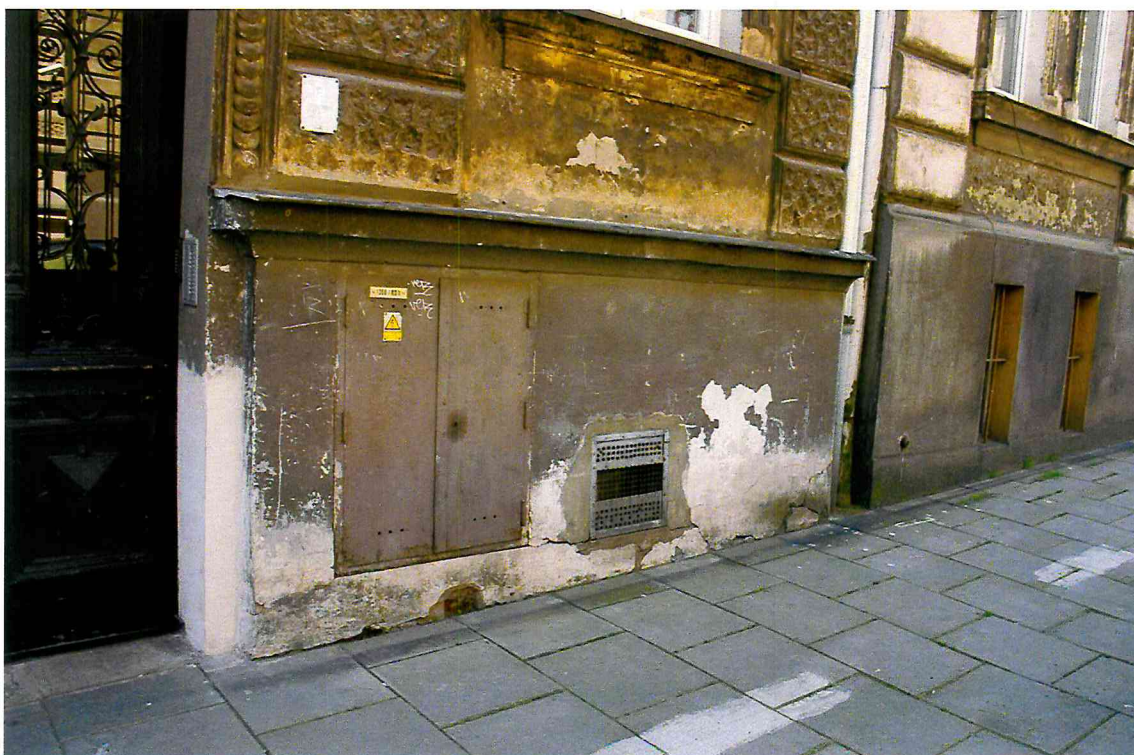
Fot. 10. Kamienica mieszkalna przy ul. L. Zamenhofska 13, w Krakowie. Elewacje zewnętrzne.
Elewacja frontowa, lewa strona cokołu.

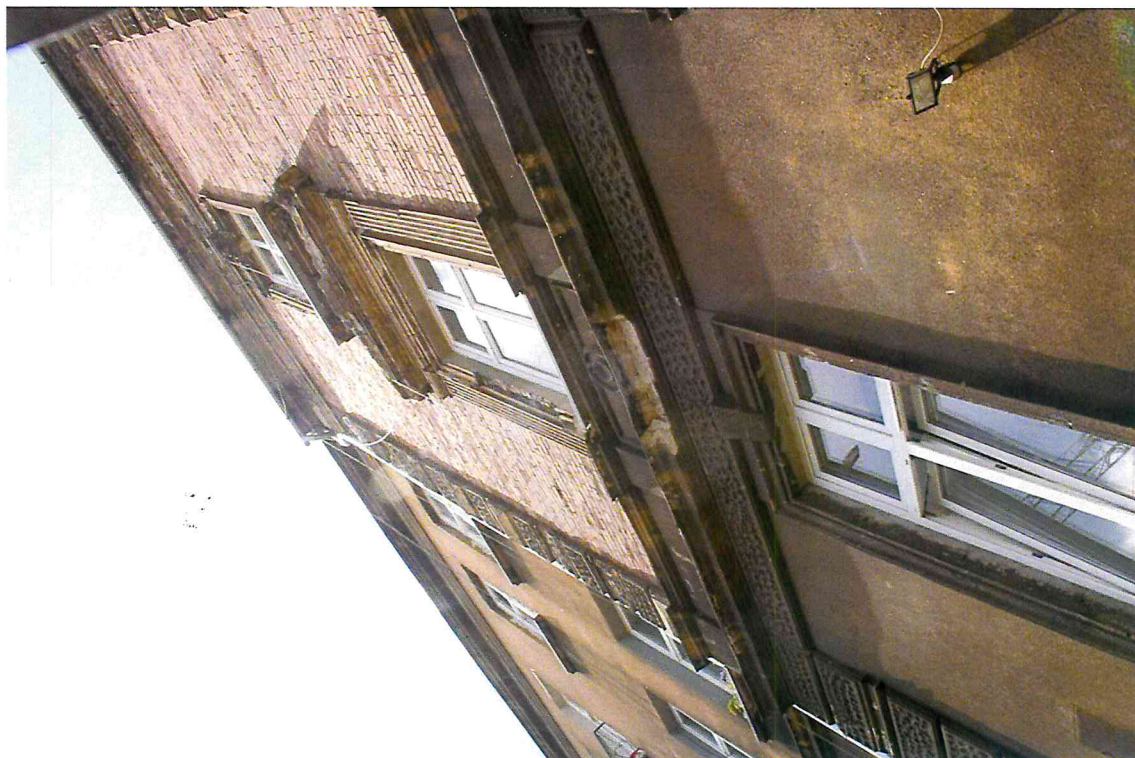
Na obu elewacjach doszło do powstania bardzo rozległych i głębokich uszkodzeń warstwy tynkowej, obejmujących dekoracje ciągnione i sztukatorskie. Dotyczy to zarówno krawędzi lub większych elementów gzymsowań, jak też całych detali sztukatorskich. Braki pojawiają się na krawędzi gzymsu kordonowego parteru, oraz gzymsowaniach nadokienników. W przypadku gzymsu okna pierwszego piętra na elewacji bocznej, brakuje prawie w całości gzymsowania nadproża.

Powodem powstania tak rozległych uszkodzeń, było prawdopodobnie długotrwałe nasiąknięcie wodą deszczową, przedostającą się przez nieszczelności rynien lub krawędzi połączeń dachowej. W przypadku dużych uszkodzeń gzymsowań lub elementów dekoracji sztukatorskich na powierzchni ścian, przyczyną mogła być woda opadowa, przedostająca się pod powierzchnię przez pęknięcia skurczowe lub powstałe na krawędziach montażu poszczególnych elementów na płaszczyźnie nietynkowanego wątku ceglanego.

Fot. 11. Kamienica mieszkalna przy ul. L. Zamenhofska 13, w Krakowie. Elewacje zewnętrzne.
Elewacja boczna, widoczne rozległe ubytki w obrębie gzymsowań.

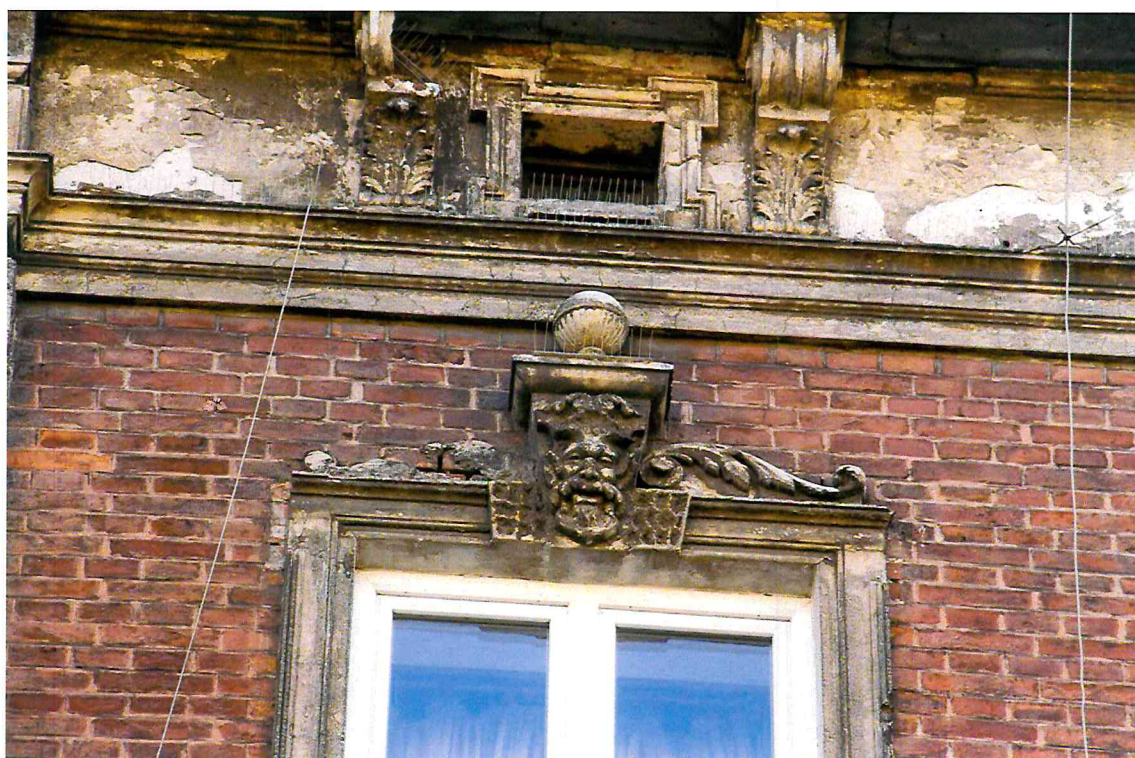
Fot. 12. Kamienica mieszkalna przy ul. L. Zamenhofska 13, w Krakowie. Elewacje zewnętrzne.
Elewacja frontowa, ubytek dekoracji nadproża, okna trzeciej osi na poziomie drugiego piętra.

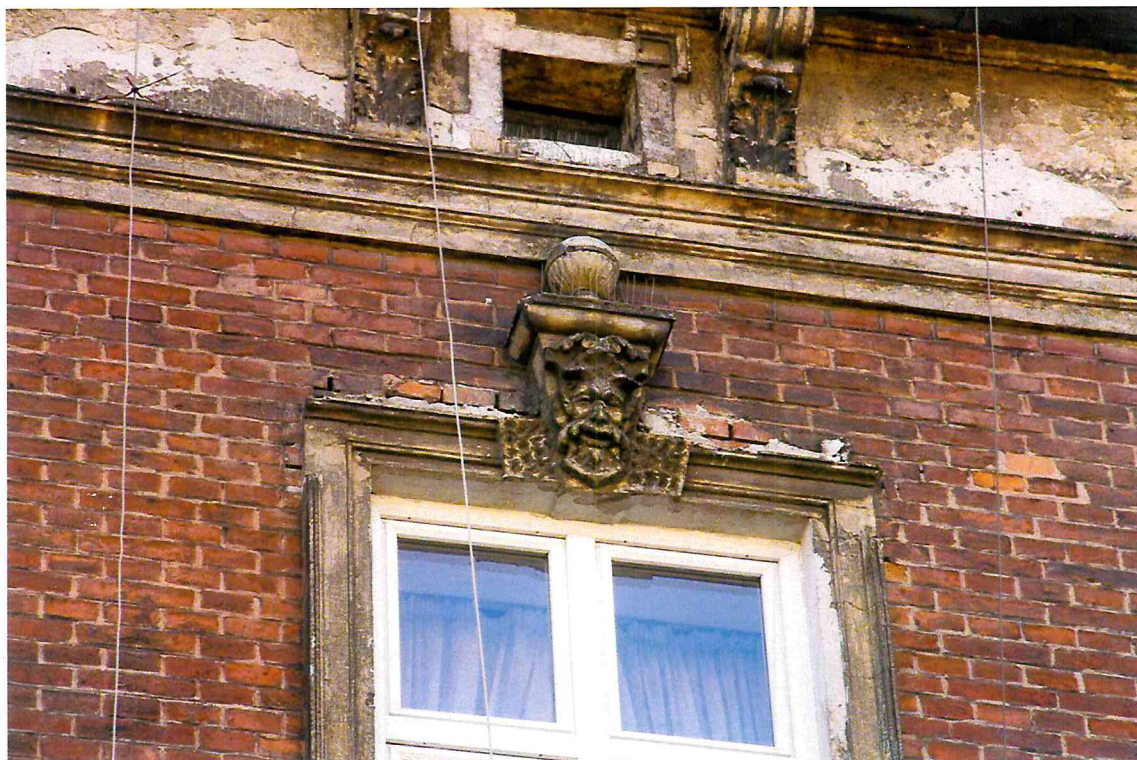
Fot. 13. Kamienica mieszkalna przy ul. L. Zamenhofa 13, w Krakowie. Elewacje zewnętrzne. Elewacja frontowa, rozległe ubytki dekoracji nadproża i wtórne uzupełnienia, widoczne w otworze okiennym czwartej osi drugiego piętra.

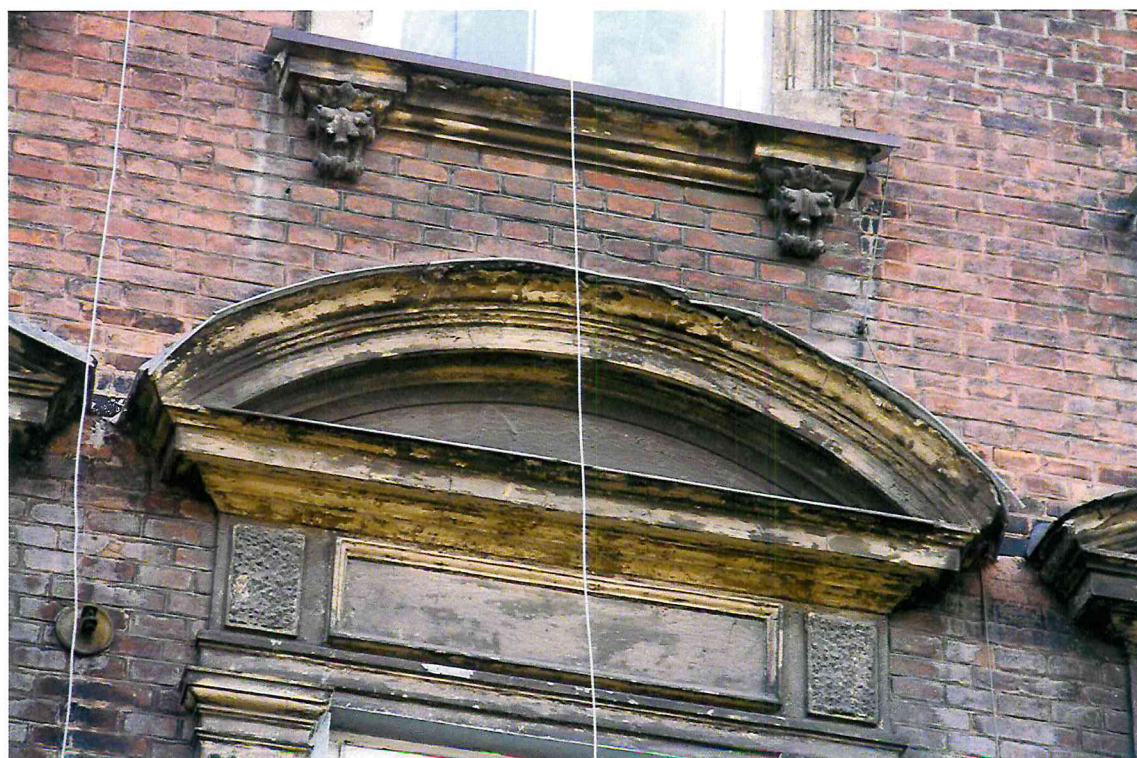
Fot. 14. Kamienica mieszkalna przy ul. L. Zamenhofa 13, w Krakowie. Elewacje zewnętrzne. Elewacja frontowa, ubytki na krawędzi gzymsowania i deformacja obróbki blacharskiej w nadprożu okna czwartej osi pierwszego piętra.

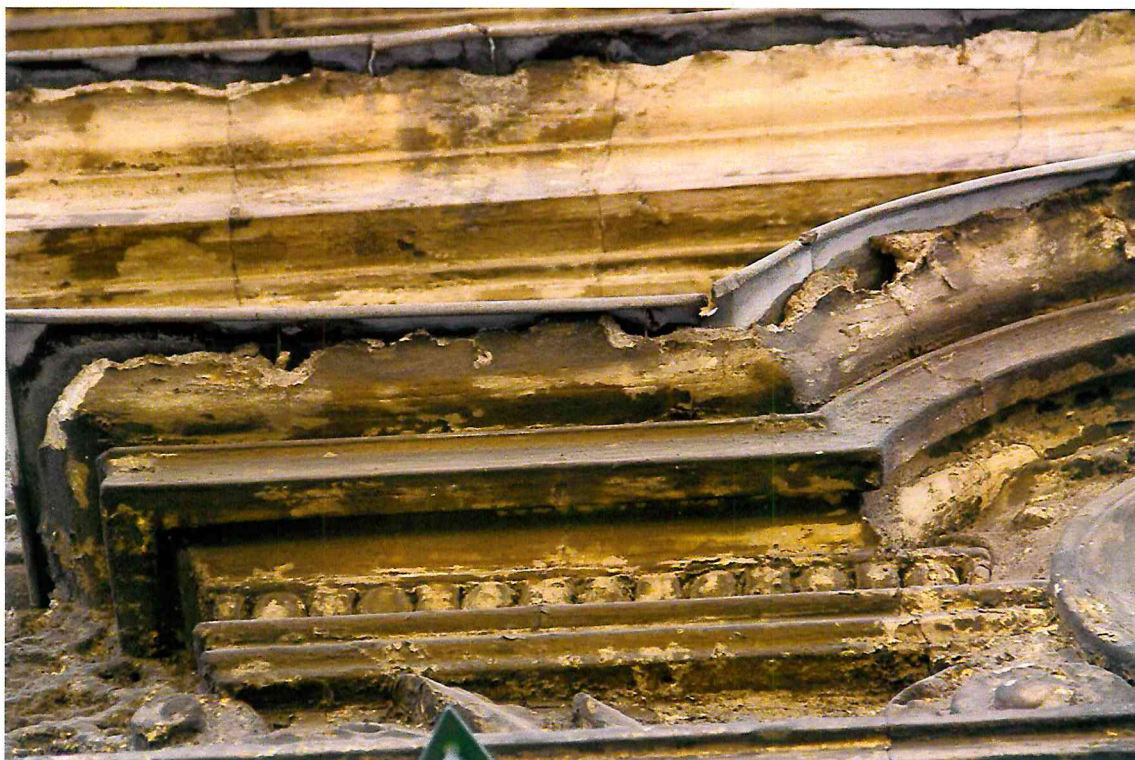
Fot. 15. Kamienica mieszkalna przy ul. L. Zamenhofa 13, w Krakowie. Elewacje zewnętrzne. Elewacja frontowa, złączające się warstwy wtórne i ubytki krawędzi gzymsowania, w dekoracji nadproża otworu bramy wejściowej do budynku.

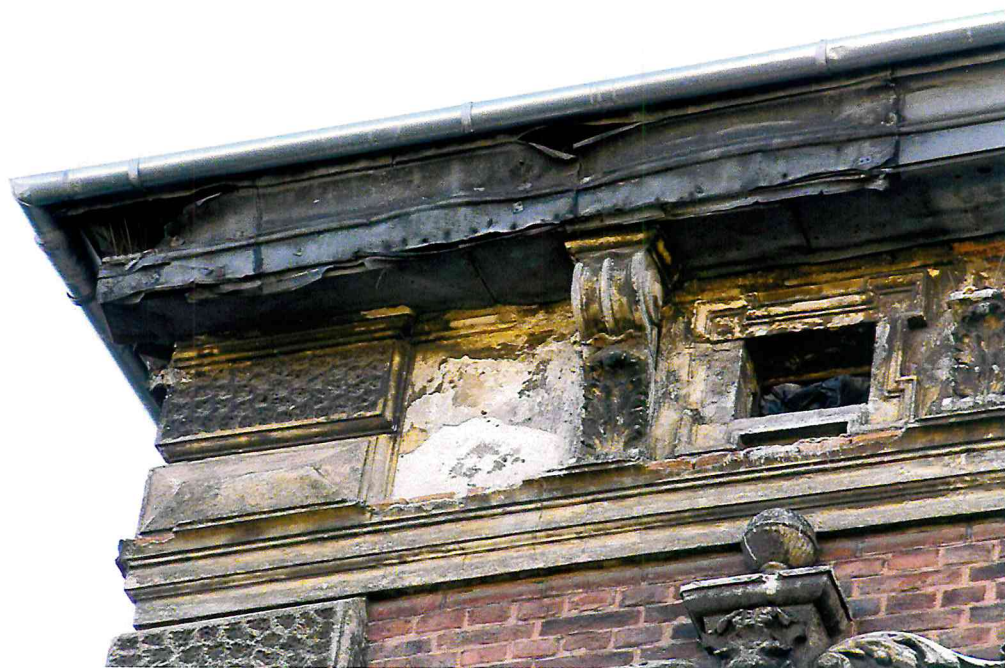
Fot. 16. Kamienica mieszkalna przy ul. L. Zamenhofa 13, w Krakowie. Elewacje zewnętrzne. Elewacja frontowa, odpadające warstwy tynkowe z powierzchni ścianki kolankowej i duże wtórne uzupełnienie ubytku gzymsu blaszanego, widoczne powyżej.

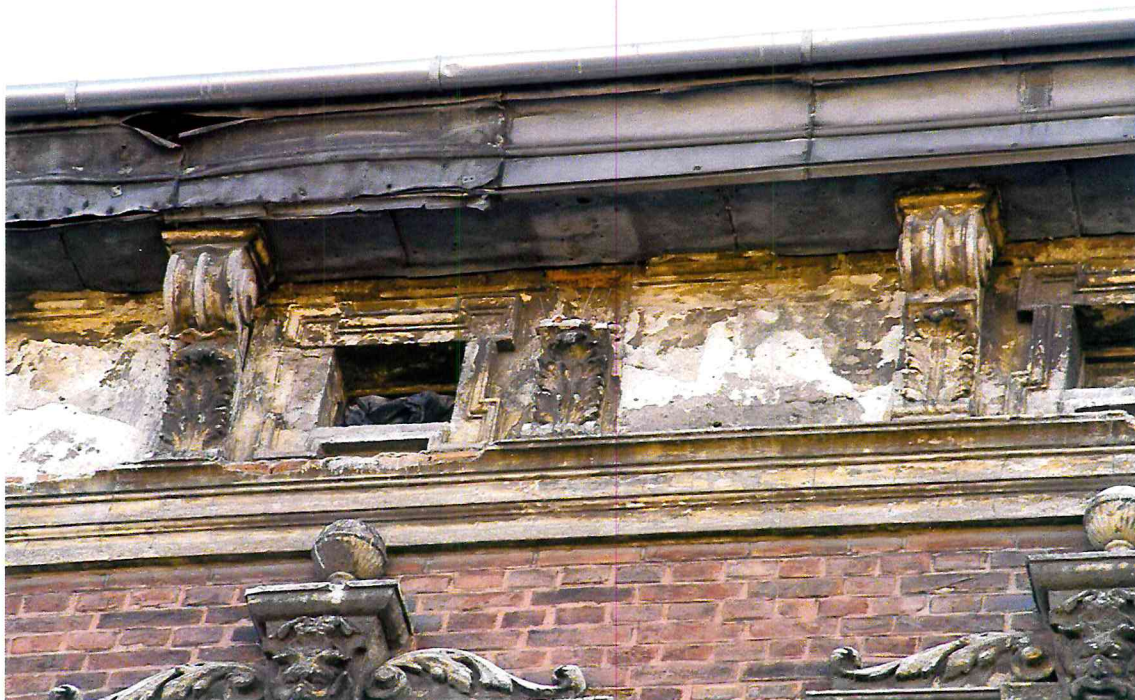
W chwili obecnej trudno jest jednoznacznie stwierdzić, jaka jest struktura zapraw zastosowanych na elewacji, niemniej sądząc po charakterze uszkodzeń można założyć, iż do zapraw dodawano gips. Na pewno dekoracje sztukatorskie wykonane zostały w postaci odlewów gipsowych, co można wnosić po widocznym przekroju, jednej z uszkodzonych kroksztyn gzymsu wieńczącego.

Fot. 17. Kamienica mieszkalna przy ul. L. Zamenhofa 13, w Krakowie. Elewacje zewnętrzne. Elewacja frontowa, brak połowy jednej kroksztyny dekoracyjnego wsparcia gzymsu wieńczącego.

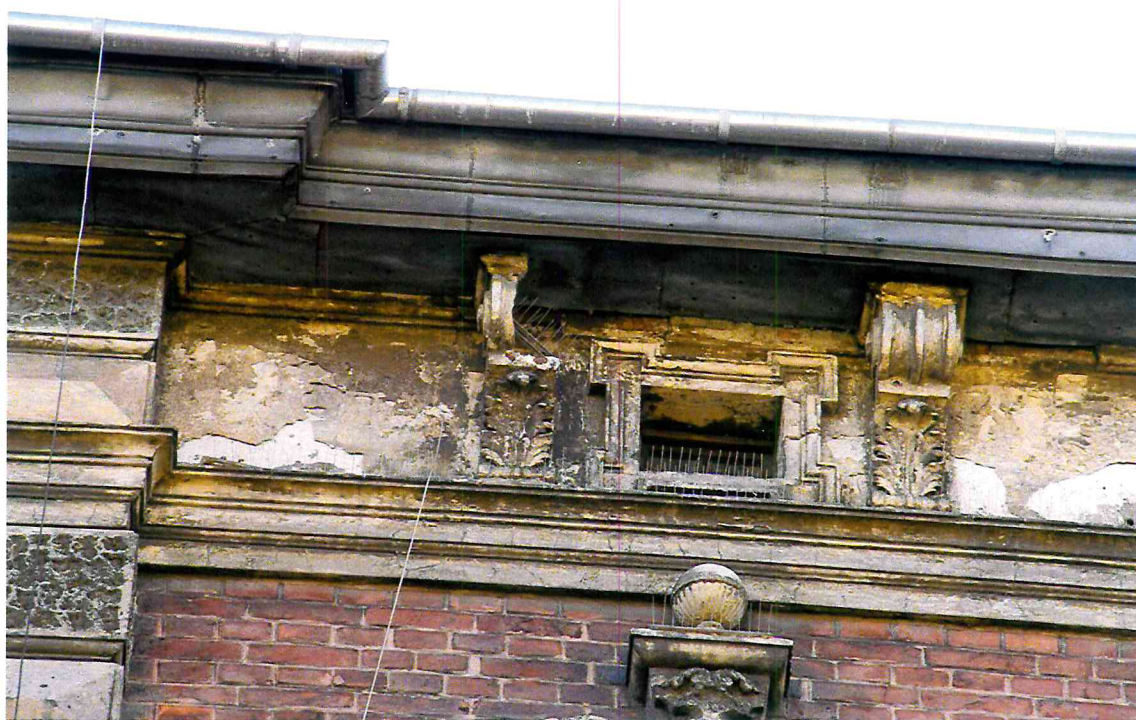
Fot. 18. Kamienica mieszkalna przy ul. L. Zamenhofa 13, w Krakowie. Elewacje zewnętrzne. Elewacja frontowa, duży ubytek odlewu gipsowego, kolejnej kroksztyny dekoracyjnej, gzymsu wieńczącego i rozległe obszary złuszczeń wierzchniej warstwy tynkowej w obrębie ścianki kolankowej.

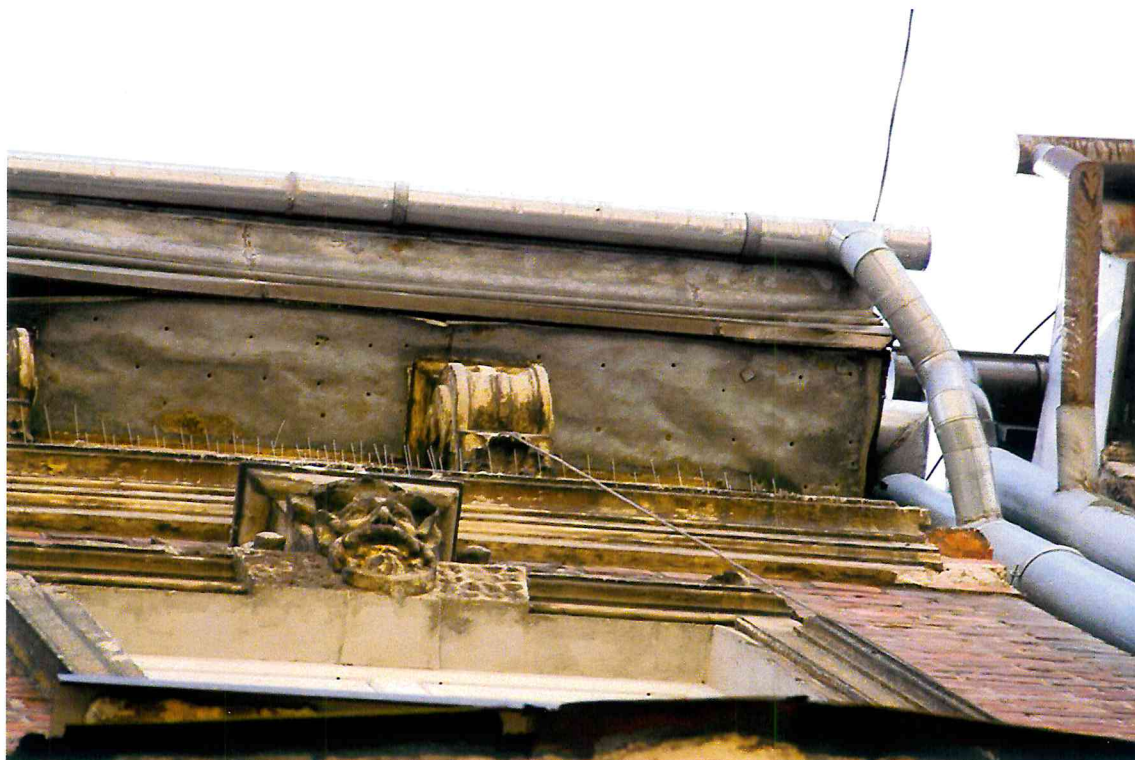
Dopóki konstrukcja drewniana była w dobrym stanie, blacharka była ustabilizowana zachowując kształt. Wraz z degradacją konstrukcji drewnianej, podatna na odkształcenia blacha cynkowa, uległa deformacji, co jest obecnie widoczne na gzymsie. Ponieważ konstrukcja drewniana gzymsu, uległa procesom erozyjnym pod wpływem wilgoci przedostającej się przez nieszczelności pokrycia dachowego, również blacharka zaczęła ulegać korozji.

Fot. 19. Kamienica mieszkalna przy ul. L. Zamenhofa 13, w Krakowie. Elewacje zewnętrzne. Elewacja frontowa, silne deformacje powierzchni blacharki cynku wieńczącego, widoczne na płaszczyźnie jego spodniej strony.

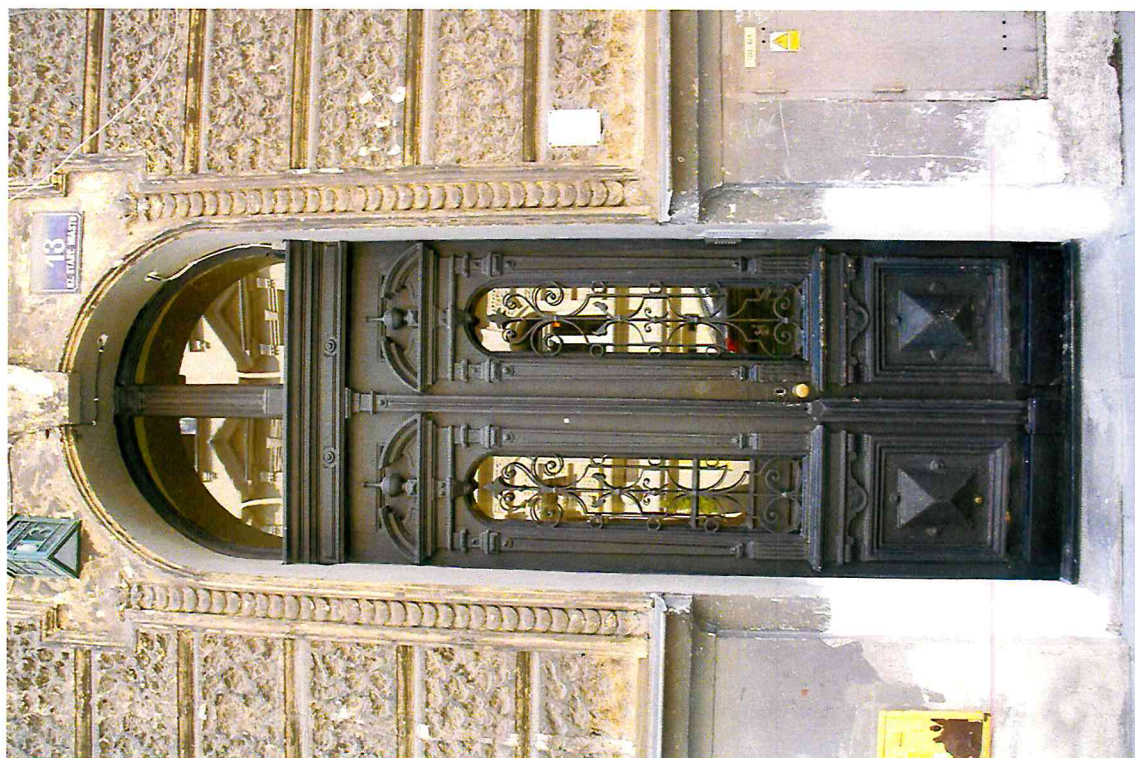
Fot. 20. Kamienica mieszkalna przy ul. L. Zamenhofa 13, w Krakowie. Elewacje zewnętrzne. Elewacja frontowa, brama wejściowa do budynku, widok ogólny.

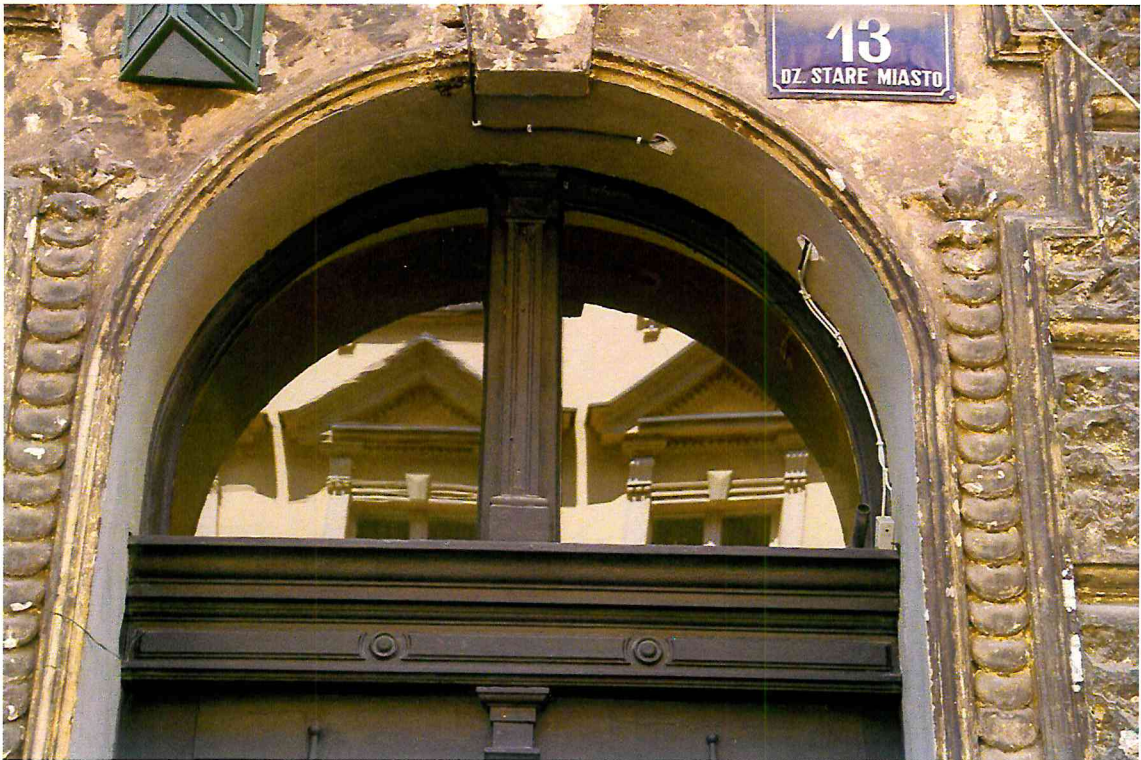
Fot. 21. Kamienica mieszkalna przy ul. L. Zamenhofska 13, w Krakowie. Elewacje zewnętrzne. Nadświetle bramy wejściowej do budynku.

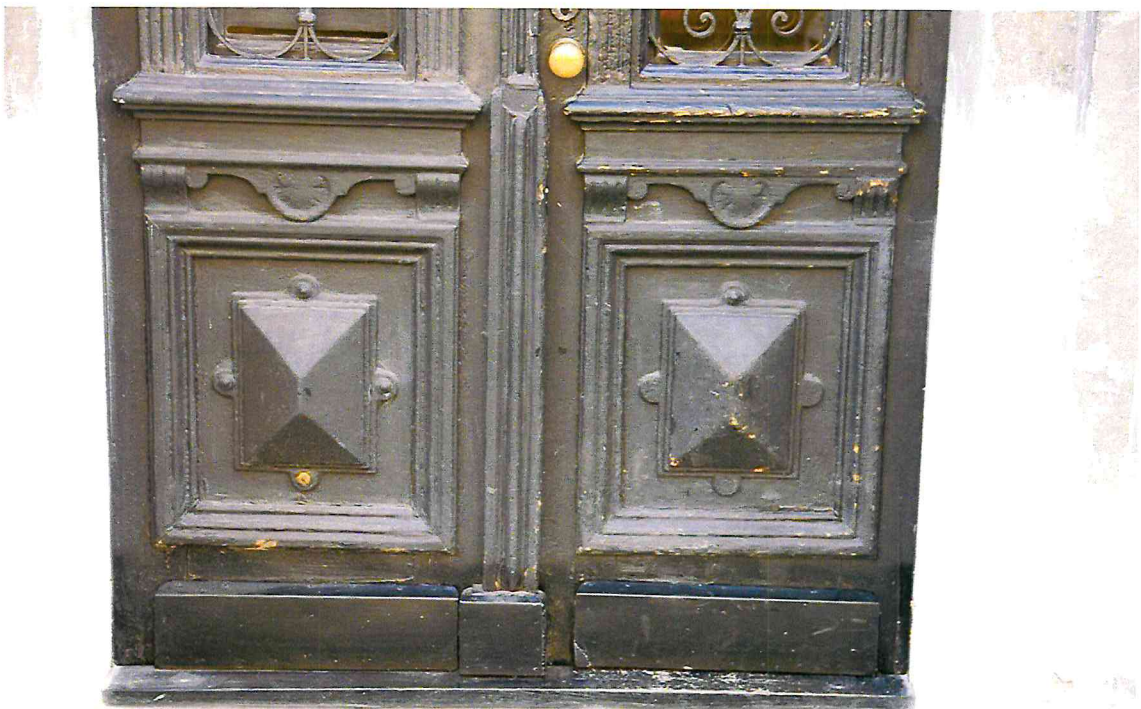
Fot. 24. Kamienica mieszkalna przy ul. L. Zamenhofa 13, w Krakowie. Elewacje zewnętrzne. Dolna część skrzydeł drzwiowych bramy wejściowej do budynku z widocznymi, zamalowanymi, drobnymi uszkodzeniami mechanicznymi.

6. Uzupełnienie drobnych ubytków w stolarce metodą szpachlowania. Rodzaj szpachłówki należy dobrać po oczyszczeniu stolarki z nawarstwień lakierowych. Zaleca się zastosowanie szpachlówek trocinowych.
